職場改善事例（件名）**会議室入口の段差解消****1. 改善の目的と背景**

鉄鋼業

1000人以上

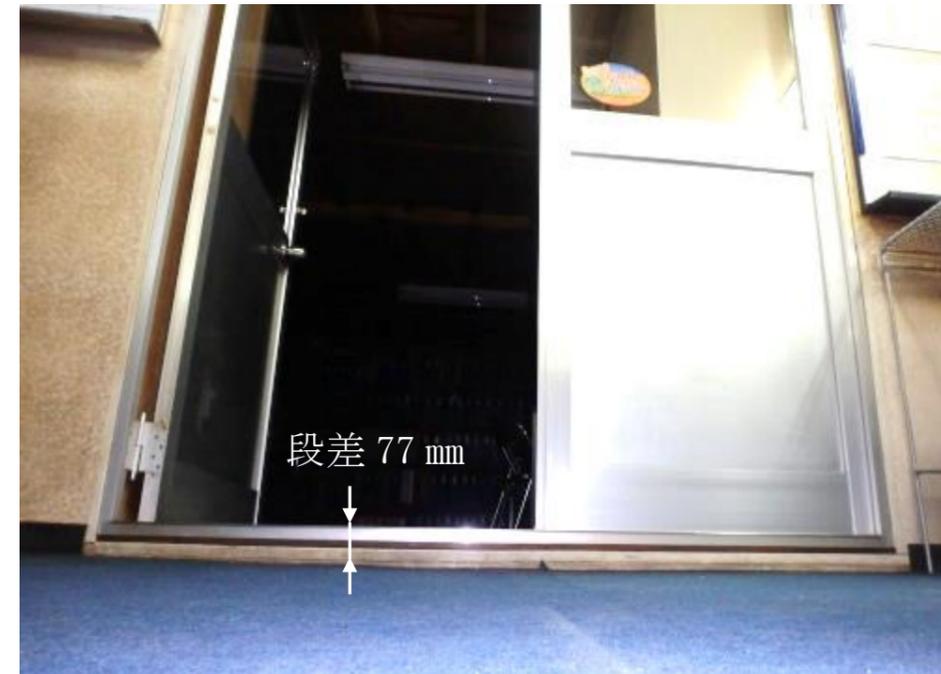
改善事例写真・図・関連資料の添付欄**○改善前**

会議室入口のドア下部には77mmの段差がある。

各自、段差があることはわかっており注意しているが、躓く人が後を絶たず転倒災害の危険があった。

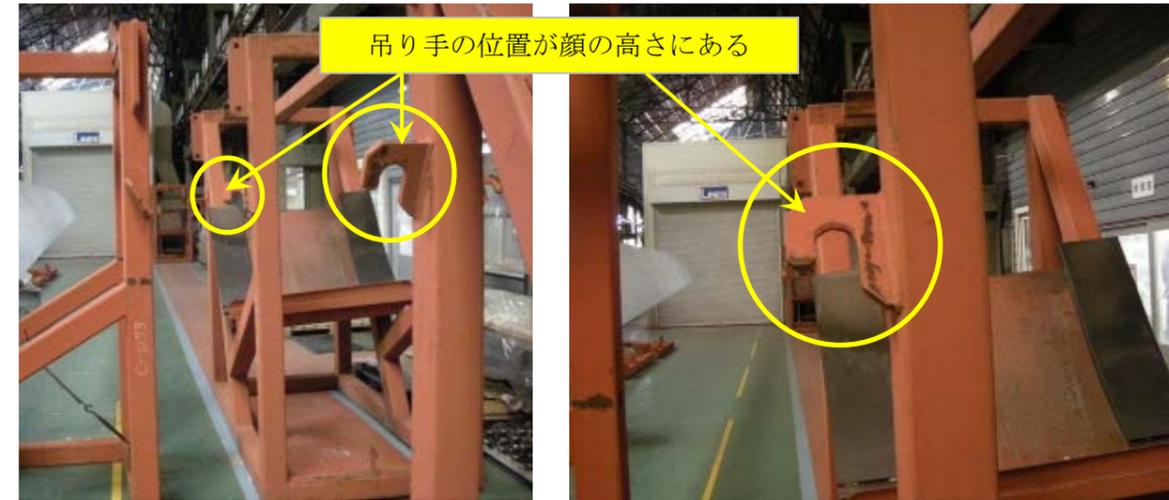
○改善前

製品出荷用輸送架台を工場内に仮置きしている時、吊り手の高さが、ちょうど顔の高さにあるため、輸送架台の側を歩行する際、顔や目に当たる危険性（リスク）があった。

印部の吊り手位置が顔の高さに設置されている

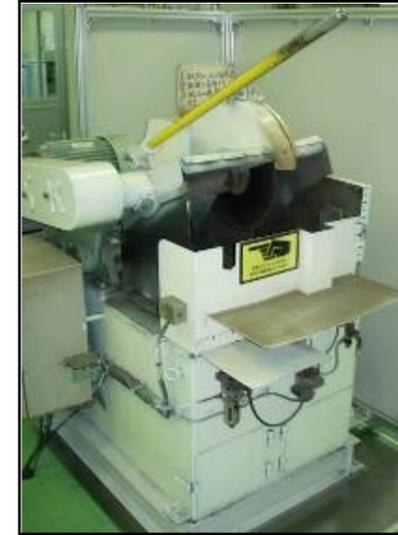
高速切断機

係全体で提出されたヒヤリハット中、これら回転工具に関連するものが60.3%も占めており、内容的には高速切断機、グラインダーの惰性回転中の刃や砥石に触れるという事例が多数挙げられた。

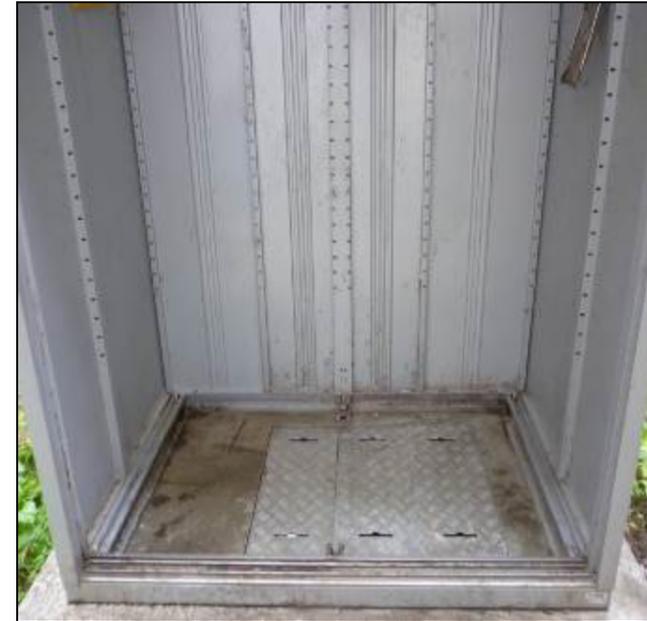
○改善前

グリストラップ建屋内が暗く狭く、清掃時に転倒・転落の恐れがあった為、内作にて改善

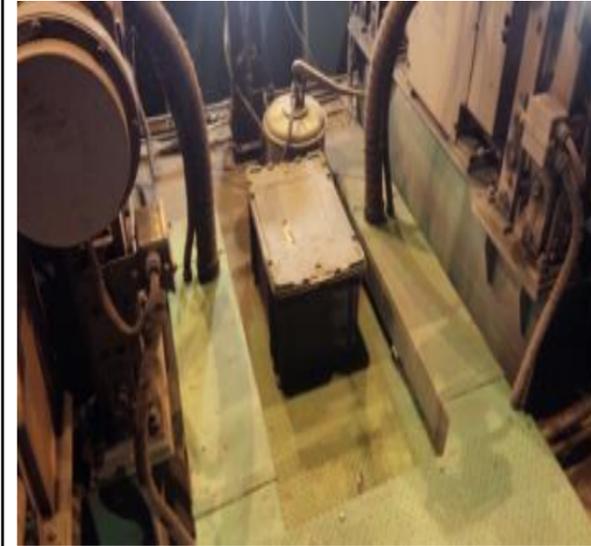
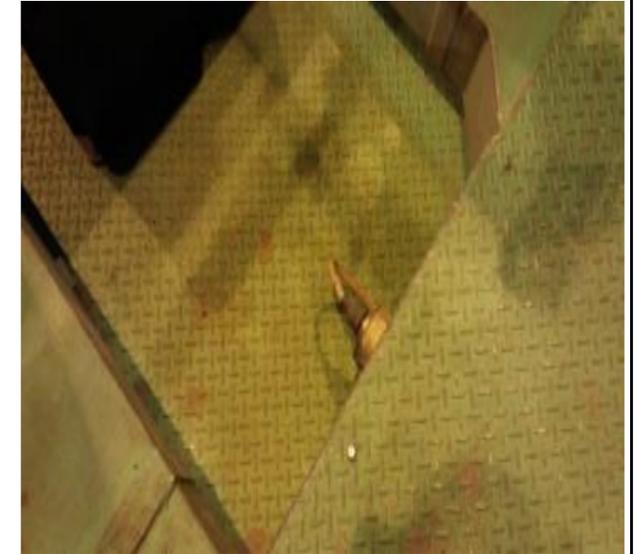
この天井クレーンの主巻ブレーキは左右に2台、計4台のブレーキが設置されております。左右のブレーキ間には配線ダクトが有り高さ20cmほどの段差が生じ、ブレーキ点検時や、周辺を歩行時、段差に躓き転倒する恐れがあった為、高さ、形状等を図りステップを製作し段差を解消した。

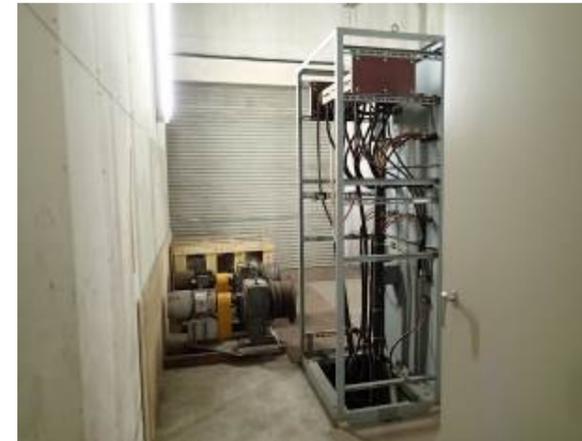
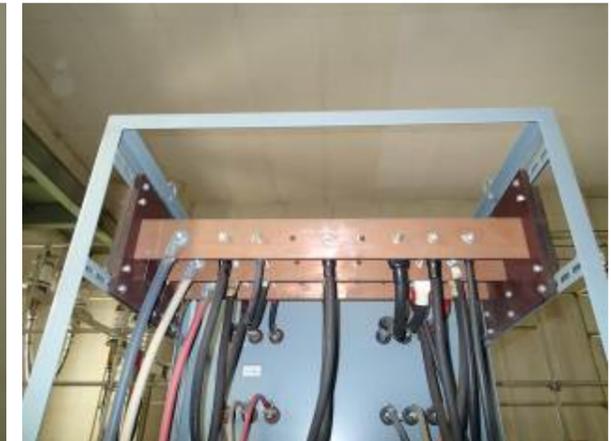
AC200Vの充電部分が露出しており、作業中に接触し感電する恐れがあった。

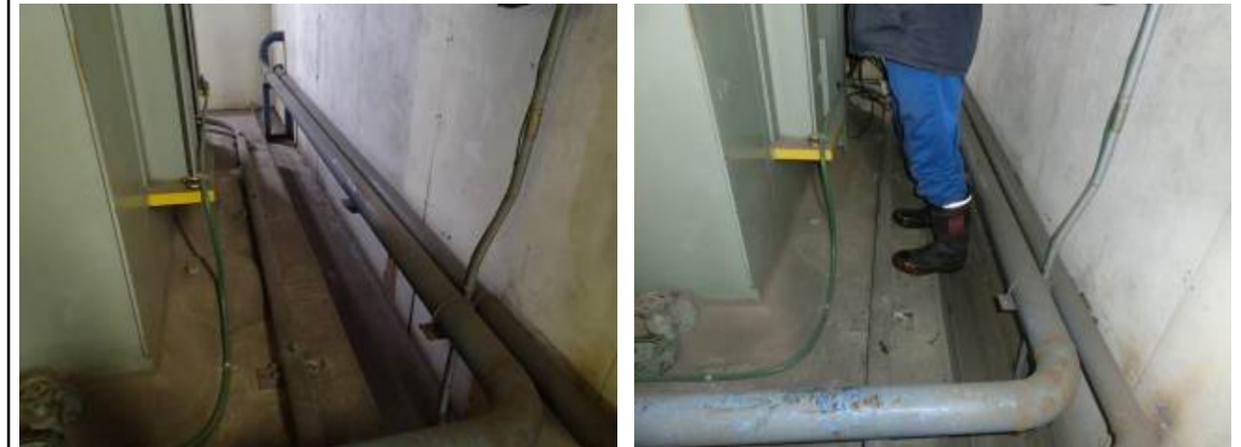
壁と配管の間に30cmの段差があり足を踏み外す恐れがあった。

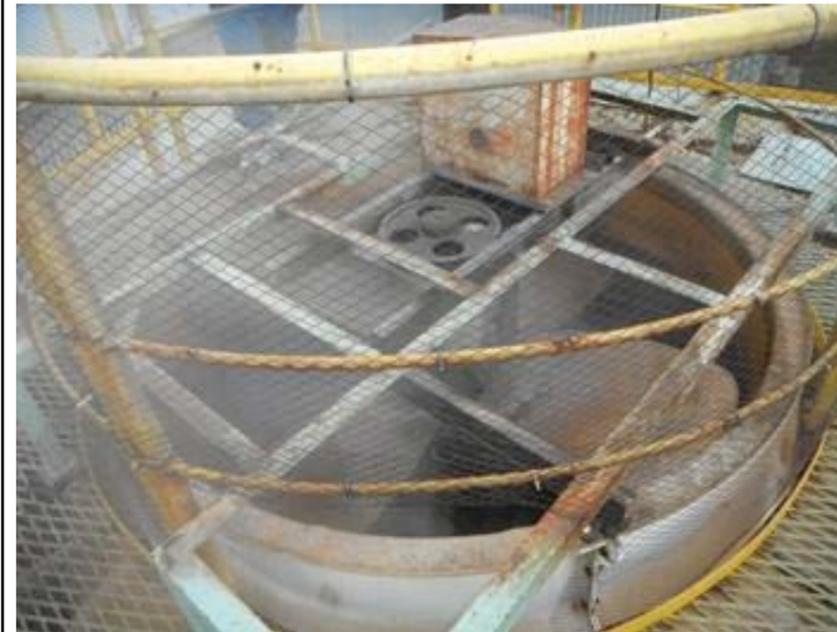
既存の手摺は差し込み式の手摺であり、メンテナンスデッキは屋外のため腐食により取り外しが困難になってしまい、手摺の間から出入りするしか方法が無く、転倒の危険や体をぶつけるなどの危険があり、安全性の確保が急務であった。

扉が無く手摺の間をくぐって出入りしていた

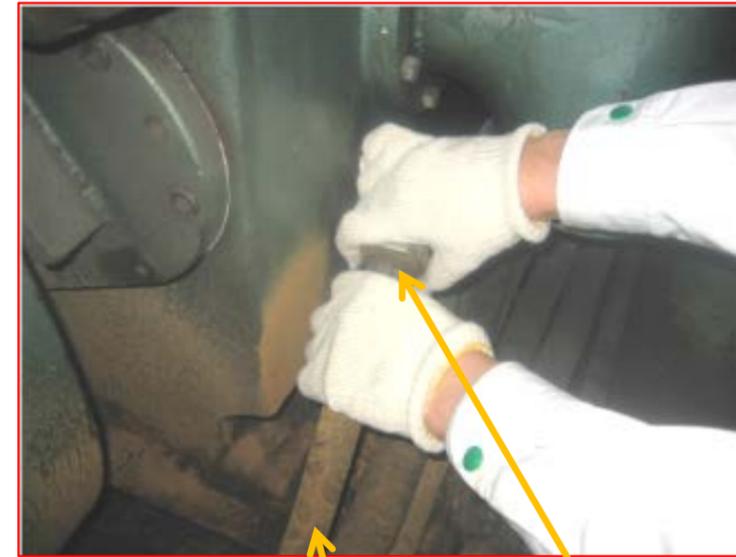
冷却水配管 継手

保全マンが真空ポンプの冷却水配管を外した際、配管から蒸気が噴出し手に火傷を負う労災が発生した。

原因は冷却水が流れていなかったためポンプ内が高温となり、配管内の冷却水が温められ蒸気が発生した。

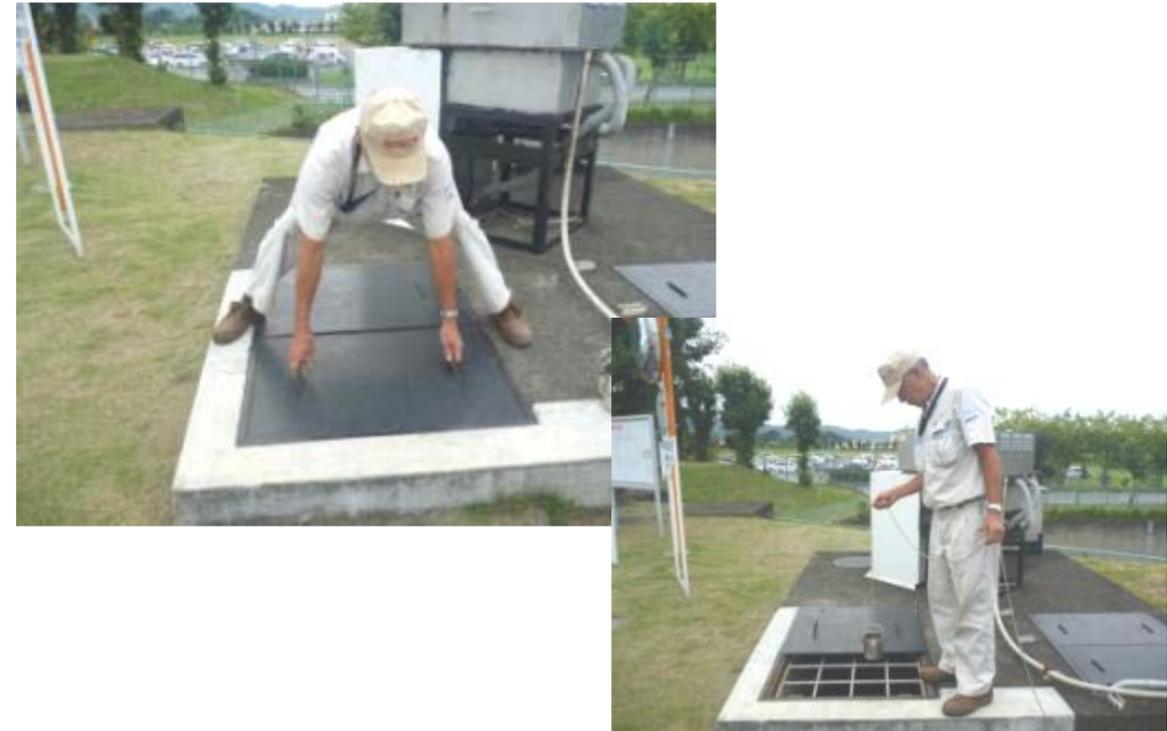
○改善前

雨水のpH値を測定する日常作業時、雨水槽の天窗から専用容器を垂らし採水を行っているが、深さ約2.5mある雨水槽内に落下するおそれがある。

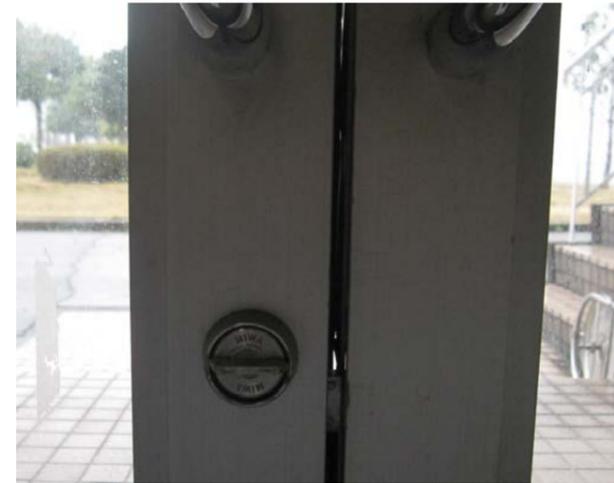
- ・施錠、未施錠時 至近距離まで近づくないと はっきり確認することができなかった。

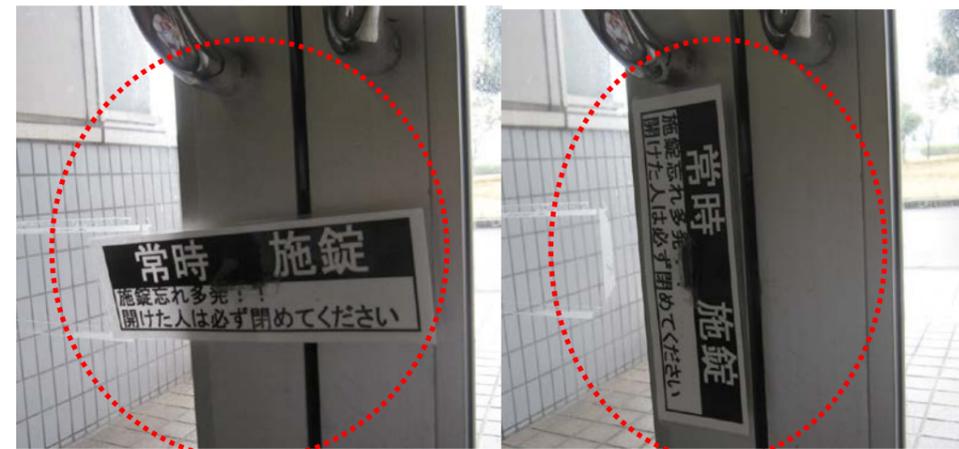
施錠状態（プレート横向き）

未施錠状態（プレート縦向き）

- ・離れた箇所からでも、施錠、未施錠が確認できるようになった。

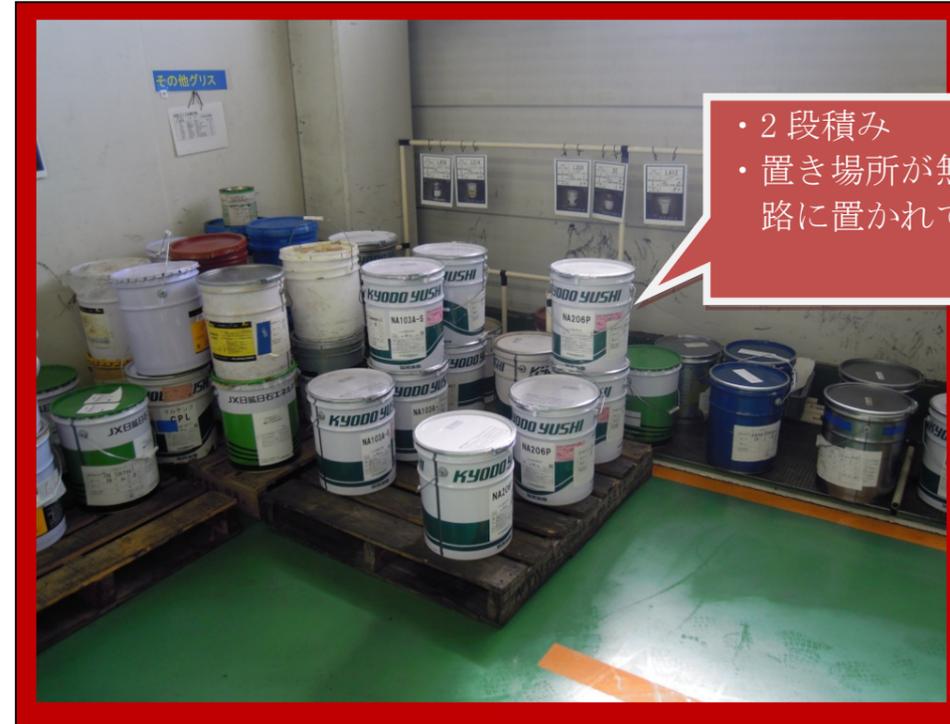
○改善前

ペール缶を置くスペースが無く2段積みになっている。
通路に置いている
上段の缶が落下した場合怪我をする恐れがある。

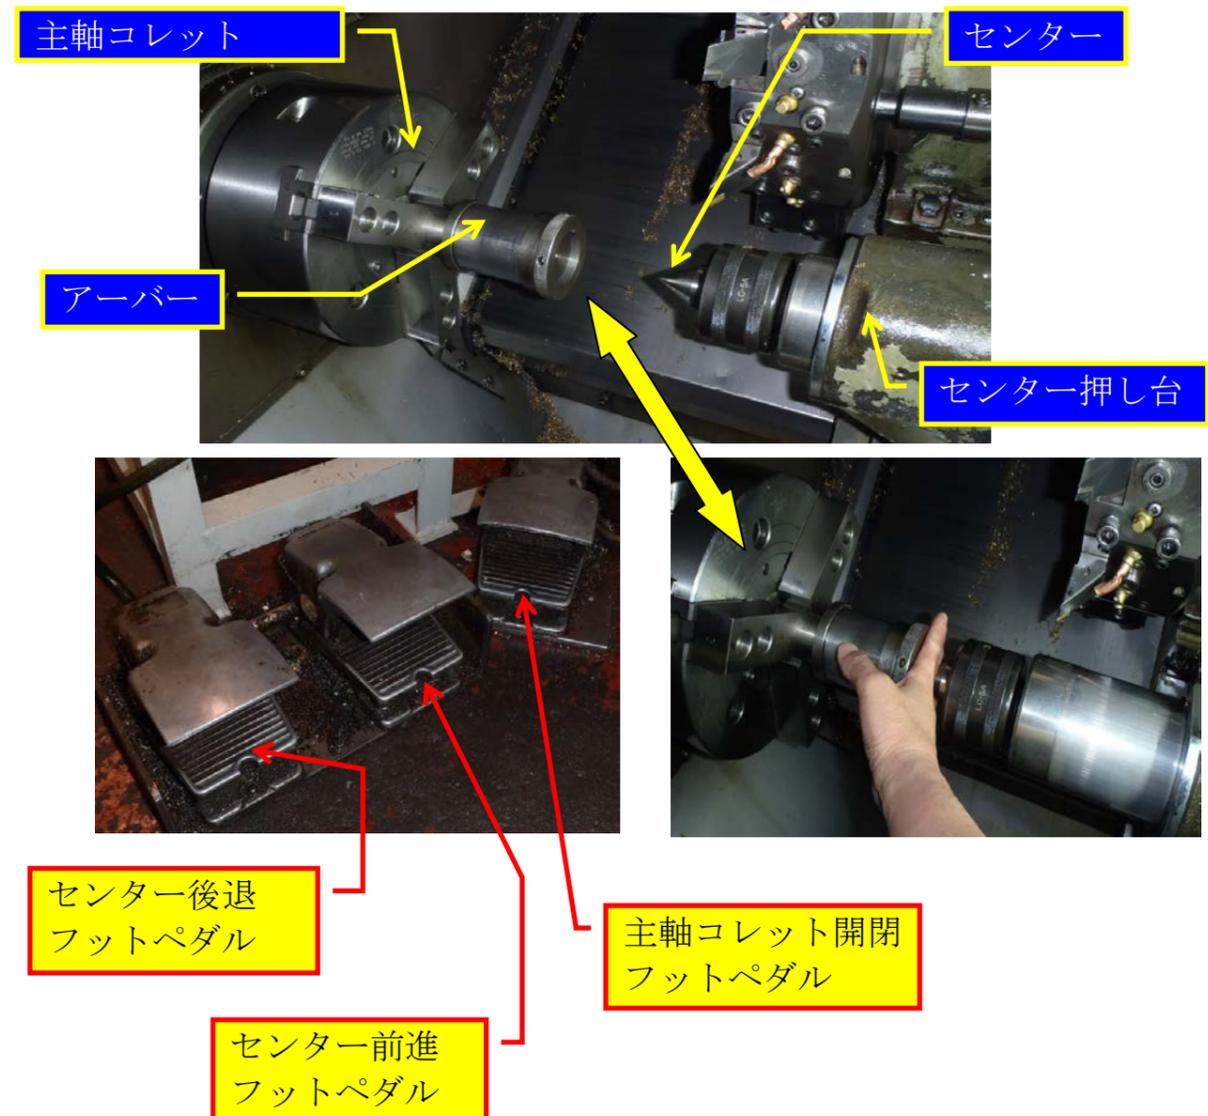
○改善前

NC旋盤において加工ワークを固定する為の治具(アーバー)を主軸にチャックし、左足で主軸チャックの開閉フットペダルを踏む筈が、間違っセンター押し台の前進用フットペダルを一気に踏んでしまったため、センター押し台が最前部まで前進してしまい、アーバーを掴んでいた右手がアーバーとセンター押し台の間にあった為、挟まれた。

- ①センター押し台のフットペダルをやめ、手で作業を行えるスイッチを取り付けた。またセット時には、低圧で前進し、加工時には高圧になるように油圧を制御するようにした。
- ②センター押し台の前進時、音声で注意を促す部品を取り付けた。
- ③ツーリングの見直しによるセンター押し台の使用頻度を減らす。
- ④加工物及び被加工物の持ち方の再教育実施
 リスクアセスメントを実施した。

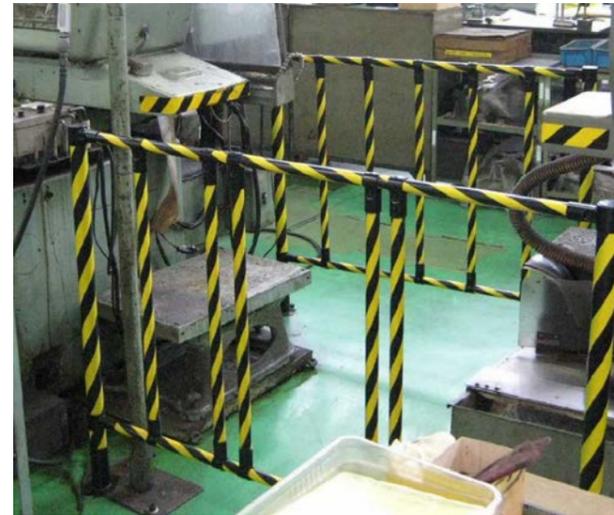
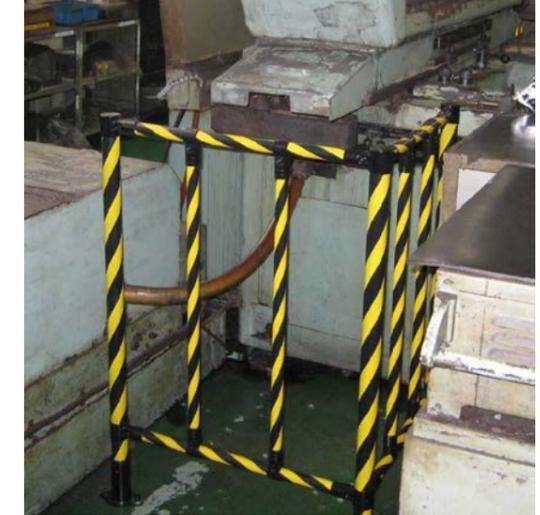
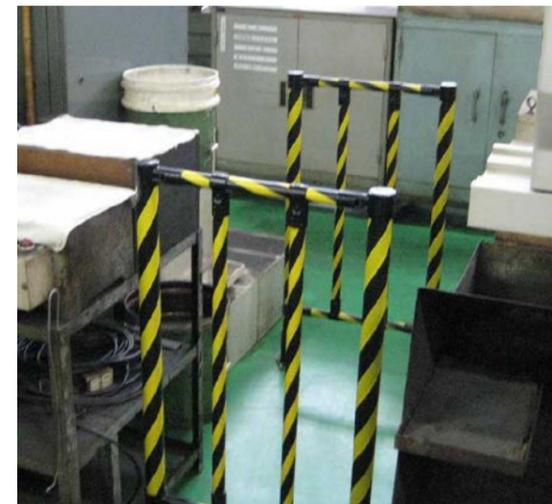
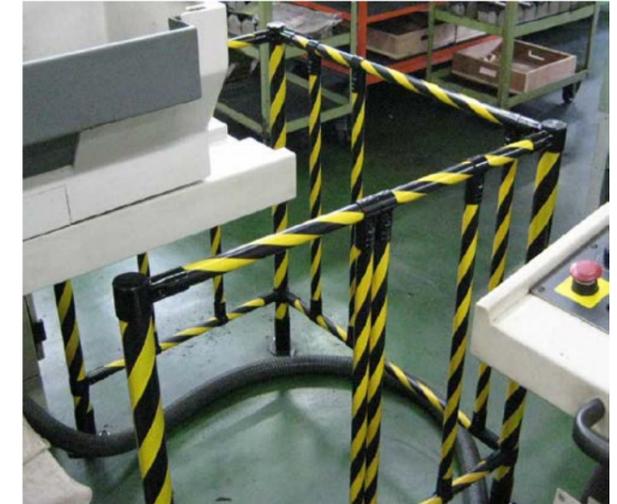
- ・ 機械と機械との間に隙間（スペース）が有り機械が稼動中、人が通り抜け可能で、テーブルに身体が接触し事故につながるおそれがあった。
- ・ 機械横テーブル稼動範囲内にも、人が寄付けるスペースが有り危険であった。

- ・ 危険と思われる位置に安全柵を設置した。
(費用 110.000 円)

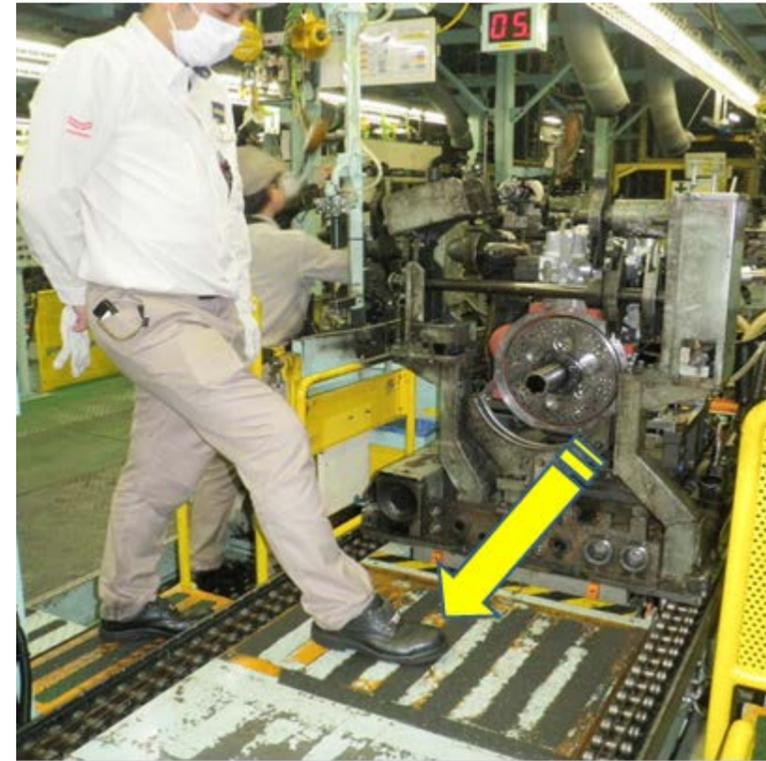
○改善前

ラインコンベアの通行帯を横断する際に、ライン上をワークが進んでくる為、作業者が焦りを感じて急いで渡り、足を踏み外して転倒する災害が発生したので、安心してラインコンベアの通行帯を横断できる様にする。

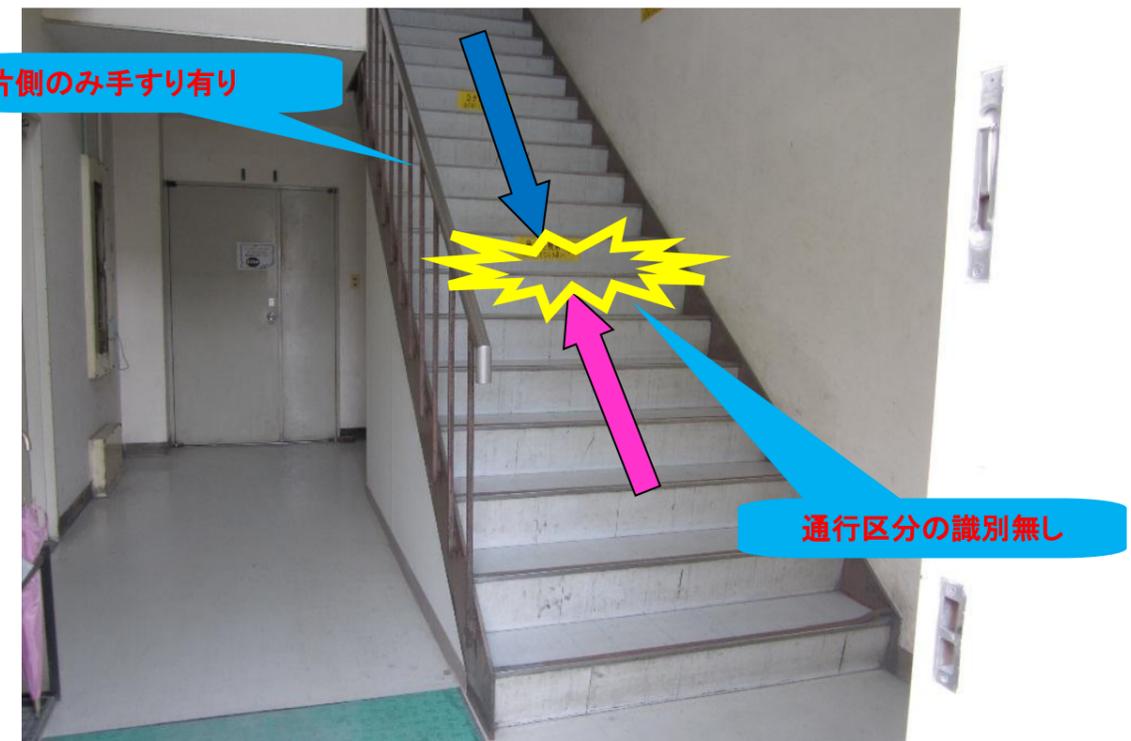
○改善前

事務所（2階建て）の階段を通行する際に、通行者同士が衝突しそうなことが頻繁に発生。この原因は、通行区分（上り側・下り側）の識別がなされていないことが主要因として捉え、物的改善を視野に入れて活動に取り組むこととなった。
