職場改善事例（件名）

圧延機カムワルツ山側点検時の安全性向上

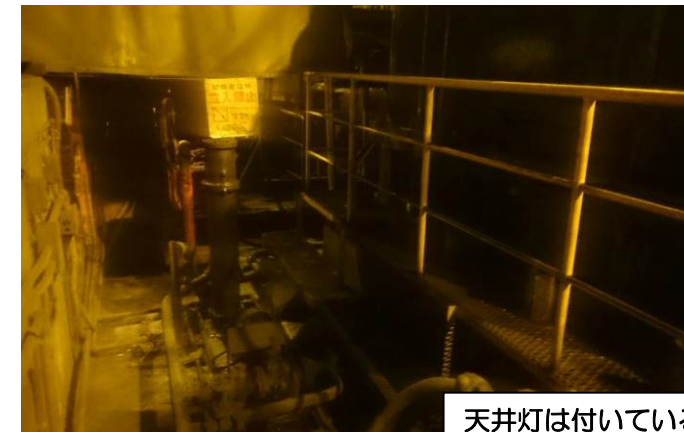
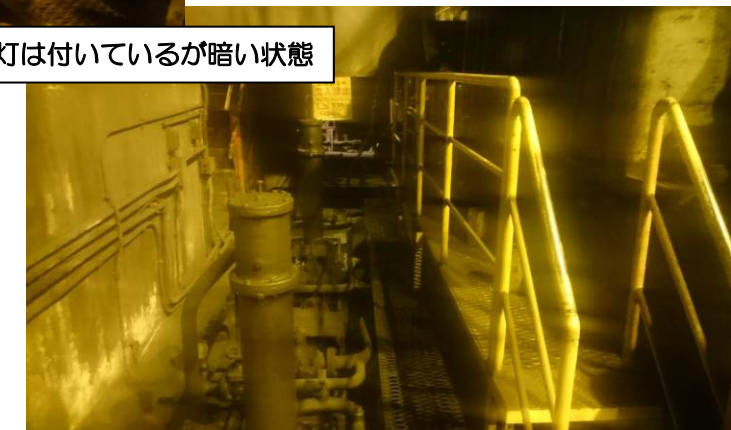
○改善前

圧延機原動機室室蘭側に配置されてある設備の圧延機カムワルツ山側を点検の際、原動機室の天井灯の設置位置が悪く、カムワルツの影となってしまうため日中でも足元が暗く、点検歩廊や階段を歩行中、躓いて転倒の恐れがあった。

天井灯は付いているが暗い状態

- 1、圧延機3万原動機室の天井灯の位置を変更するには費用が掛かるため、新たにカムワルツ山側の上部から広範囲を照らせるよう、LED照明を設置する。
- 2、地下出入り口のパトライトスイッチに連動させ、スイッチをONにした際に照明が点くようにする。
- 3、原動機室天井灯を万が一消されても安全を確保するため、照度の高いものを取り付ける。

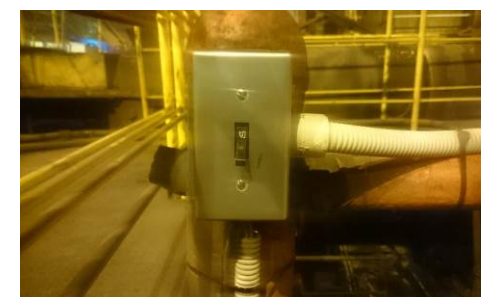
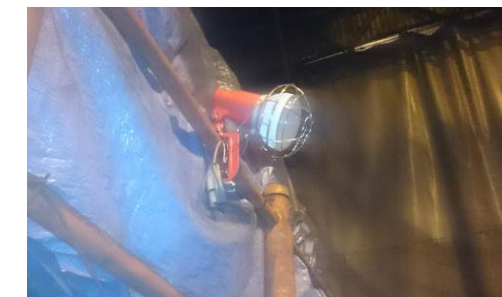
パトライトスイッチ ON で照明が点く

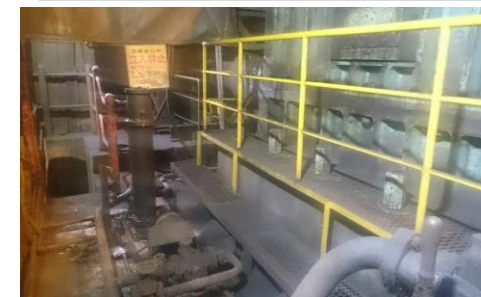
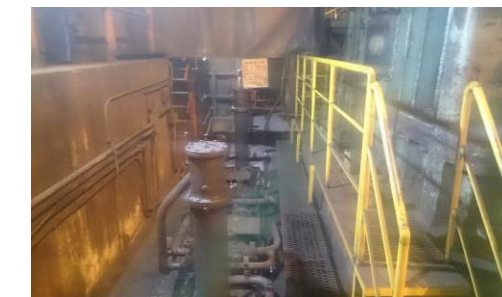
カムワルツ山側にある手摺りに照明設置

明るさは改善前とは雲泥の差で足元の確認がしっかり出来る

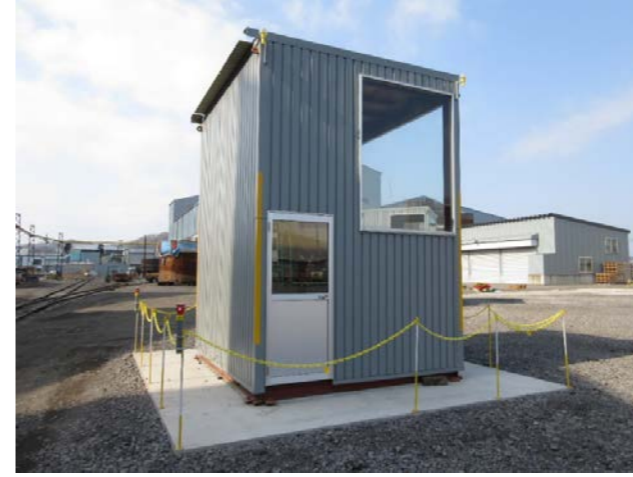
計測用建屋

器材の機能試験を工場外の試験場で行う際に、計測で使用するための建屋があり、その周囲にポールを立てているが、夜間になると、そのポールが見えづらく、特に通行車両がぶつかってしまう恐れがあった。

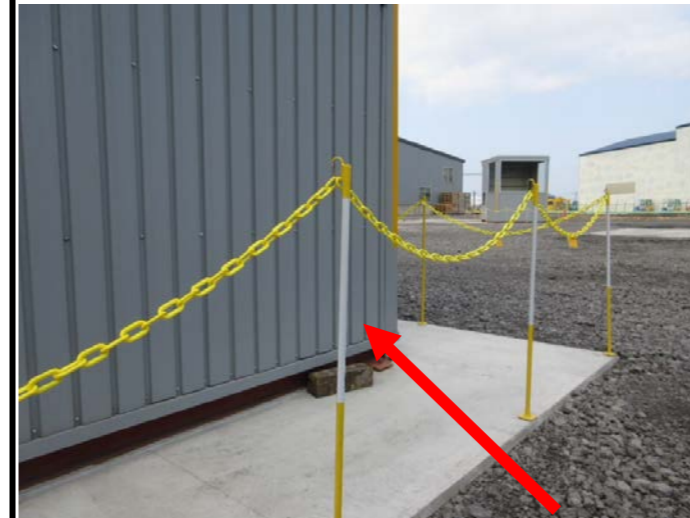
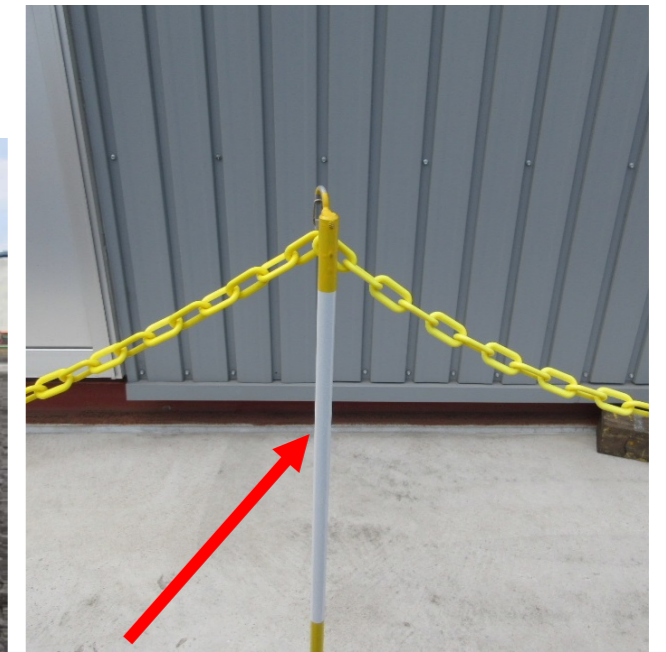
夜間でも目立つよう、反射テープ(白色)を巻き付けた

夜間でもポールの存在を認識できるように、ポールに反射テープを巻きつけた。

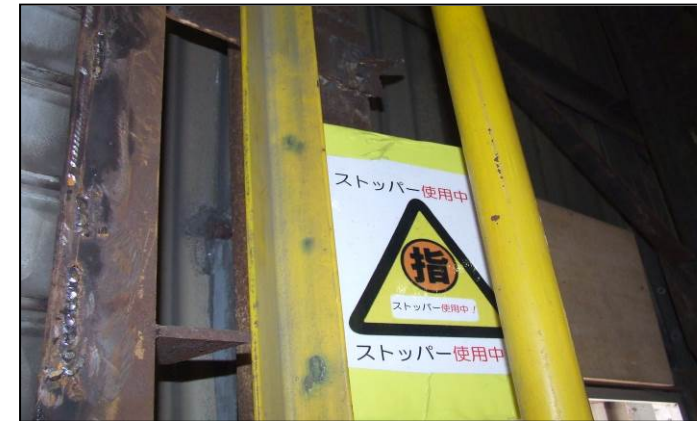
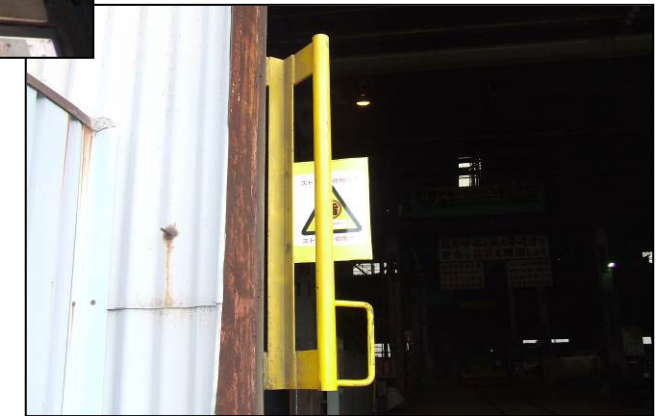
○改善前

ストッパーを解除しなければ、シャッターがに引っ掛かってしまい、破損に繋がってしまいます。対策として「ストッパー使用中」の看板を取付け、注意喚起を促してはおりますが、ヒヤリハットが多数出ていることから、早急に新たな対策が必要と思われま

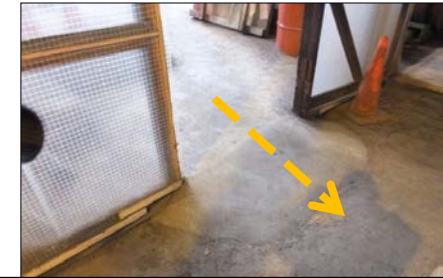
傾斜大きいため材料落下の危険

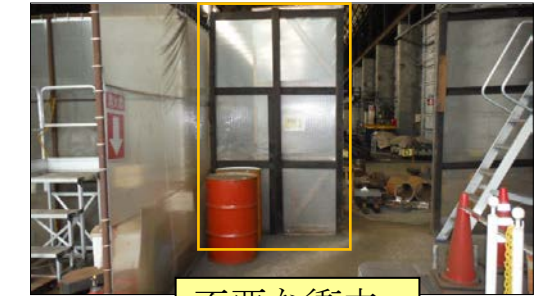
不要な衝立

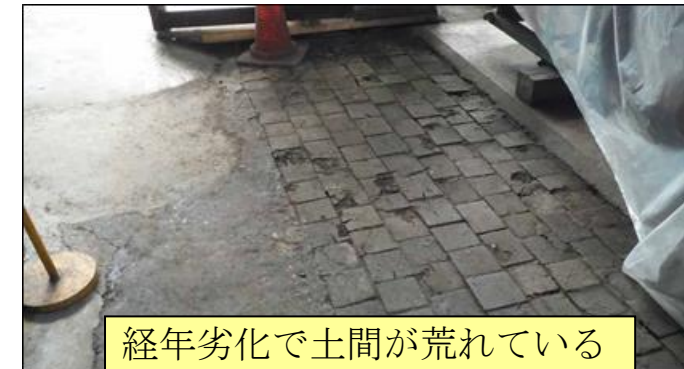
経年劣化で土間が荒れている

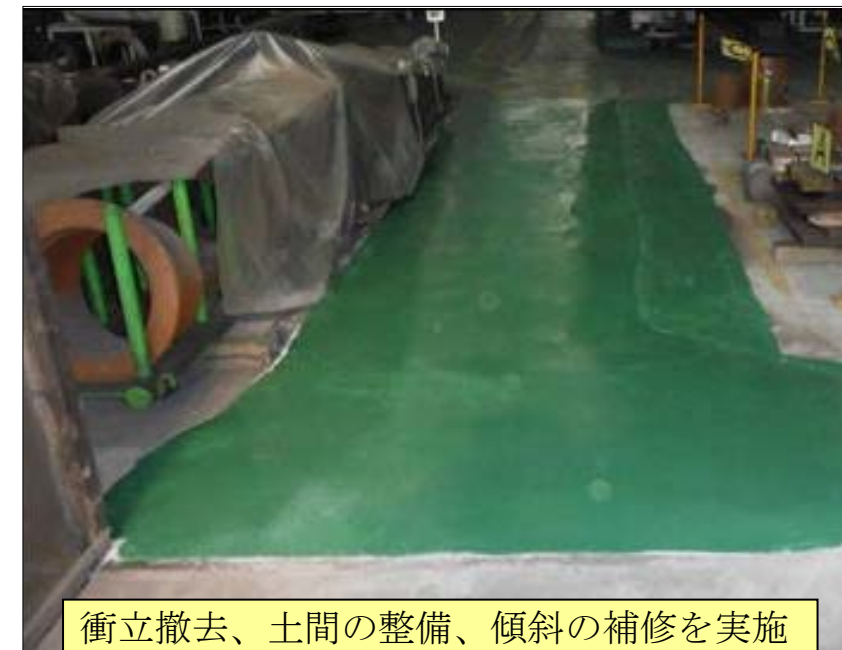
衝立撤去、土間の整備、傾斜の補修を実施

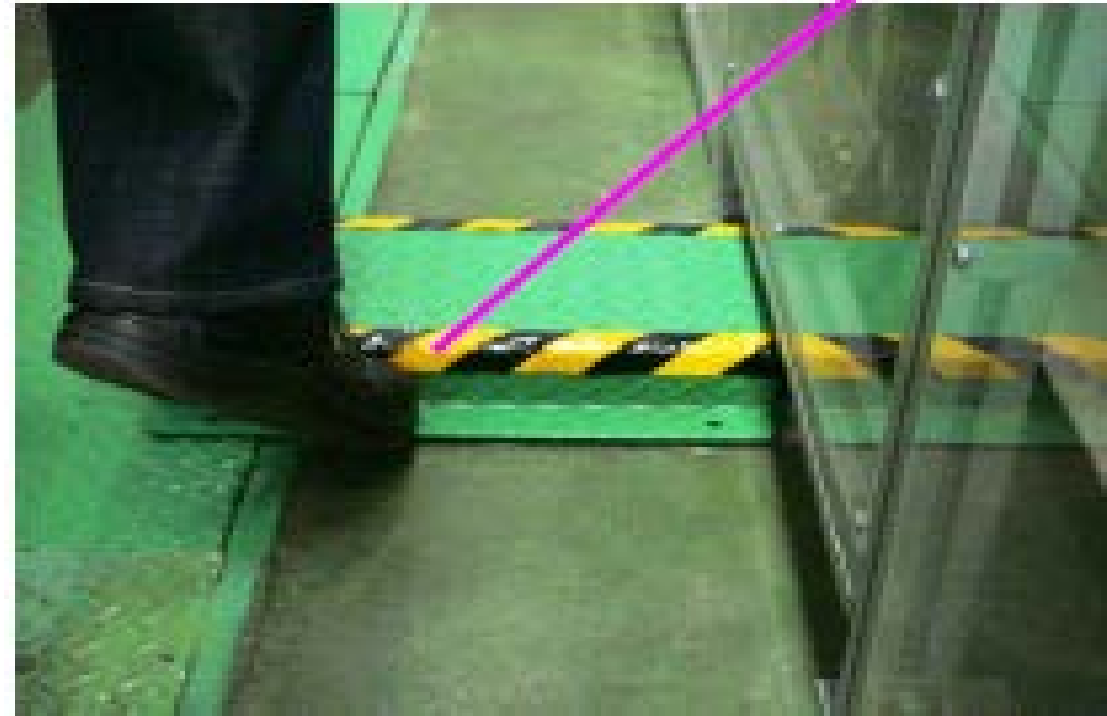
○改善前

通路に配線カバーの段差があるため、つまずいて転倒し怪我をする可能性がある。

段差をなくし、つまずいて転倒する危険性がなくなった。

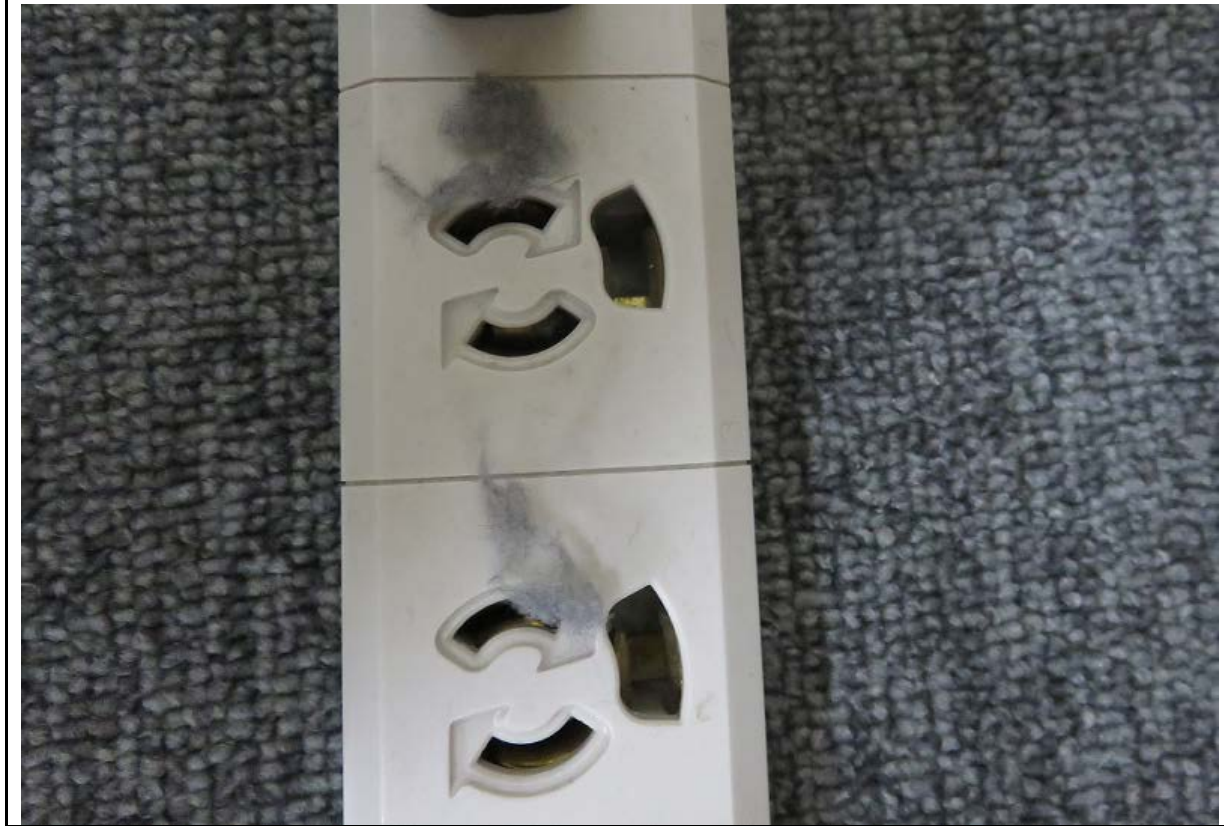
事務所に設置している複合機の周辺、特に裏側は、契約している清掃会社に清掃対応してもらえないため、コンセント周辺に埃が溜まり、放置すると発火の危険性があります。そのため、この埃を容易に取り除く手段を検討しました。

<埃が付着したコンセント>

事務所に設置している全ての複合機にハンディモップを設置した。費用は、取り付けのためのフックと合わせて、150円/台ほど。

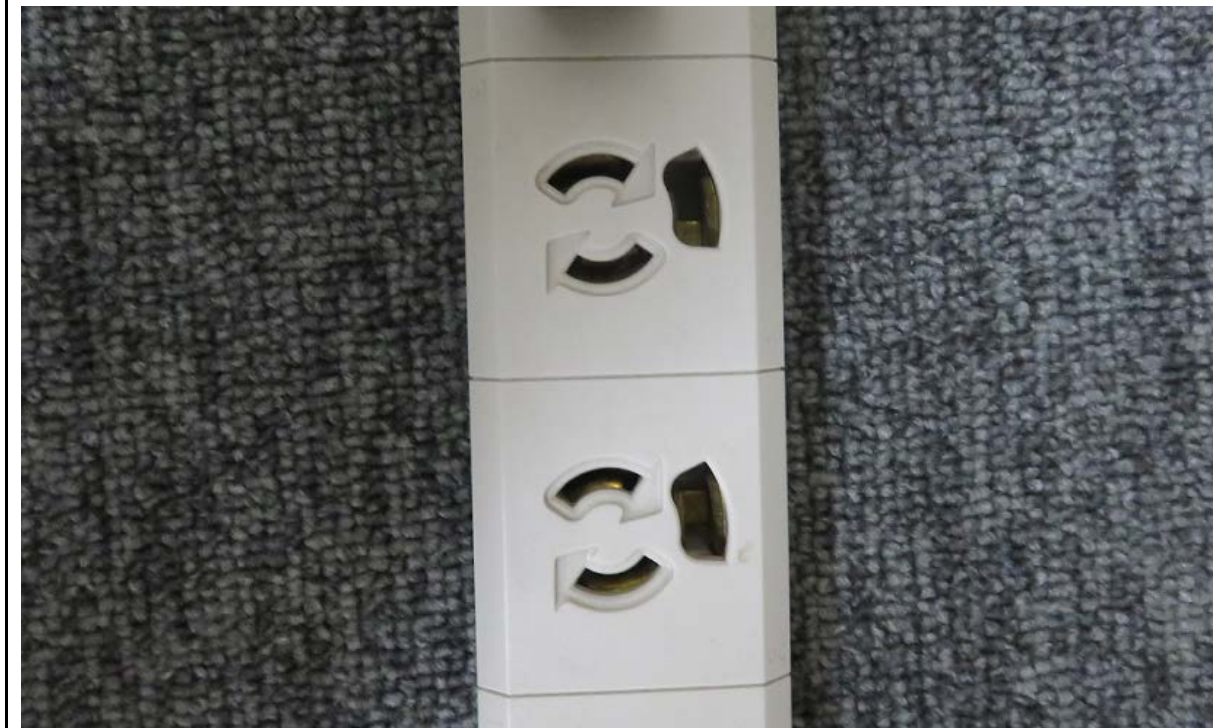
<埃が付着していないコンセント>

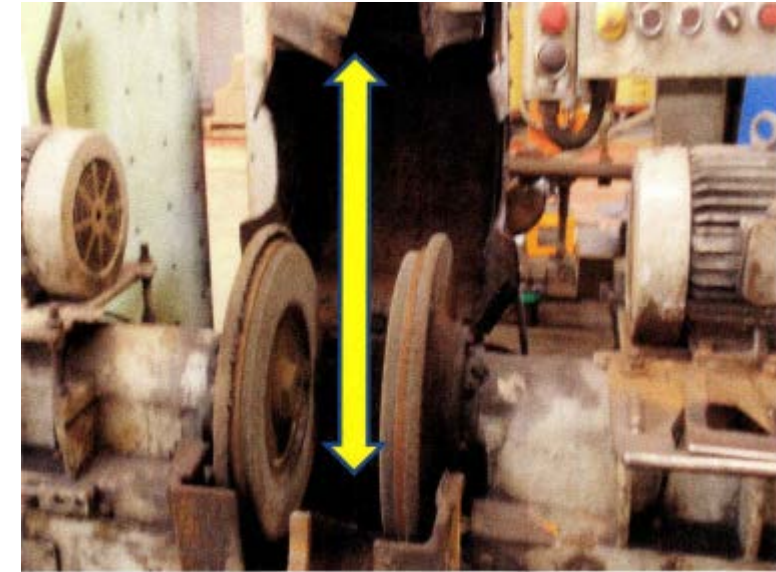
安全カバーの開け閉めを手で行っているため、手(指)を挟む危険がある。
 また、重いので手や腰に負担がかかる。

鉄板製の安全カバーを開け閉めを手で行っている。（重い）

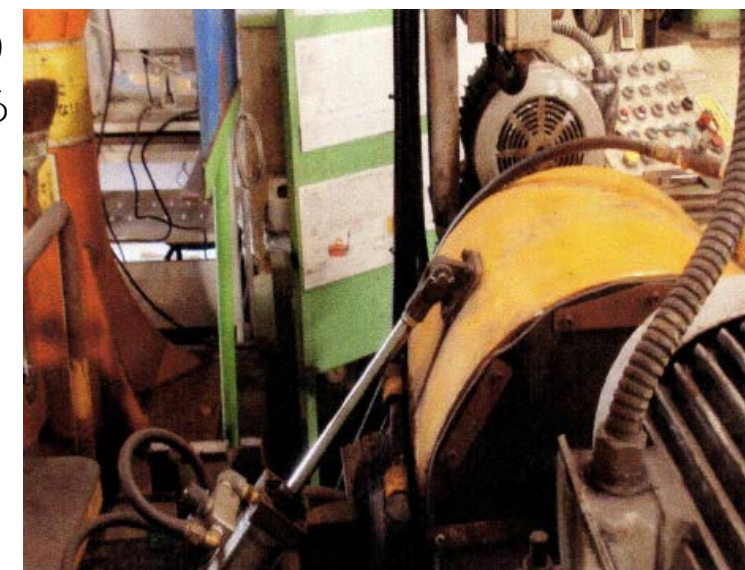
エアシリンダーの出戻りで、カバーが開閉できるようにした。
 （ボタン操作）

安全カバーの開閉をエアシリンダーの出戻りで出来るようにした。
 ・シリンダー1本約1万円
 ・1日で完成

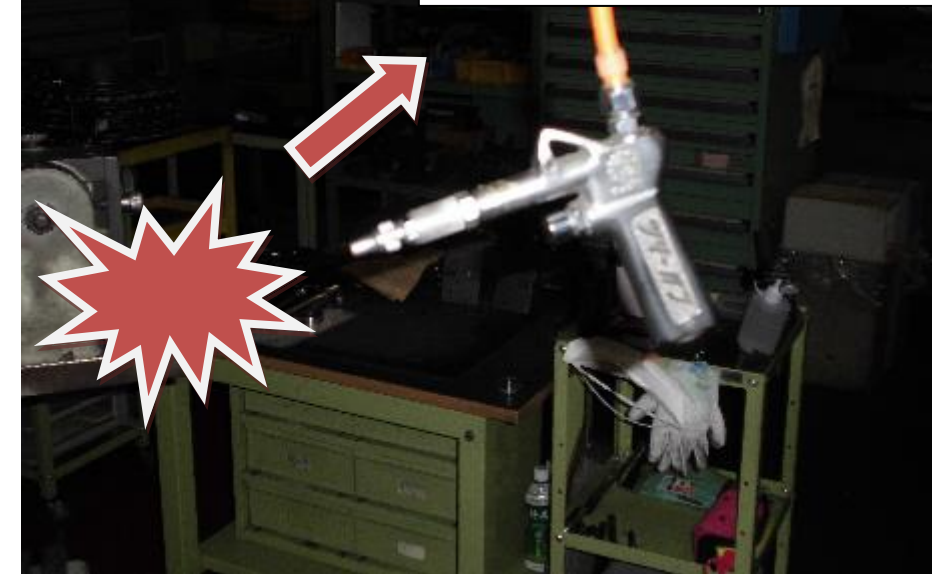
エアブロー時、対象物のミスト・切りくず等が作業者に向かって飛散する。段取り毎に保護具の着用が煩わしく、保護具の着用基準が遵守されないケースが見られる。

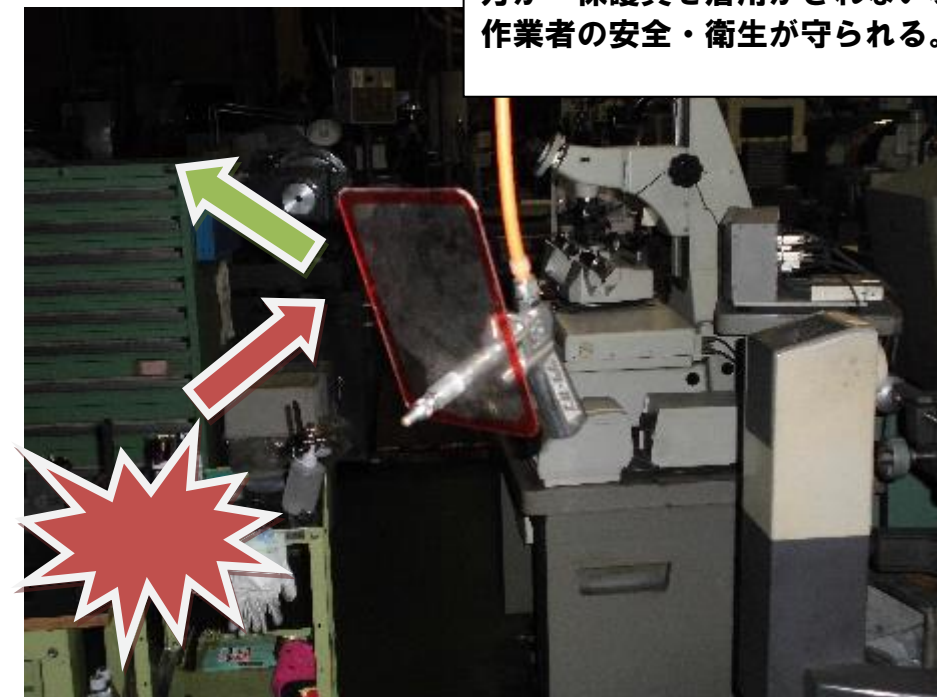
ミスト、切りくずは保護板により遮断され、万が一保護具を着用がされない場合でも、作業者の安全・衛生が守られる。

エアーツリーガンの吹き出し口に保護板を取り付ける。上記改善にて、エアブロー対象物からの吹き返し・ミスト及び、切りくず等が作業者に向かって飛散しない様にした。(保護具の置換)

アクリル板を使用する事で、手元が見つらくなる懸念を排除。又、板の縁での切れ・擦れ災害等が発生しない様、赤いテープを貼り、注意喚起する。

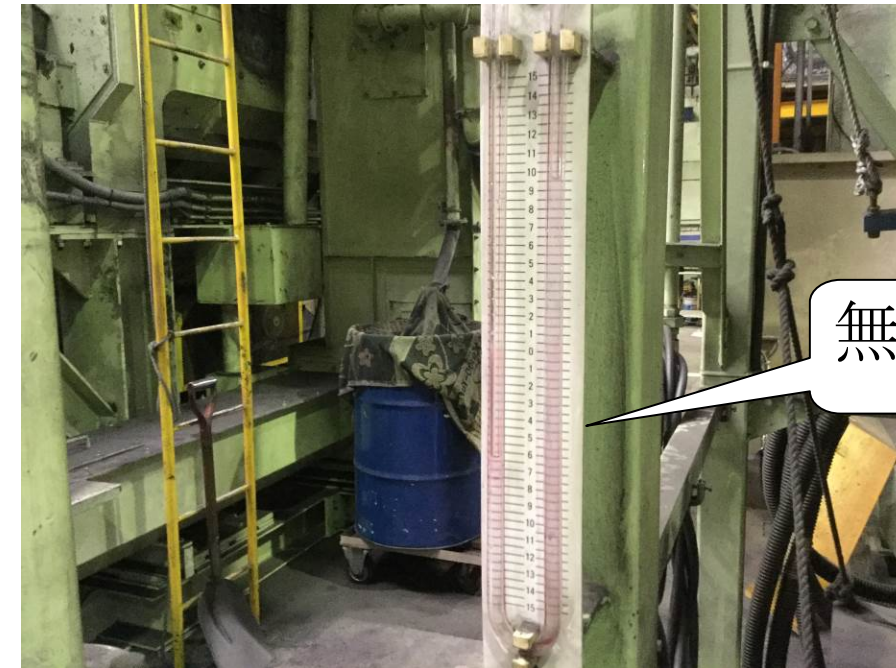
○改善前

集塵機の性能を維持するため、濾布の目詰まり状況をマノメーターで確認するが、マノメーター管内が水（無色）だと見にくいため差圧が確認しにくい。

不凍液を希釈して※マノメーター管内に入れ着色（赤）する事により差圧の確認が容易になった。

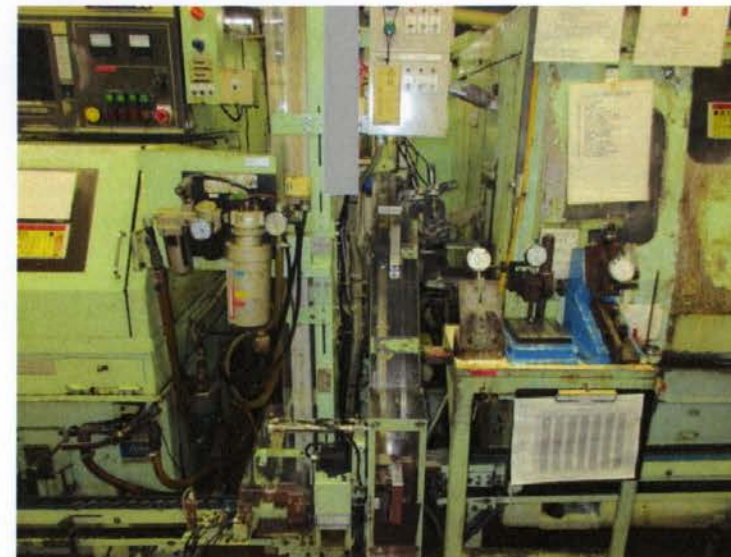
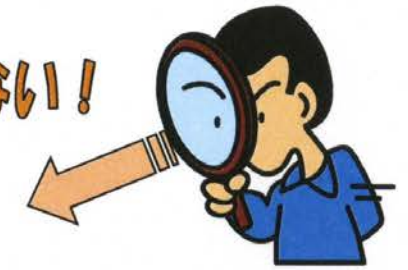
(2) 設備【安全仕様(カバー、安全装置等)、操作状況、表示】 残圧排気弁が設置されていなかった シリンダーが故障した	当該搬送設備においては、残圧排気弁を設置していなかった シリンダーが動かなくなった	過去に災害が発生したロードレスシリンダーのみ残圧排気弁を設置していた シリンダー内にドレンが浸入していた	ロードレスシリンダーは、過去に災害が発生した設備であった。 ハイグロマスターの管理が不十分であった	①残圧排気弁の設置基準の明確化 誰が 設備管理課 いつ 10月16日完了 ②残圧排気弁の設置 誰が 設備管理課 いつ 10月16日完了 ③ハイグロマスターの管理状況の確認 誰が 設備管理課 いつ 10月30日

新規設備に残圧排気弁が設置されていない!

- ①該当設備については残圧排気弁が設置されていなかった。
- ②作業者は、残圧を抜く手順を認識していたが、不意に手をもっていき、被災した

残圧排気弁の未設置個所の洗出し・設置計画を作成

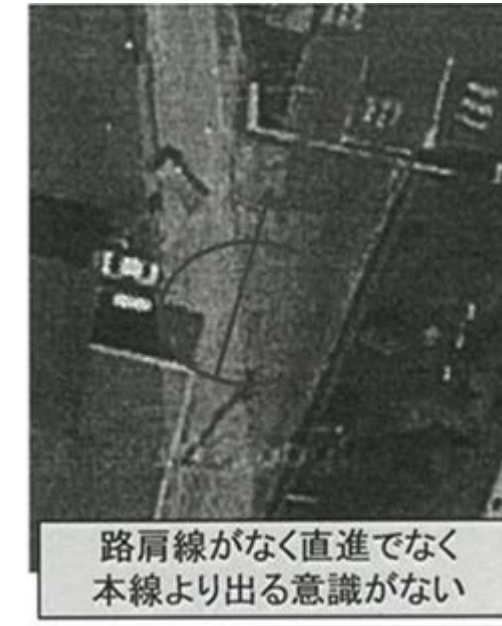
緩やかなカーブになっているが路肩線が無いことからウィンカーなしで右側へ出ていた。
