## 職場改善事例 (件名) 昇降階段での衝突防止改善

**職場改善事例 (件名)**  
**ゲージ検査室の照明設備改善**

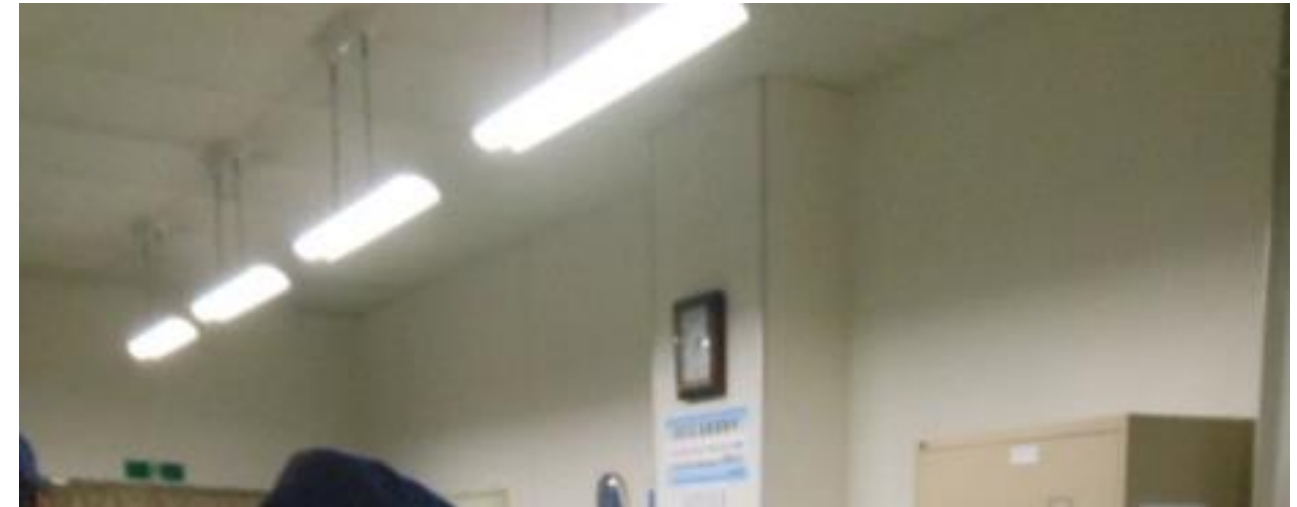
蛍光灯を LED ライトに変更する前は、作業上照度確保の為に照明機器を下げていた、その為、照明範囲が狭まり壁側に影が広範囲にでていたので掲示物や時計などが見えにくくなっていた。

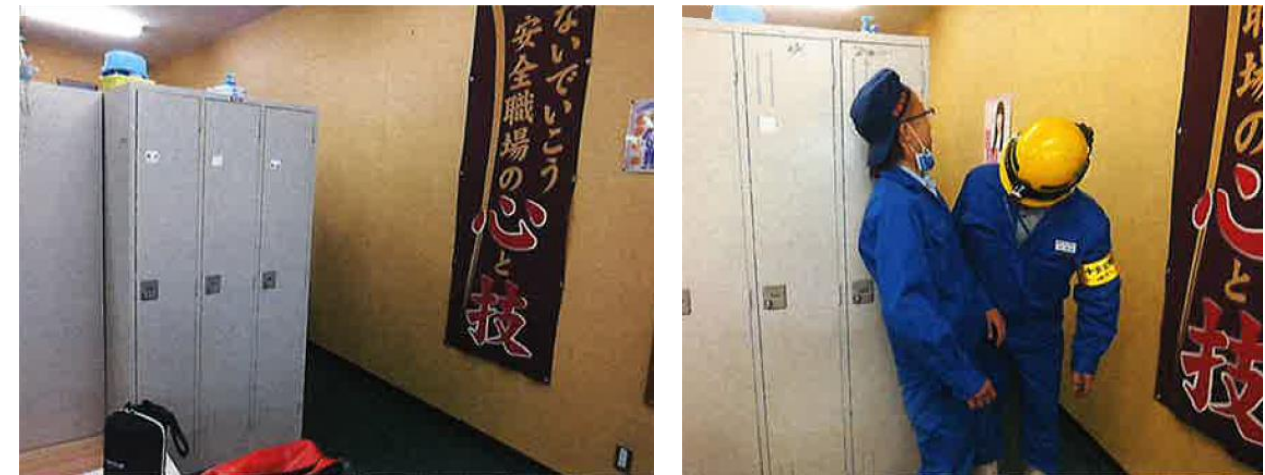
ロッカールームでは、ロッカーの裏から人が急に出てきて、人同士が接触・転倒する可能性があった為に対策を講じた。

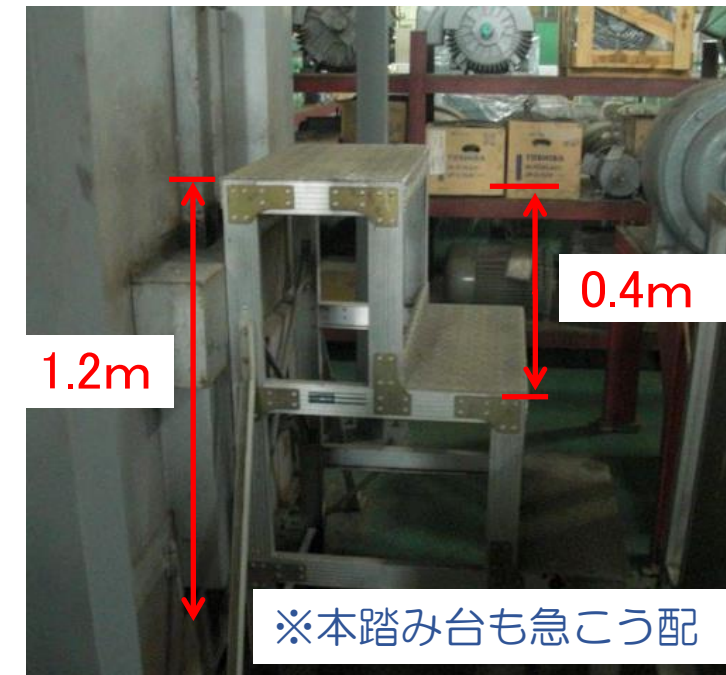
階段昇降時の災害事例を受けて、職場で洗い出しを行った結果、手摺の無い急勾配の階段を用いた作業があり、転倒する危険が考えられるため改善活動を行うこととした。

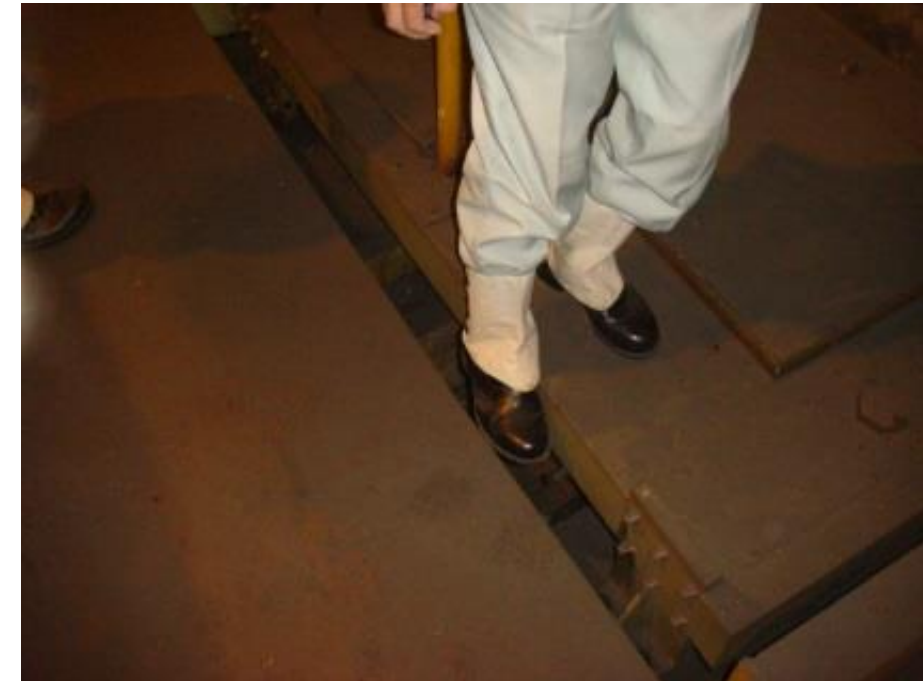
隙間の幅が広い為、躓き転倒の危険箇所になっている。

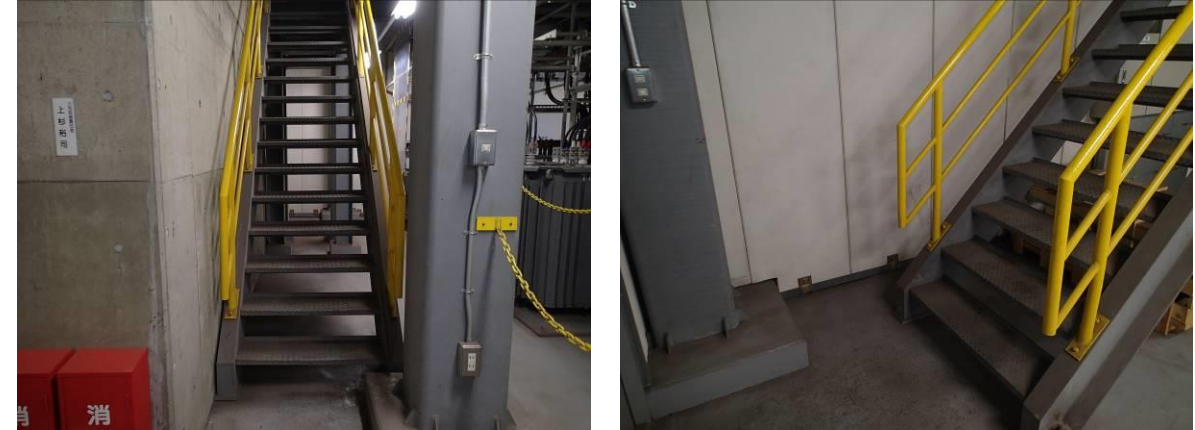
特に何も明示されていない為、勘違いが起こる可能性があった。

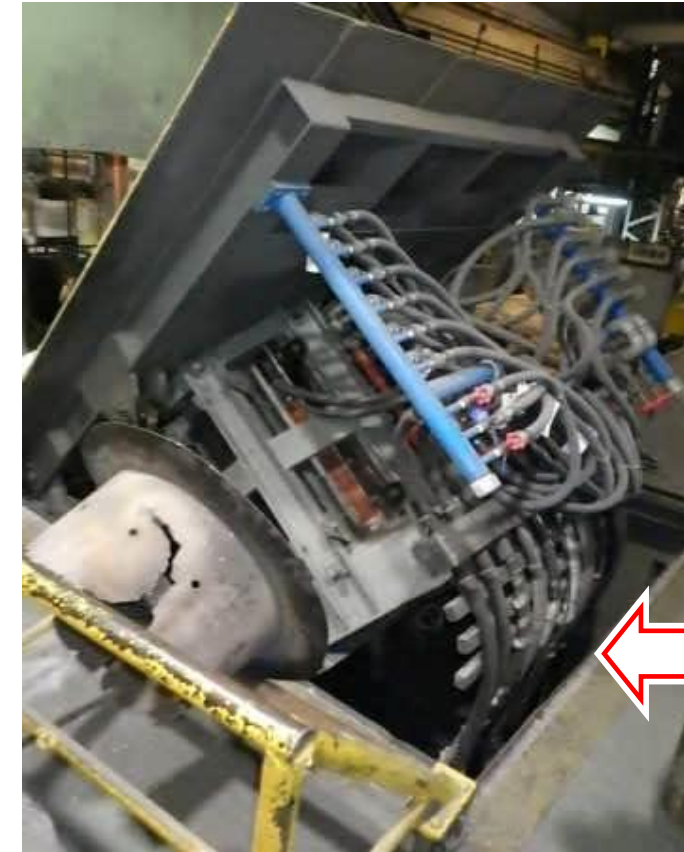
- ・電気炉で出湯する際、傾動させるとステージに空間が出来、落下する恐れがある。  
また出湯が終わり、閉じる際は挟まれる恐れがある。  
(外部コンサルタント、設備総点検指摘事項)

傾動時落下の危険あり

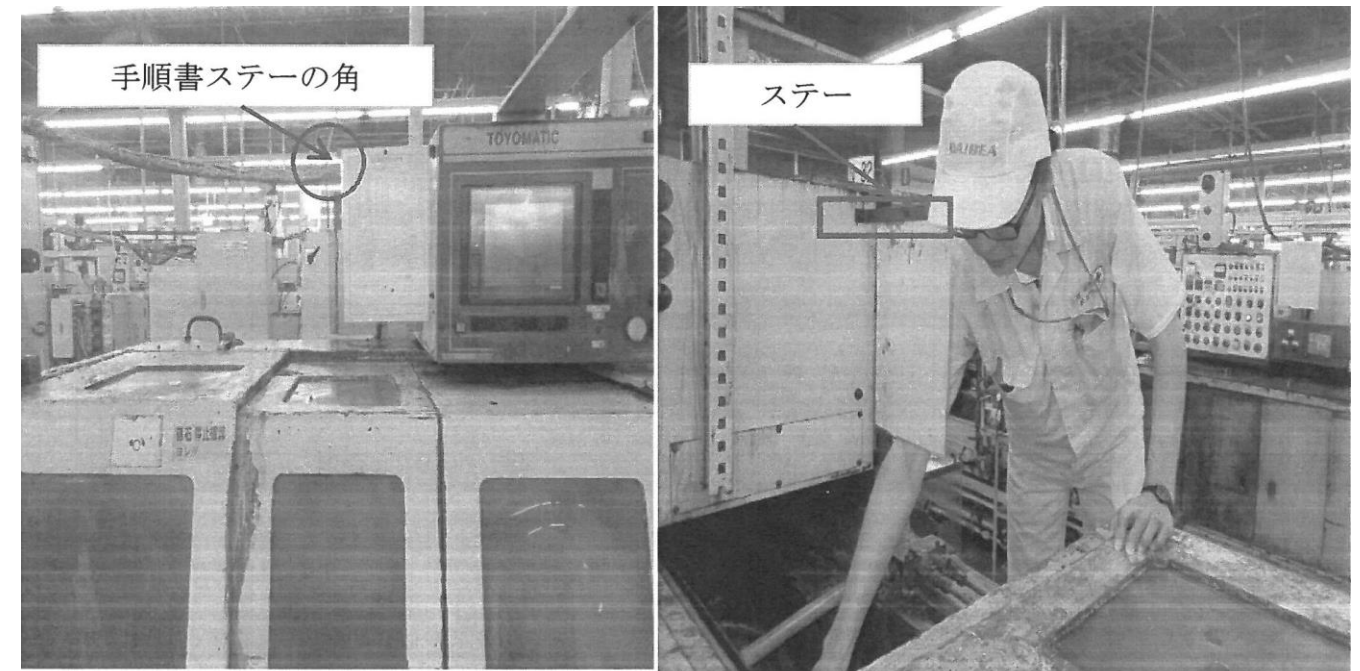
研削盤調整時、設備内に腕を入れようとした際、手順書掲示用のステーに右眼瞼が接触し、瞼を裂傷した(保護メガネは全員着用)

\* 研削盤調整時、設備内に腕を入れる際ステーの角に右眼瞼が接触(上右側図)。非常常作業エリアでの安全確保が不十分であった。

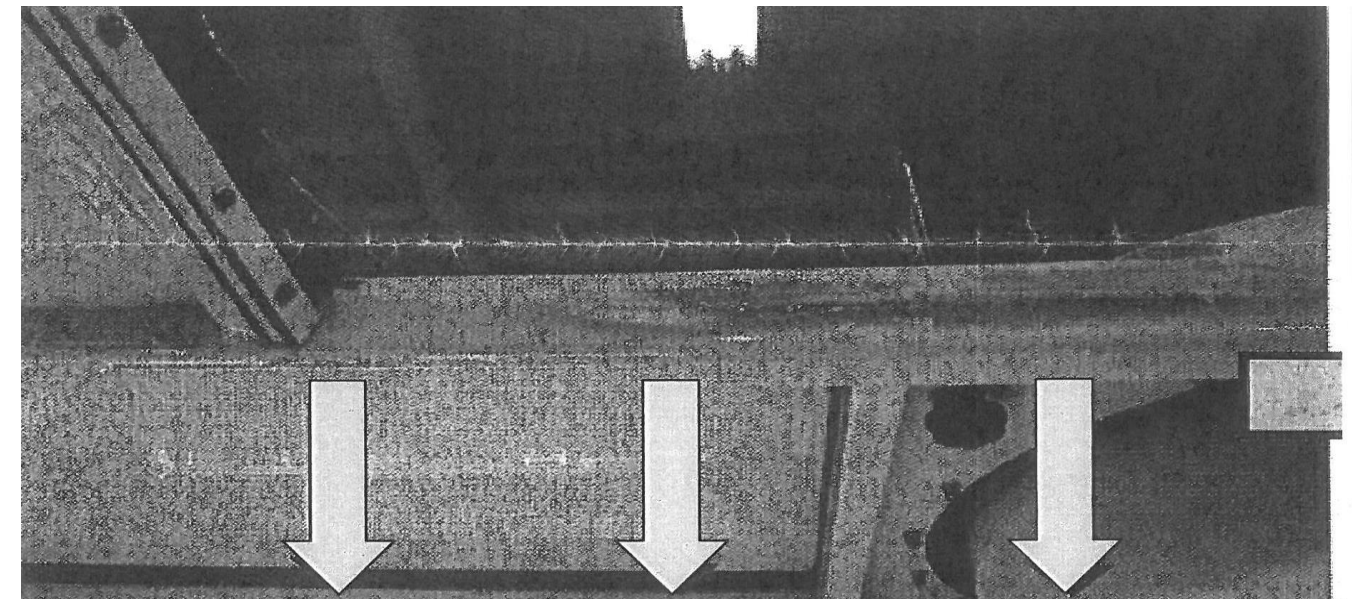
旧式のNC工具研削盤、昨日には切削油や水が滴り落ちる事を防ぐ板が設置されておらず、機内天井や梁から切削油が滴り落ちて身体に浴びてしまう。

油や水の滴がそのまま落ちてくるため、直に体やユニフォームにかかってしまう。

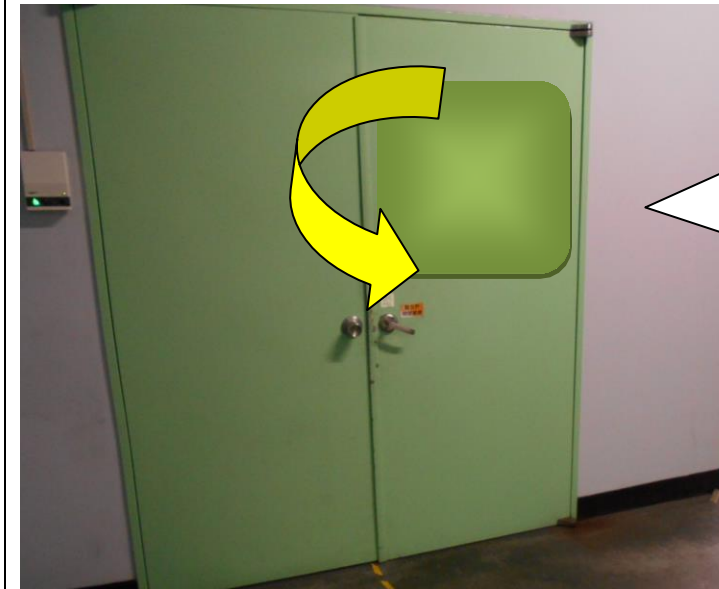
問題点  
扉の向こうの  
人が見えず  
衝突する恐れ  
がある。

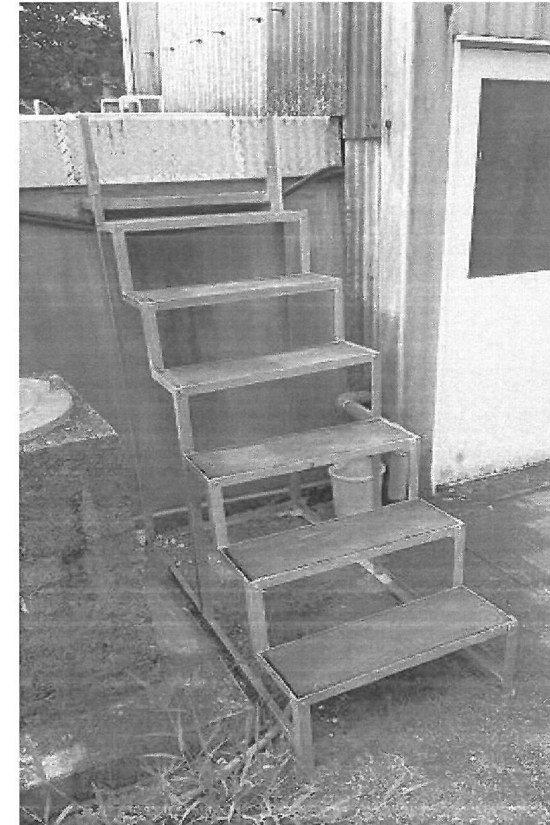
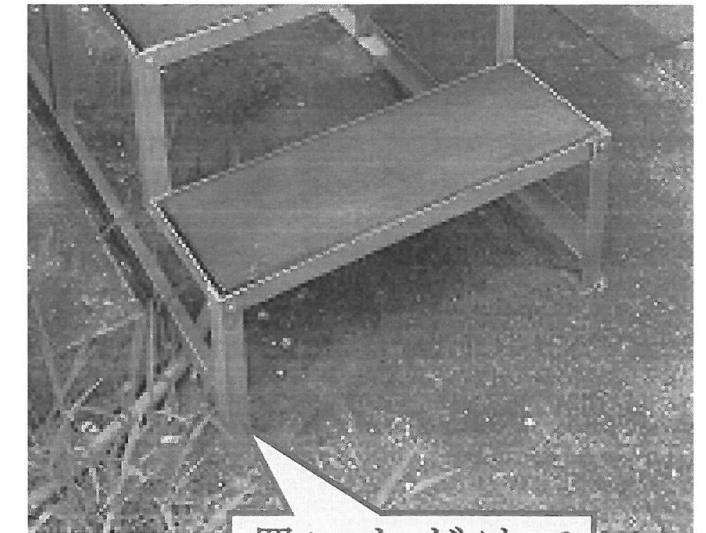
毎日の第2ポンプ室点検時に処理水槽（高さ1.6m）の上にある揚水メーター値を記録する必要がある。  
階段を昇り降りする時に、つかまる所が無いため、つまずきや階段のぐらつきによりバランスを崩して、転落する危険があった。

置いただけで  
固定せず

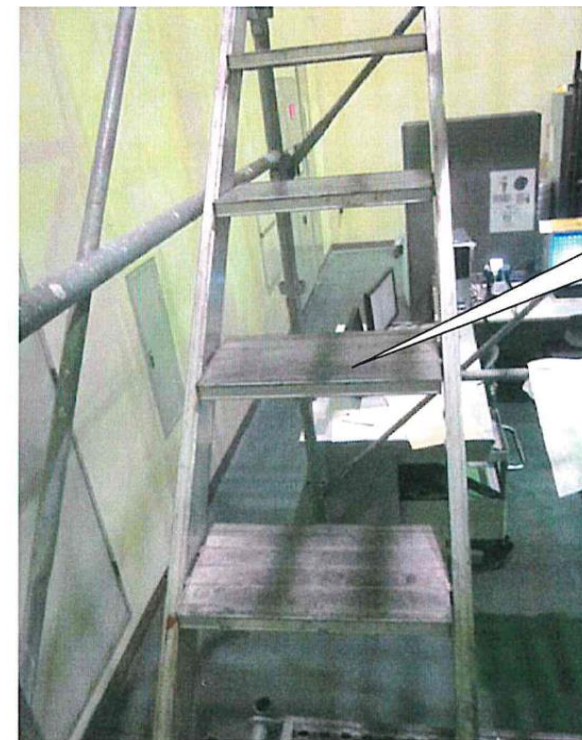
とても滑りやすかった。

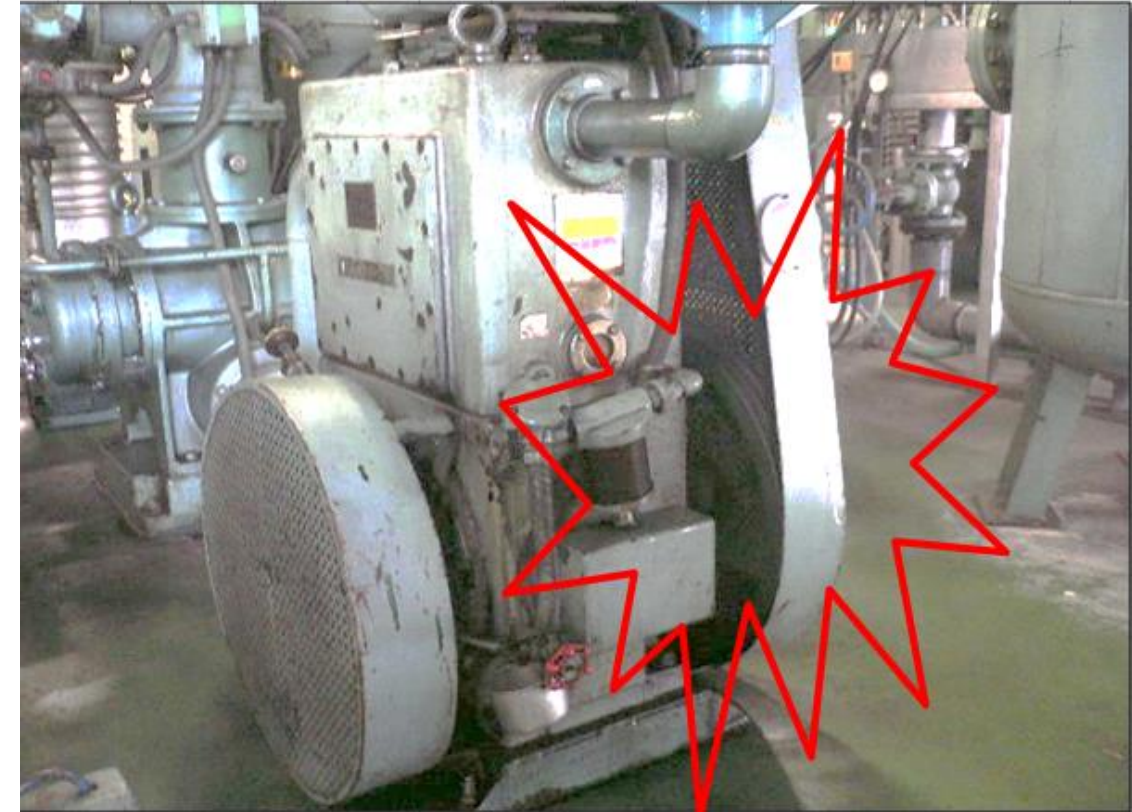
ポンプのベルト回転部にカバーが無く、手や腕が入ってしまう隙間がある。巻き込まれてしまう

頻度	4	⇒	頻度	1	数回/年 (カバーを外すのはメンテナンス程度)
可能性	6		可能性	2	うっかりしていると怪我につながる
程度	6		程度	6	死亡または重大な障害が残る怪我
合計	16		合計	9	フォーク進入禁止で危険源無し
リスクレベル	IV		リスクレベル	II	許容できる

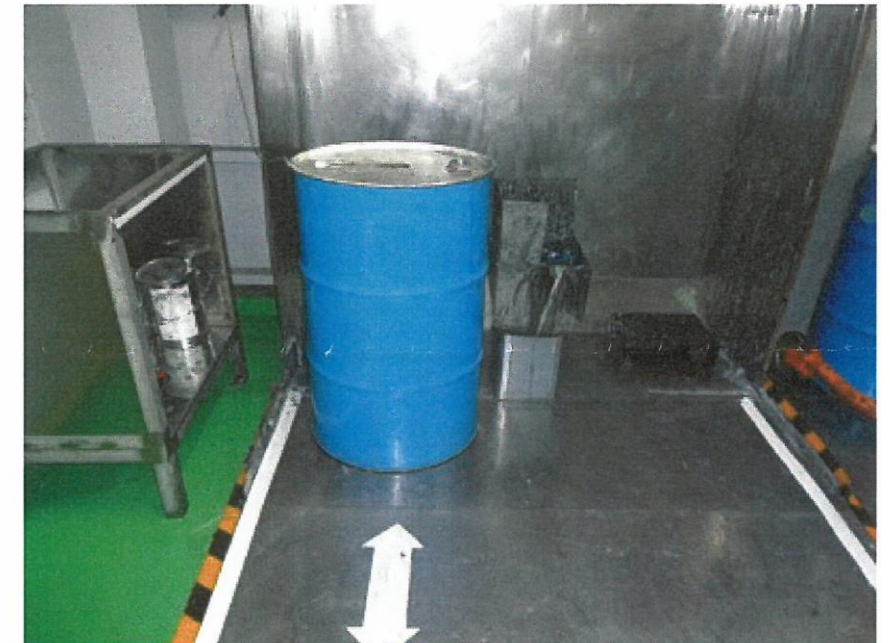
ドラム缶+漏斗の高さ(≒胸元の高さ)まで一斗缶を持ち上げる重筋作業を行っていた
