**職場改善事例（件名）****所内階段の手摺り設置****1. 改善の目的と背景**

## 5S用スプレーガン台車の設置

作業場のピットのフタの改善

## 永磁リフマグの吸着力点検の改善

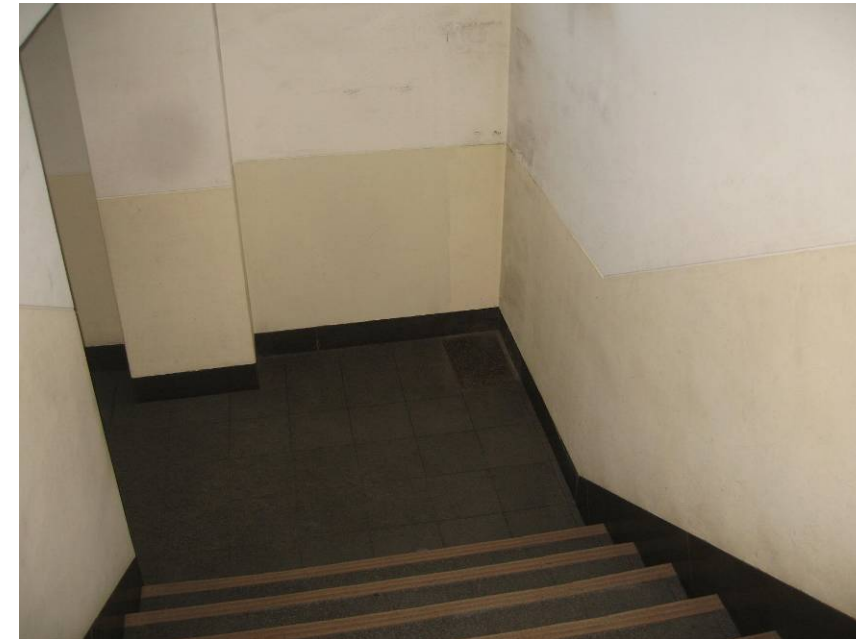
室蘭研究所本館の階段には手摺りが無く、冬季間のスリップなどにより転倒する危険があった。また、高齢者などへの対応の面からも手摺りの設置が必要であり、設置工事を実施した。

手摺り設置前（踊り場より上側）

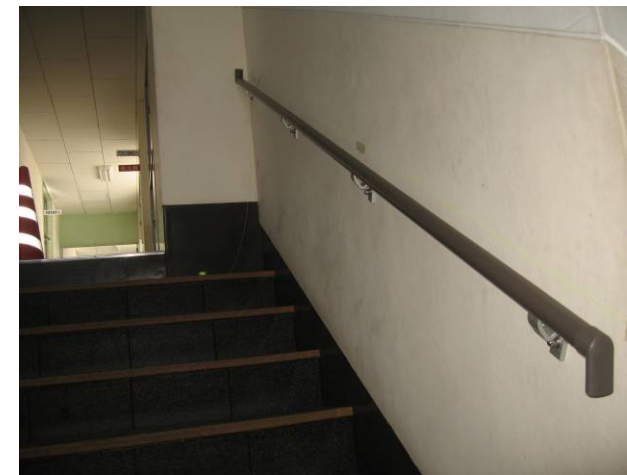
手摺り設置後（踊り場より上側）

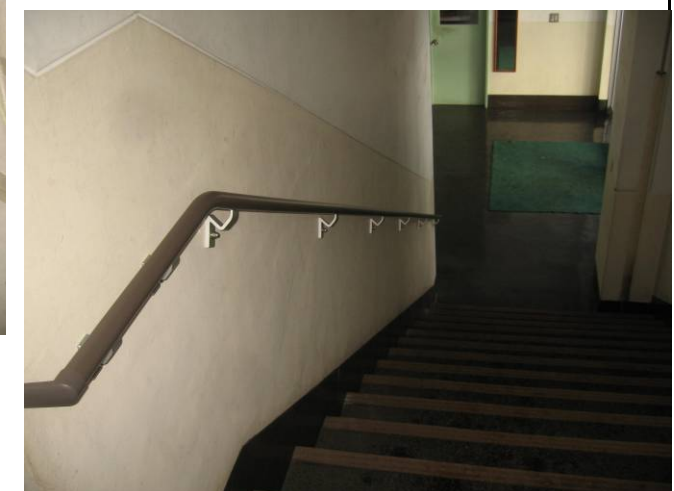
手摺り設置後（踊り場より下側）

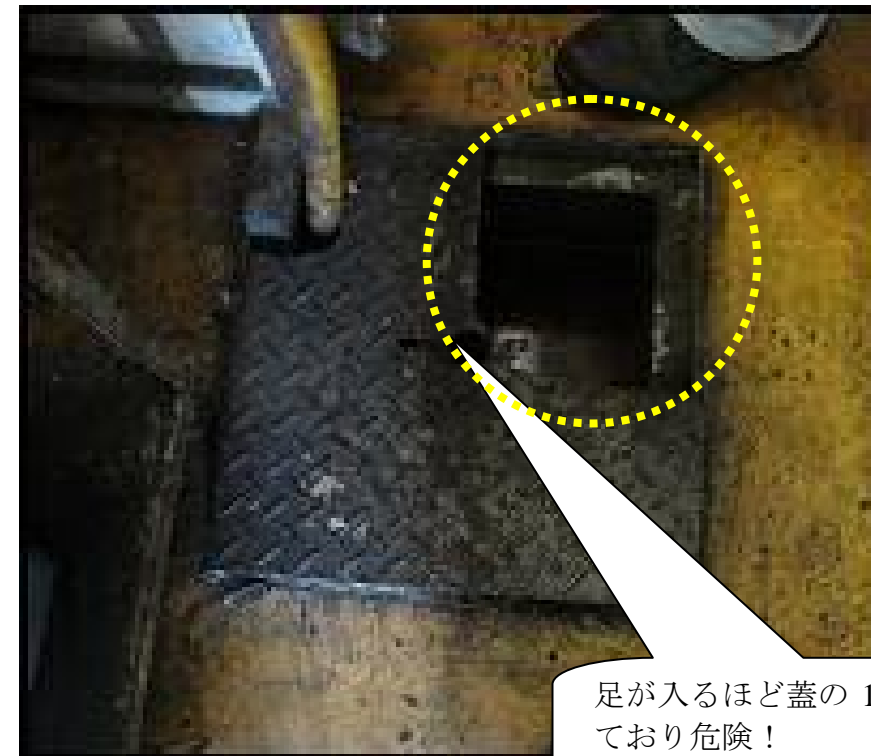
以前に使用していたピットのフタは中へ配管を差し込んで使用していたため、フタの一部をカットしていた。設備が変わり配管が撤去されたが、フタがカットされた状態のまま使用していた。設備の裏で目立ちづらかったが、作業者が設備の保全のために裏側へ入り、発見した。

足が入るほど蓋の1部がカットされており危険！

以前のフタを撤去し、新しいフタを作成した。（内製）

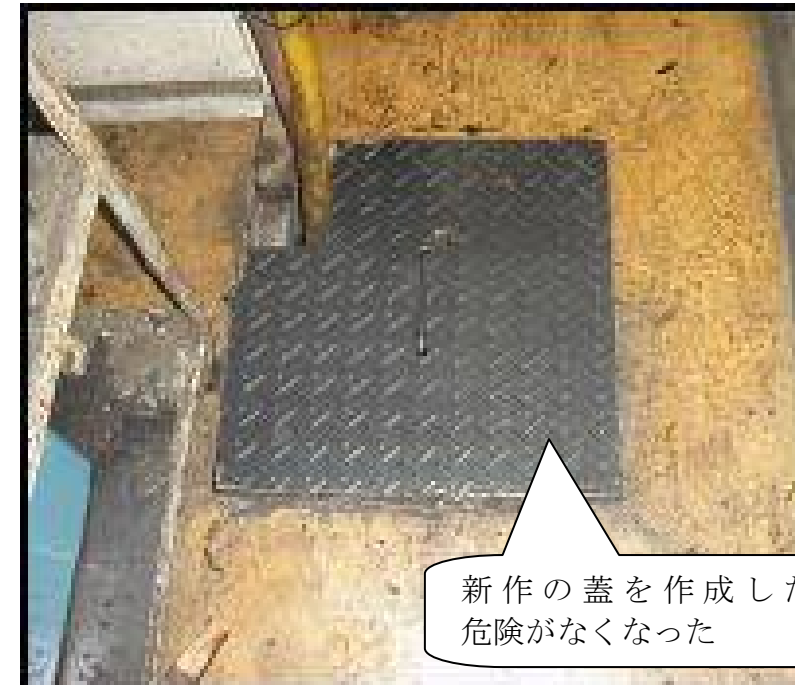
新作の蓋を作成した為危険がなくなった

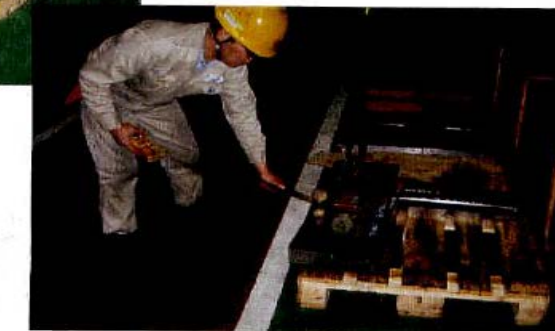
リフマグでの地切り時、吊荷を木ハンマーで叩いて吸着確認をしていた。

吸着力を数値で把握していないので性能の劣化があっても分からない。

リスク評価				レベル
可能性	ひどさ	頻度	総合	
2	6	4	12	4

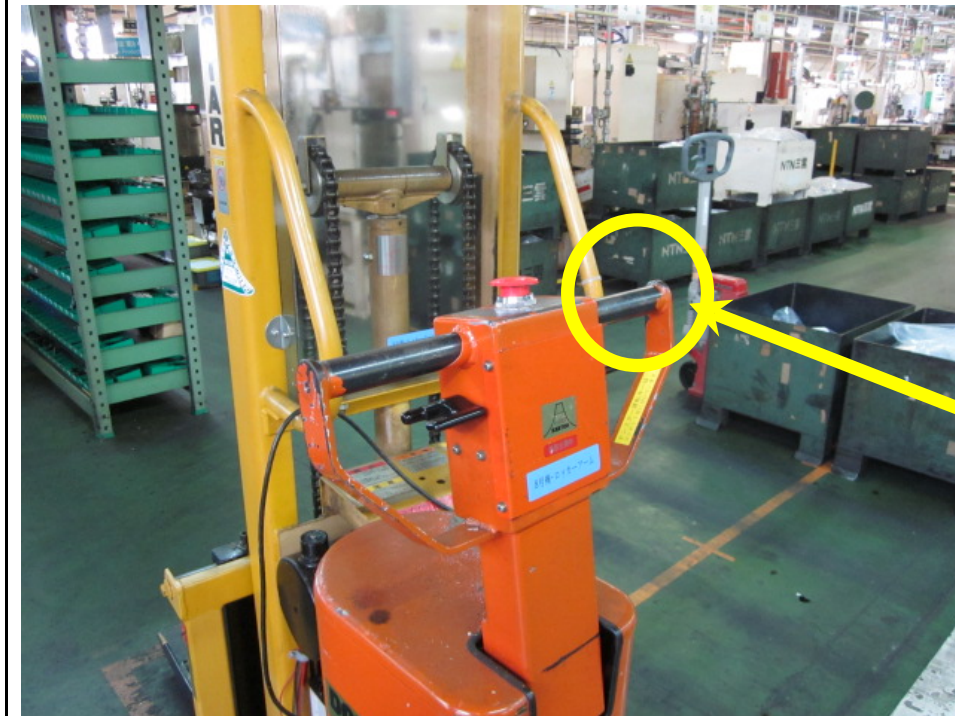
電動ハンドリフト走行中にハンドルと壁に指を挟みそうになった等のHHTが摘出され注意喚起していたが安全面で不十分であることと、他事業所での災害事例の横広げ対策として挟み防止カバーを取り付けリスクの低減を図った。

指が簡単にはみ出る

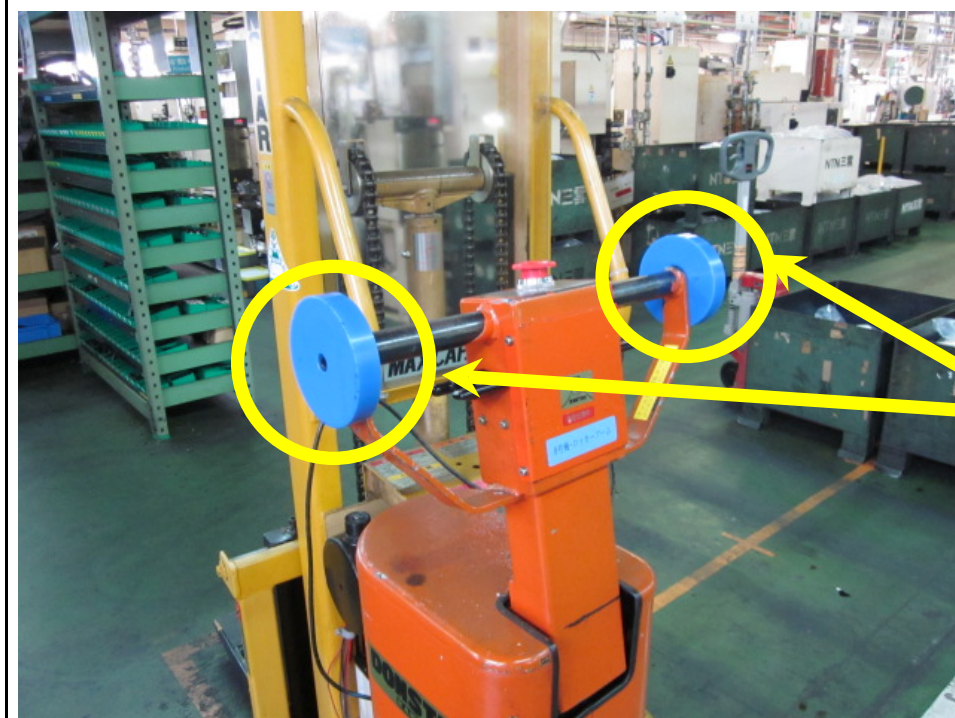
カバーを取り付けることにより指を出しての走行が無くなる。

ハンドルより指を出し走行しないように挟み防止カバーを取り付けた。

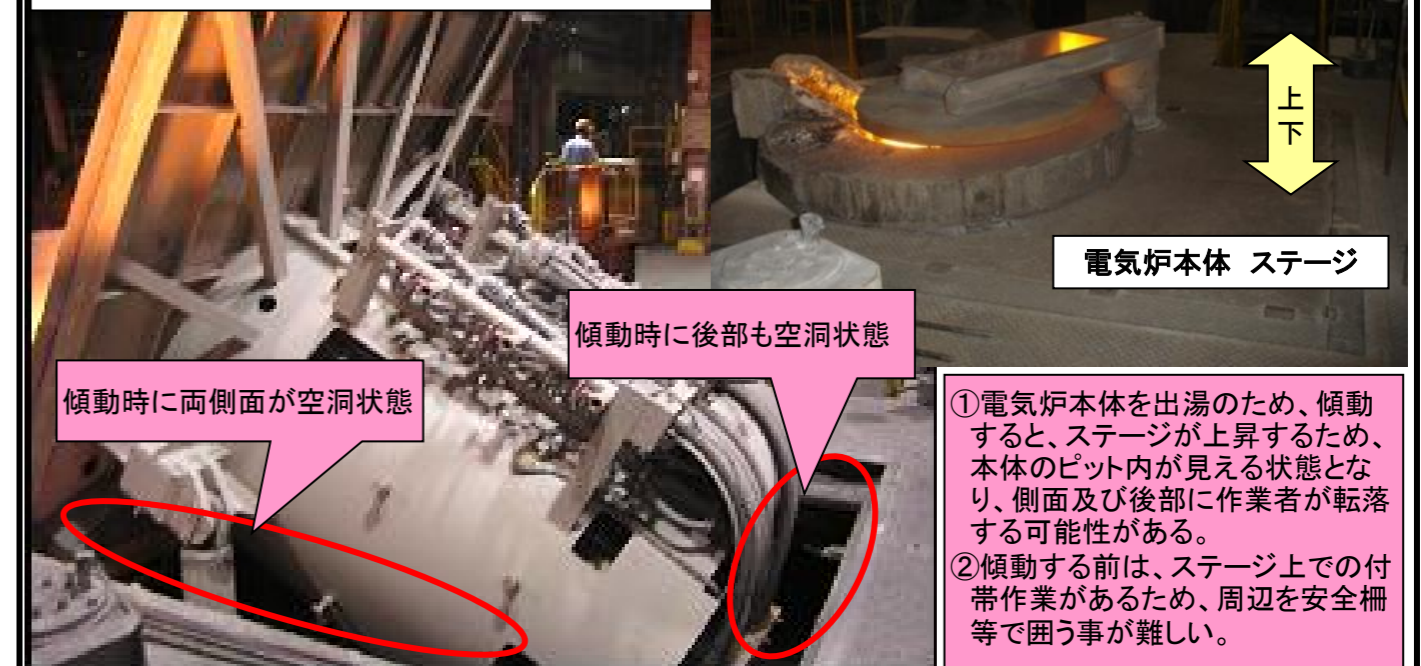
電気炉の使用は、鋳物製品製造のため、数十年前から使用しており、鋳物業界ではどこにでもあるタイプである。この電気炉は溶けた溶湯を出湯する時、傾動するためにピット内が空洞状態になり、作業員が転落する恐れがある。周辺を安全柵で囲いたい、炉上ステージでの作業も多いため、作業員への負担が掛かり、逆リスクも考えられ、かねてからの懸案事項でもあった。

電気炉本体  
出湯するために電気炉本体を傾動している状態  
(ピット内の底が見えて空洞になってしまう)

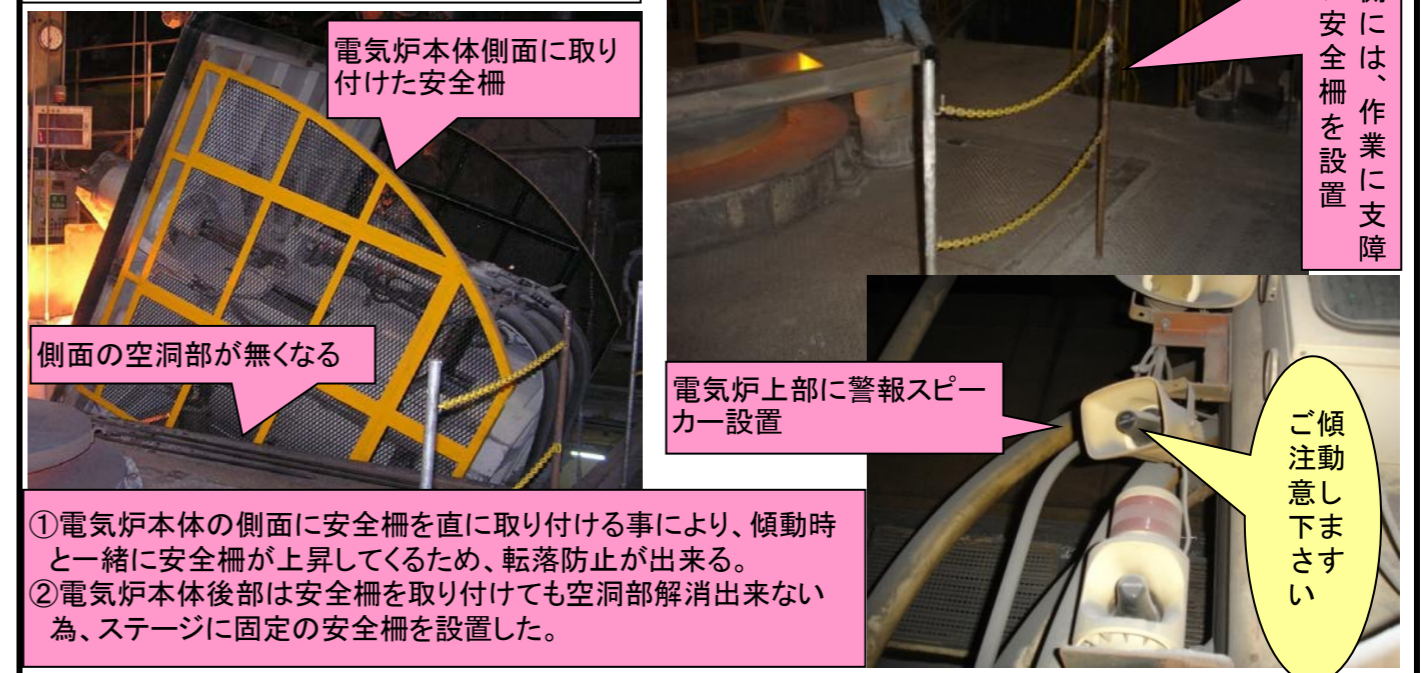
電気炉本体側面に安全柵を取り付けた状態

- ①電気炉本体側面に安全柵を取り付け、傾動しても安全柵と一緒に上がってくるようにし、ステージとの隙間を無くした。
- ②電気炉本体後部は作業での影響が少ないことから安全柵を設置した。
- ③警報スピーカーを設置し、傾動時と連動して「傾動します！ご注意ください」が放送されるようにした。

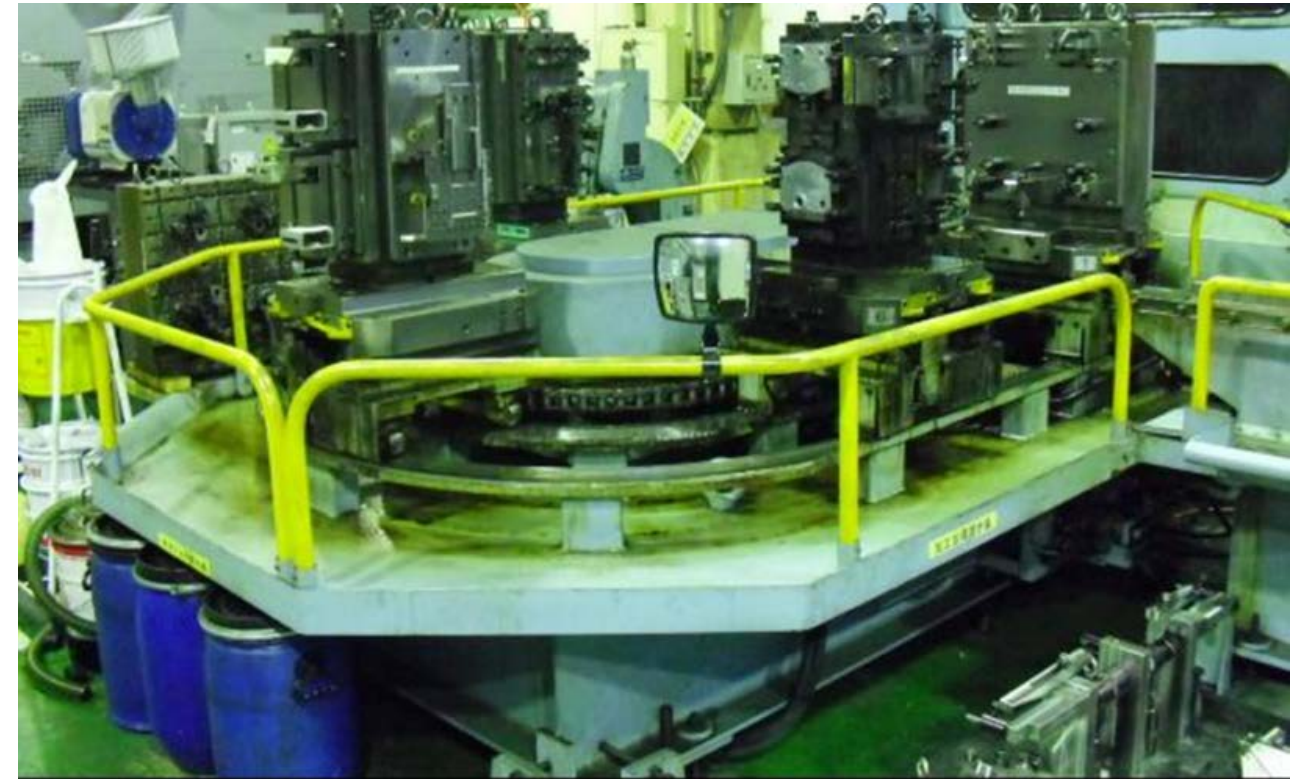
改善① APC (オートパレットチェンジャー) に柵は設置してあるが、高さ 110 cm 程度の為、頭、腕などが巻き込まれる恐れがある。

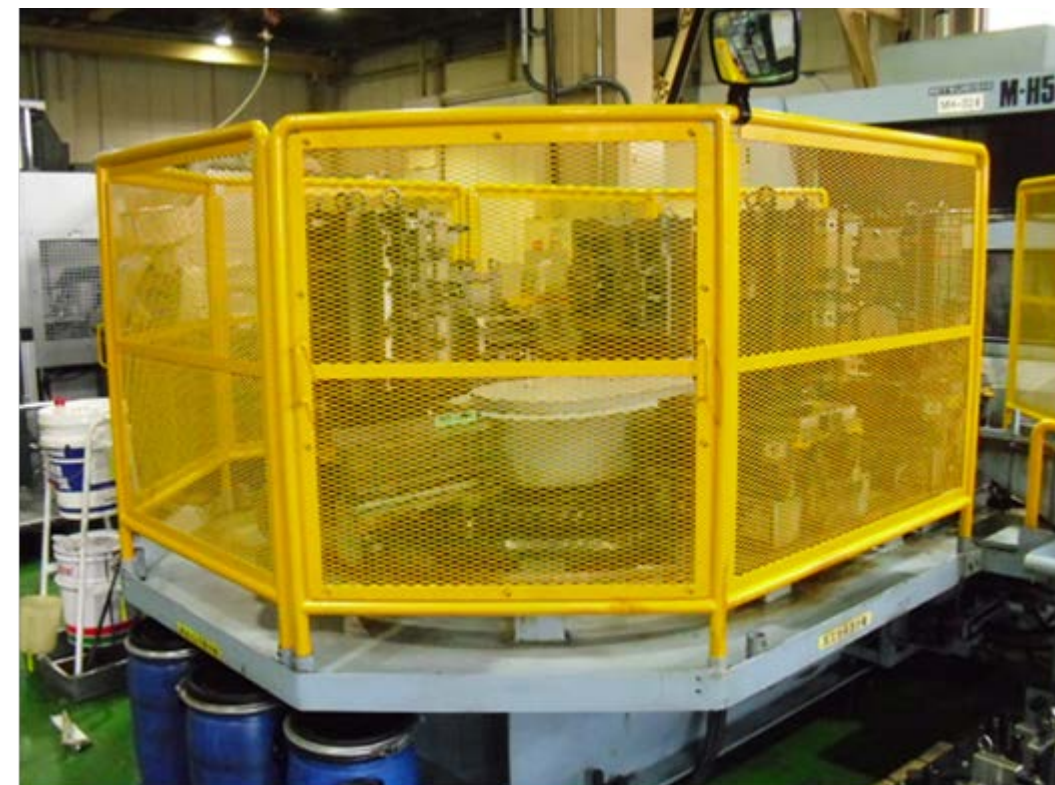
改善① 容易に人や腕が侵入出来ないようになり、安全性が向上。  
(柵の高さは、185 cm)  
網部は指が入らない形状。

改善① 安全柵の更新に対し。仕様を自社で考案 (高さ、網形状、色指定)  
期間：設計～設置まで約 2 ヶ月  
設置費用合計 (外注製作) ¥440,000-

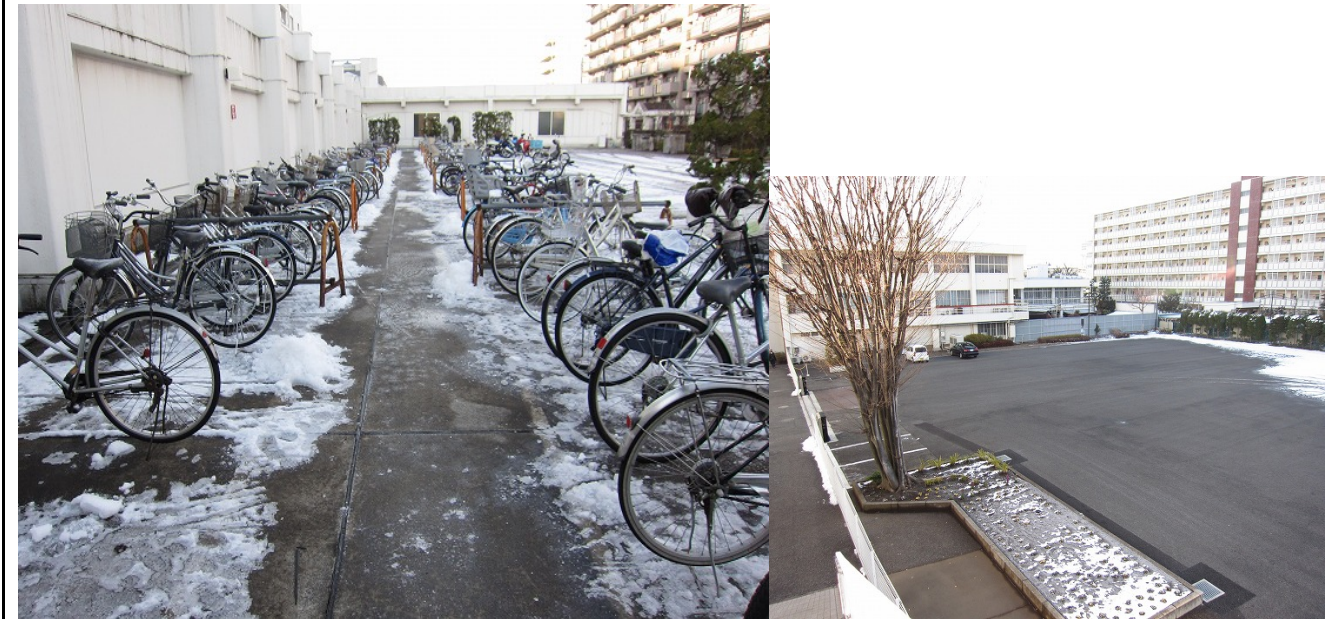
事業所の入り口から駐輪場（自転車・バイク）までの移動距離が長く利便性が悪い。自転車・バイクの動線と事業所内歩行者の動線が交差している為、（ヒヤリハットは発生した為）構内は手押し移動とした。また、駐輪場が建物の北側にある為、雪解けが悪く凍結し、スリップや転倒の危険性もあった。

自転車通路部分は昨日除雪を行った

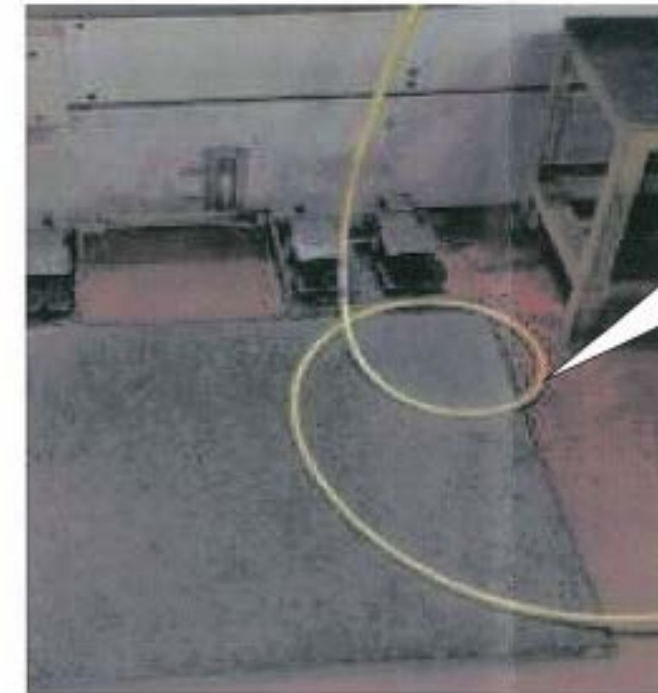
新機種立ち上りに伴い、量産以降前に設備安全検証を実施した。  
KYTから、エアブローのホースが床面にたわんでいる為、足に引っかかる可能性があることが分かり改善を実施。

床面にエアースホースがたわんでいる

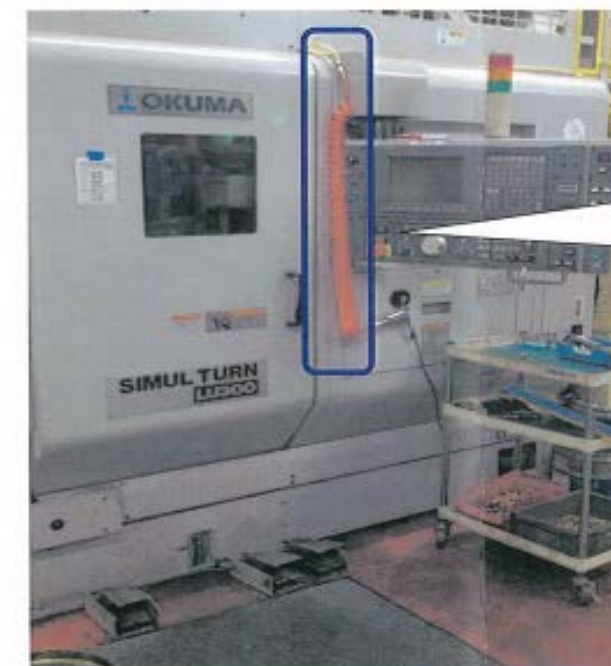
スパイラルホースに交換実施。結果、足元のスッキリ化!

スパイラルエアースホースに交換実施

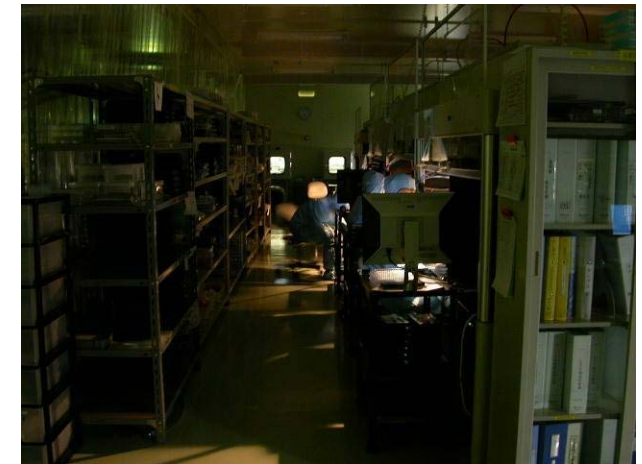
作業員がいない時はほぼ何も見えない状態。特に夜勤での入室時は転倒等の危険があり非常に危険。

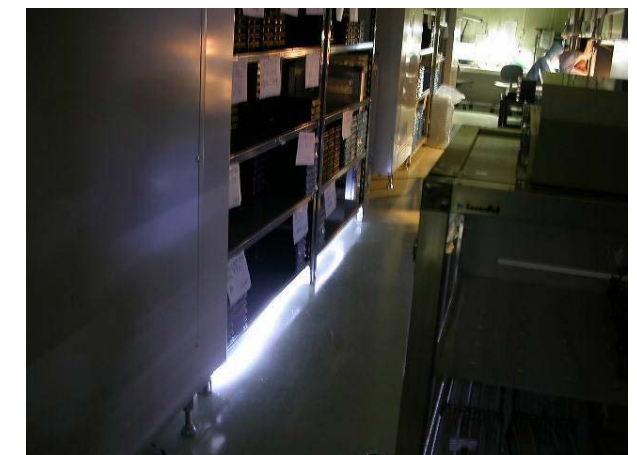
作業員がいる場合もライトを点灯し、足元の視界良好することによって躓きや運搬時の衝突が低減された。

作業員がいない場合でも、ライトの転倒があるため、夜勤での出勤時に転倒のリスクが減った。

社内既存の蓄光テープを使用したが、1時間程度で効果がなくなってしまい持続性に問題があると考え、LEDタイプのロープを購入し棚の下を這うようにLEDをセットした。

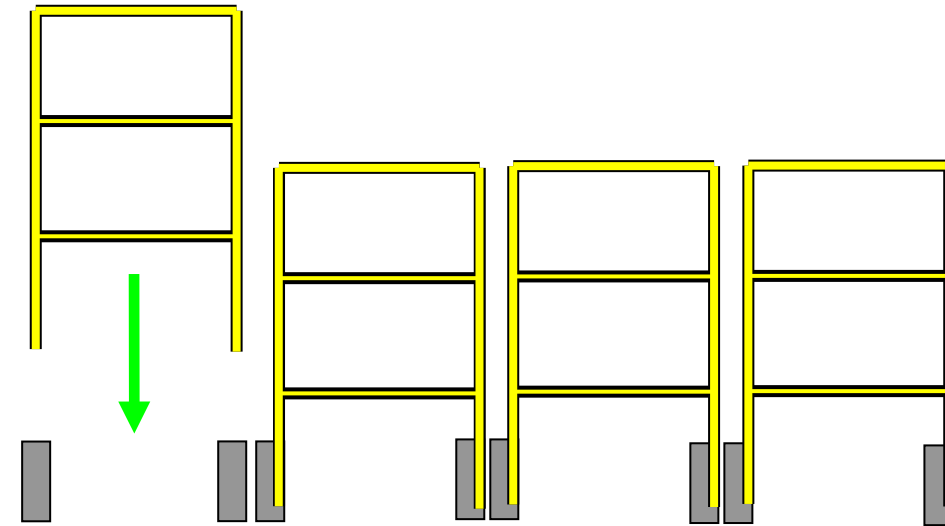
改善前の手摺りは単体の4つの手摺りで差し込み構造であった。鍛造時に手摺りに干渉する製品（長尺製品等）がある場合に事前に外して作業しているが、外した手摺りに躓く、周辺が乱雑に見えるという問題もあった。安全性、3S等考えても改善が急務となった。

差し込み式の手摺りであった。

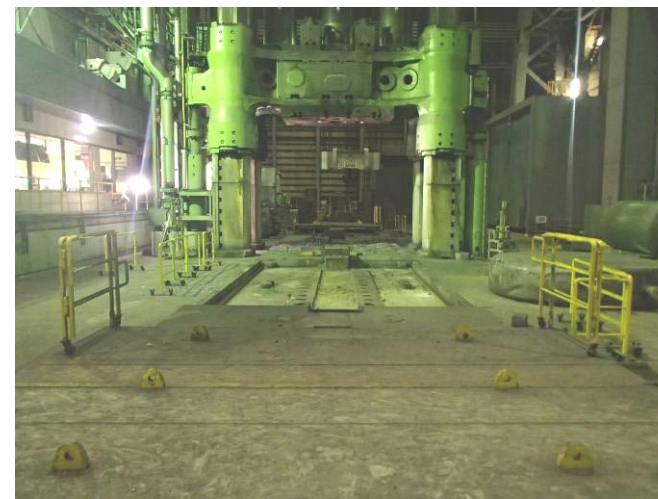
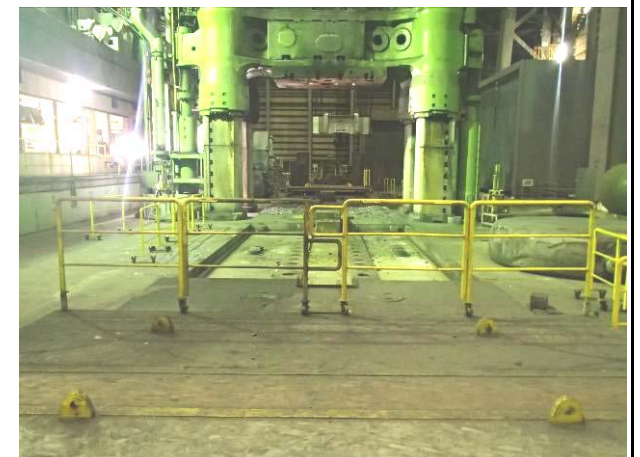
開閉式の手摺りに改善した。

既存の手摺りを生かし、開閉式の手摺りを製作する事にした。2つの手摺りにヒンジを付けて繋ぎ、キャスターを取り付けた。手前に折り込んで格納出来るように、ヒンジの角度を調整して製作した。

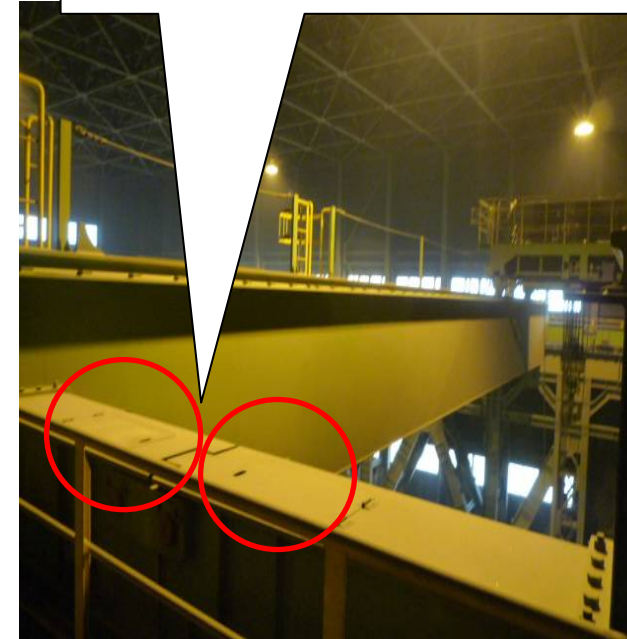
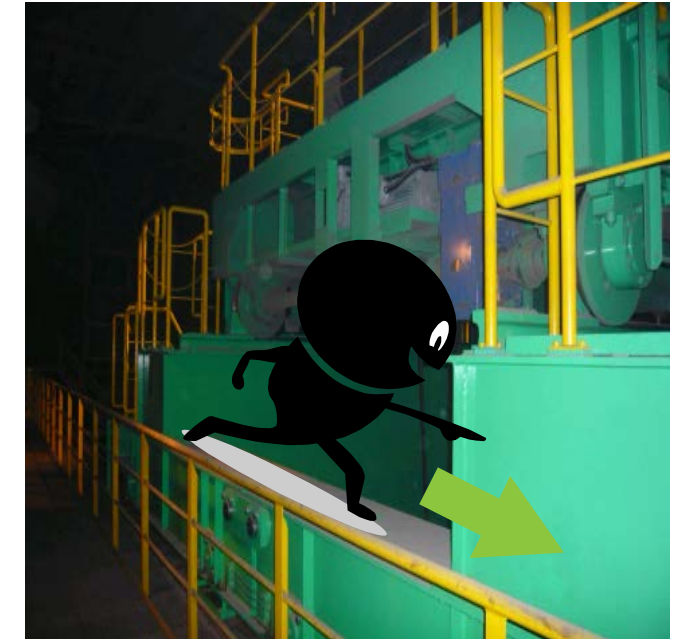
クレーンの走行車輪関係の点検を行う為の、点検口がサドル部に設置されているが、作業者が誤ってサドル部から地上に墜落する危険性がある為、開口部となるサドルに手摺りを設置した。

サドル部に上がり点検する為、墜落の危険がある。

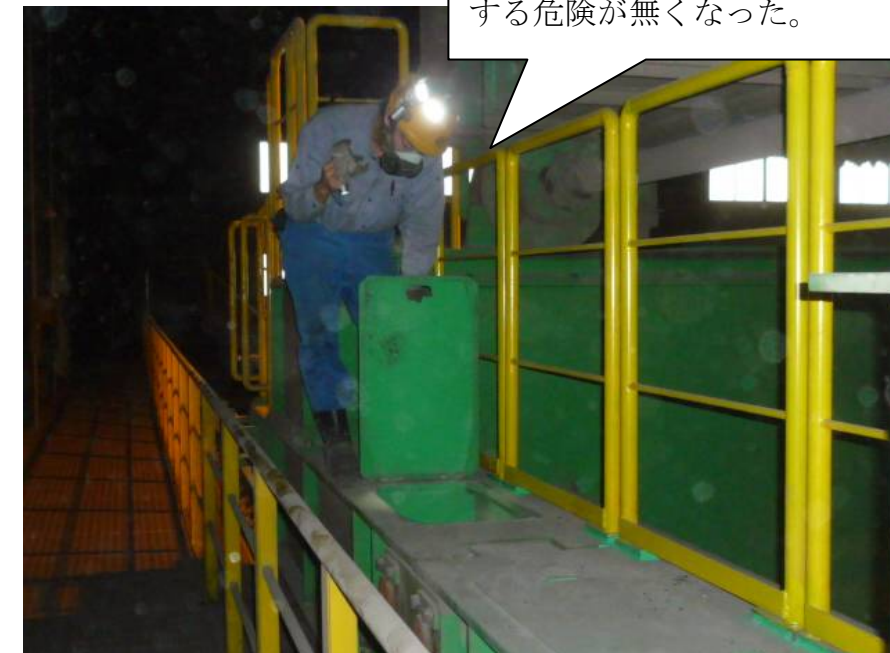
サドル部点検時機上より墜落する危険が無くなった。

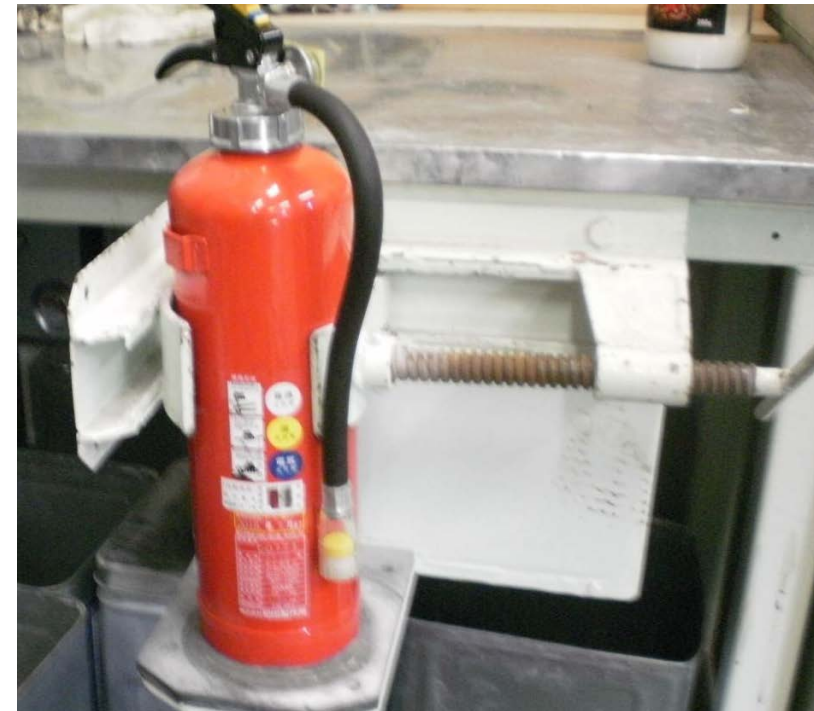
・旧来の据え置き型のクランプ台（持ち運び不可）

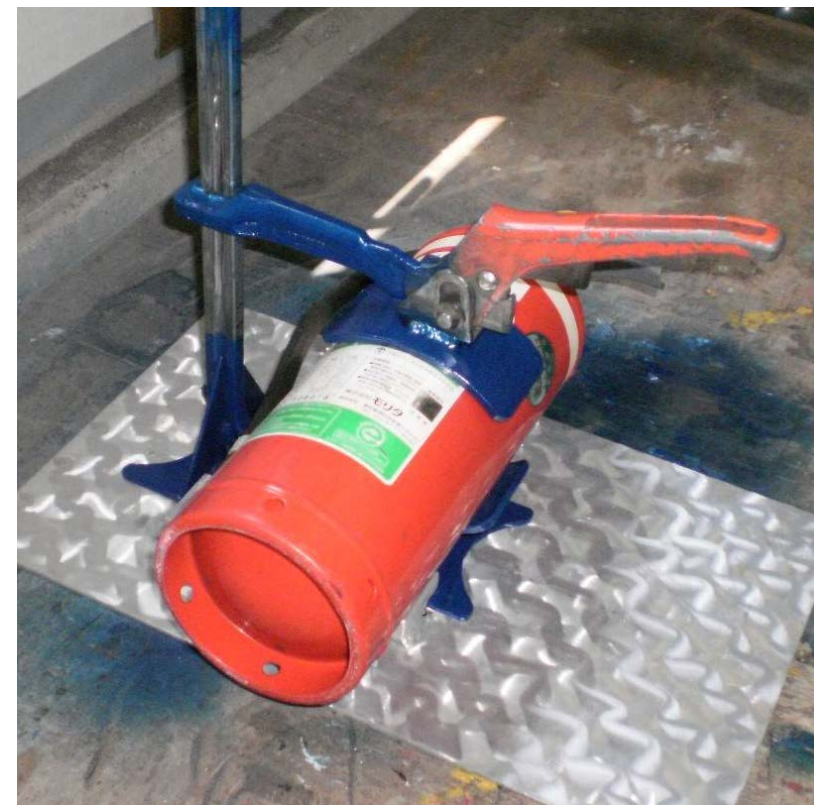
・新たに製作した移動式クランプ台（持ち運び可能）

1. クランプ台を縦型から横型とし、上部よりねじをスライドさせ消火器を固定するセット方法とした。
2. 治具の底部に安定感を保持する為、定盤を取り付けた。
3. 治具重量を5.0kgとし運搬を可能にした為設置現場内での点検を可能にした。
