職場改善事例（件名）

移動式クローラクレーン点検・給油時の安全化と時間短縮

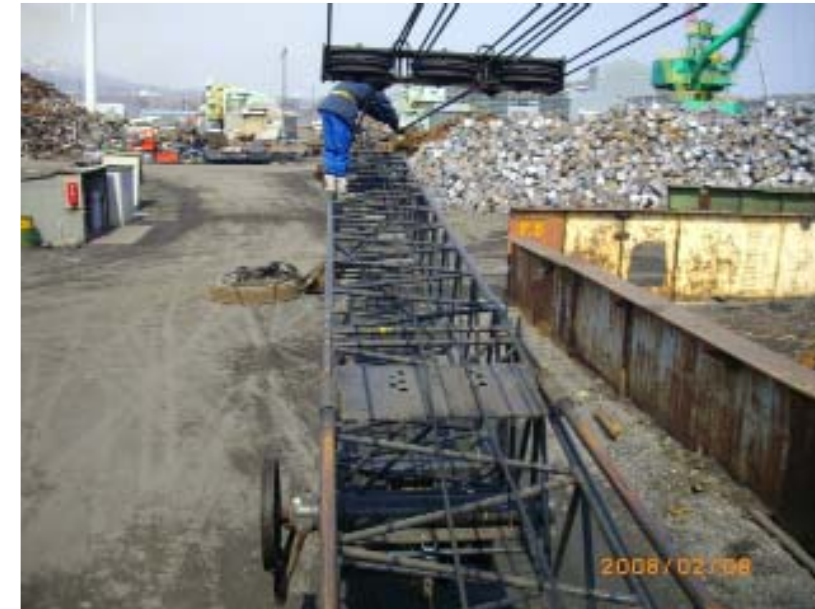
○改善前

移動式クローラクレーンの滑車関係及びブームワイヤーの点検・給油作業や交換作業時などに安全帯を掛ける所がなくブーム上が開口部になっている為、足元が不安定で転落・墜落する危険性が高かった。

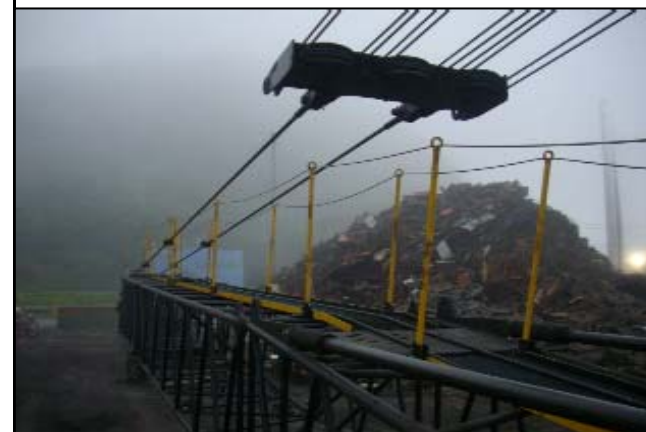
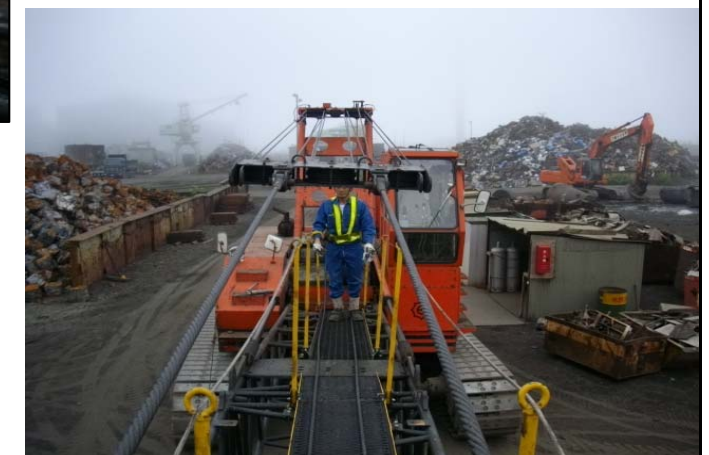
○改善後

歩廊の上を歩行し、スタンションに安全帯が結束でき転落・墜落災害防止に繋がった。
また改善前は30分掛かっていた点検、給油作業が20分で行う事が出来るようになった。

自係りで使用している2台の移動式クローラクレーンに対し写真のようにブーム上に歩廊及び折り畳み式のスタンションを取り付けた

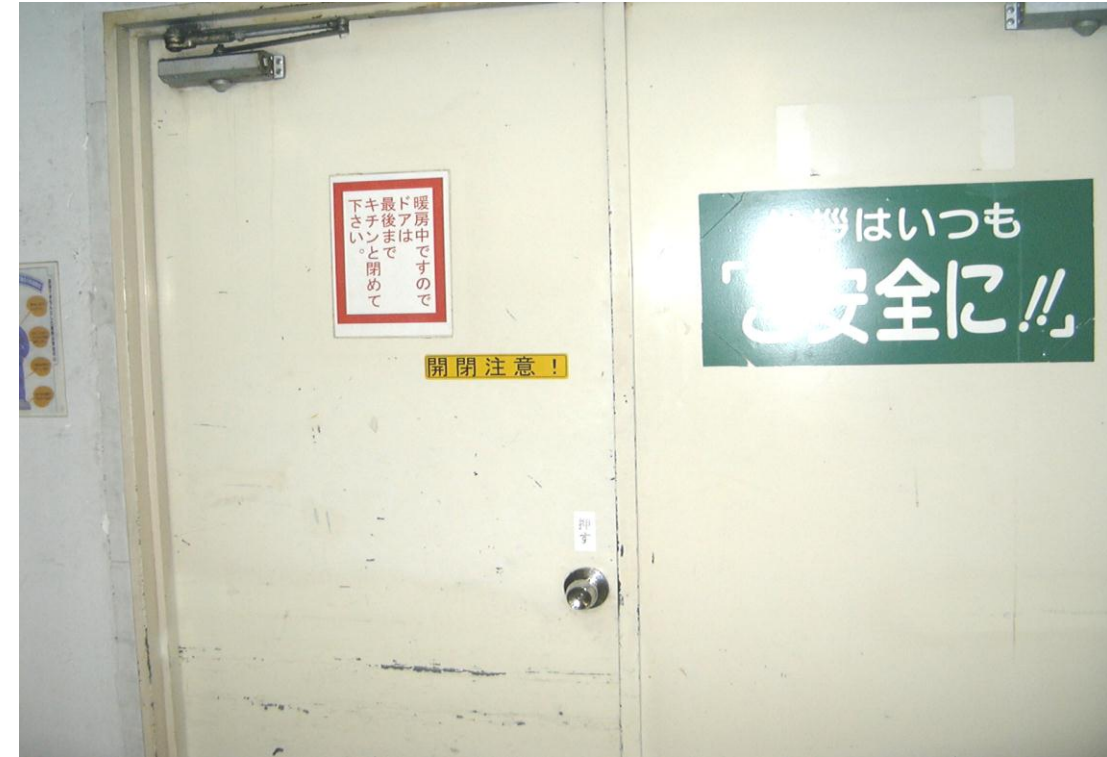
○改善前

防火用の鉄扉は、反対側が見えなく（ぶつかりそうになる、人がいてびっくりした等）扉によるヒヤリハットが多く出されていたので防火扉に小窓を取り付け前方が確認できるようにリスクの低減を図った。

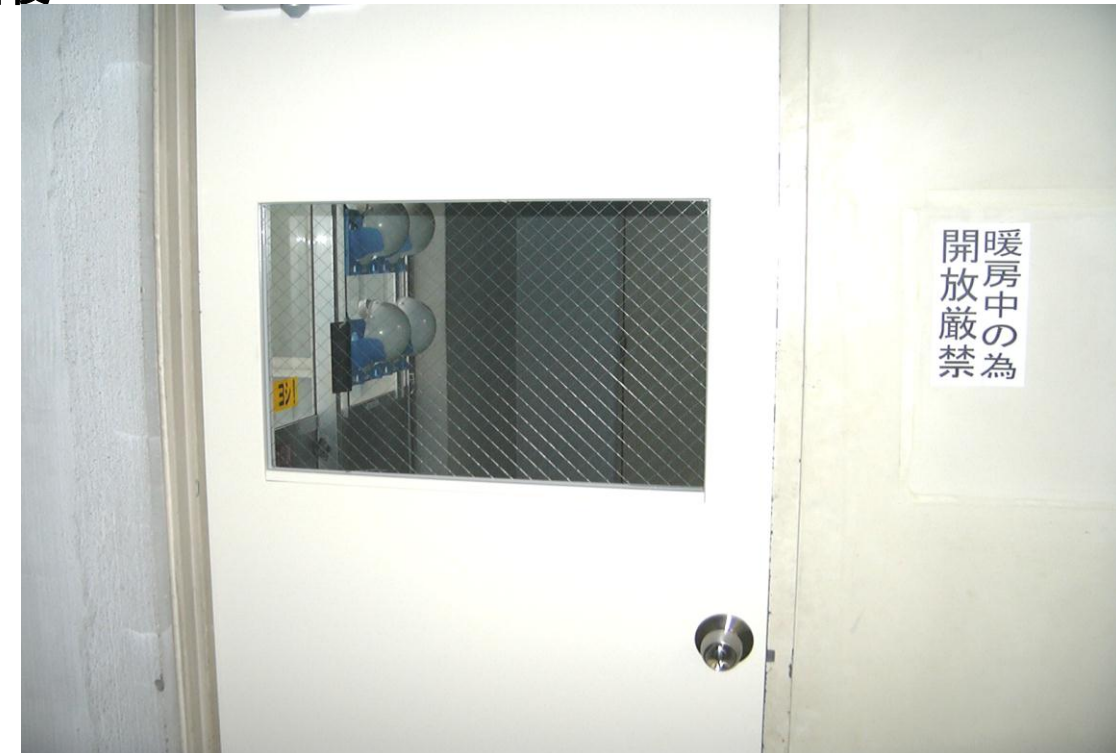
○改善後

扉の前方が見えるので、確認が容易になり、開閉によるヒヤリハットの報告が無くなりました。
歩行中の安全が保たれ、作業環境の向上につながった。

使用頻度の多い4箇所を改善することにした。
消防法の準防火設備の為、専門業者に見積を依頼し工事を行った。

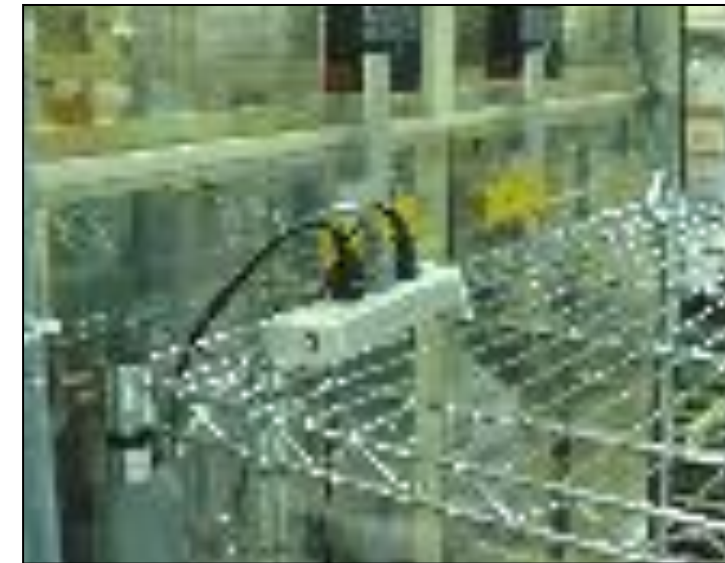
○改善前

テーブルタップの差込口に水滴・埃・金属片等が侵入し、漏電や火災の原因となるため、全社的な点検・改善活動を展開した。

タップの差込面を上向きにして使用している。

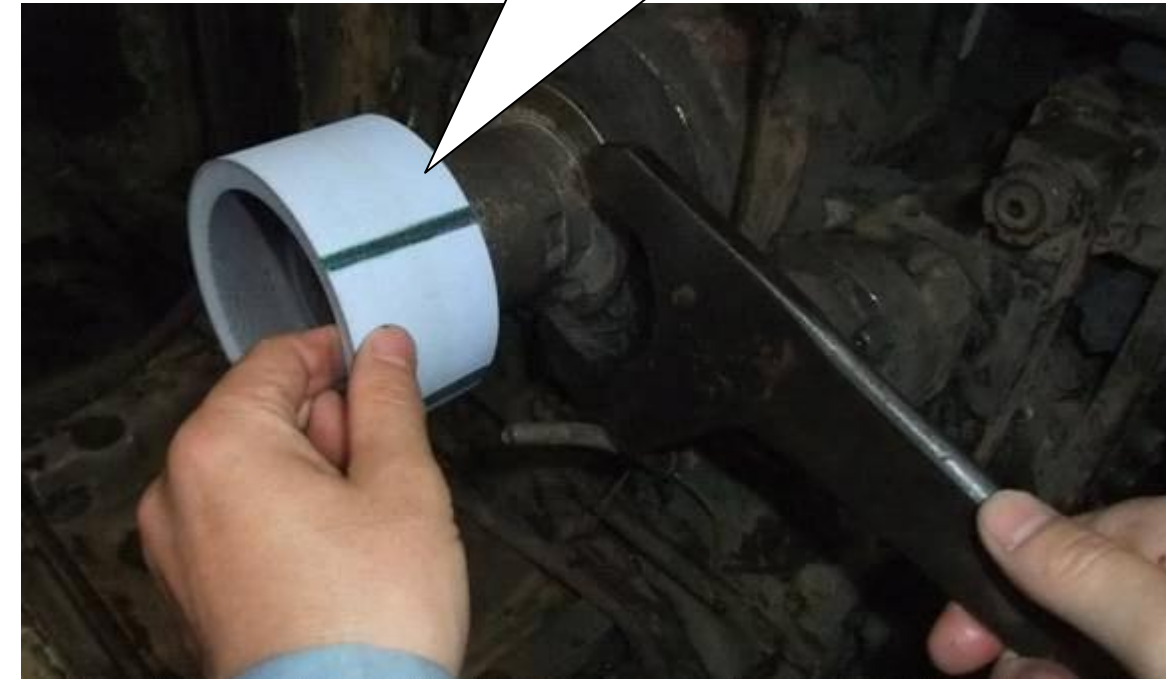
○改善前

砥石交換作業時に、目視では砥石回転の有無が判断しづらく誤って回転中に手を出すと災害が発生する可能性があるため改善を行った。

主軸が停止していると思い込み
左手を入れてしまう可能性あり

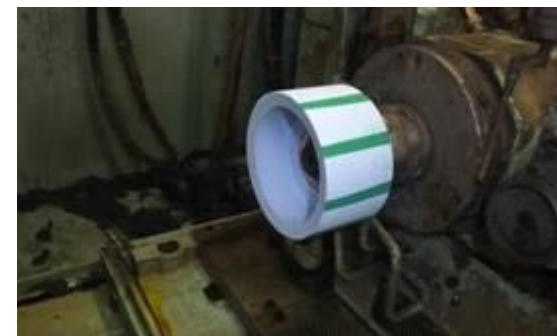
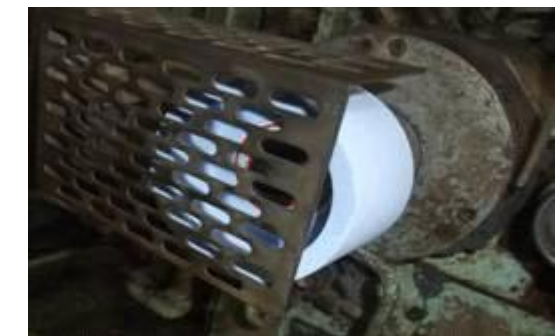
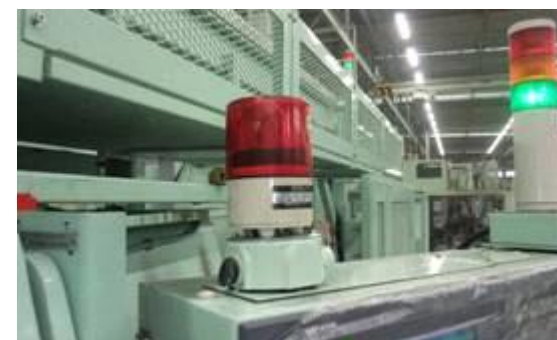
○改善後

砥石交換段取り
〔砥石回転停止、ヨシ！〕

- ①砥石が廻っているかわかりづらい。
→砥石に印を付けて、回転・停止の見える化を実施
- ②砥石が回転中でもカバーが開けられる
→砥石回転中はカバーが外れないよう改造を実施
- ③周辺がうるさく砥石主軸回転音が聞こえない
→主軸回転中はパトライト点灯の改善を実施
- ④砥石停止の確認不足
→黒ラインが見えるまで待ち「砥石回転、停止ヨシ！」と指差し呼称する。

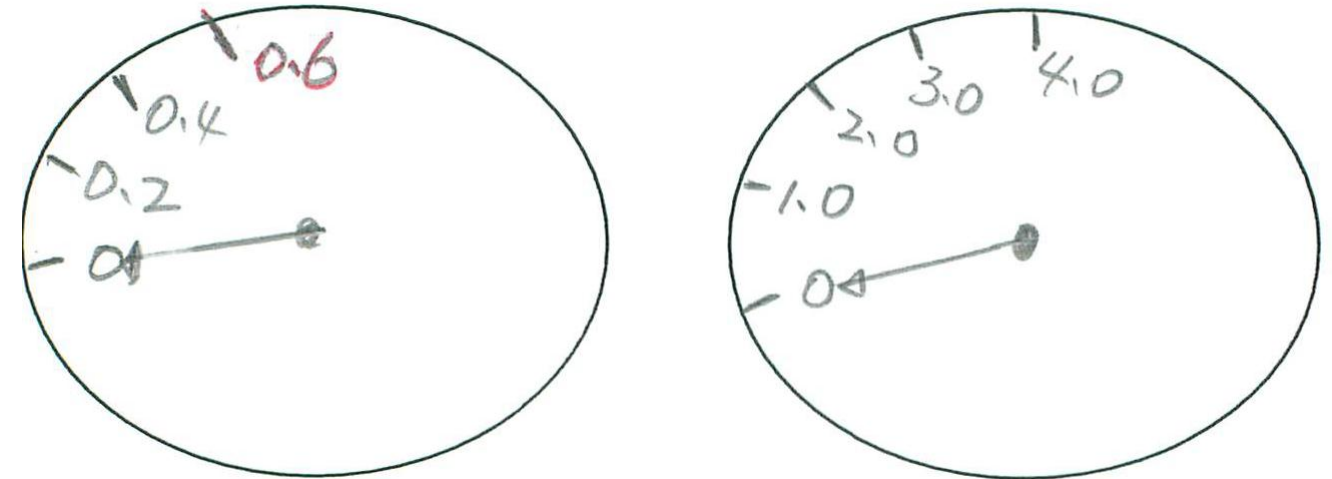
○改善前

ガス圧の上げすぎ防止

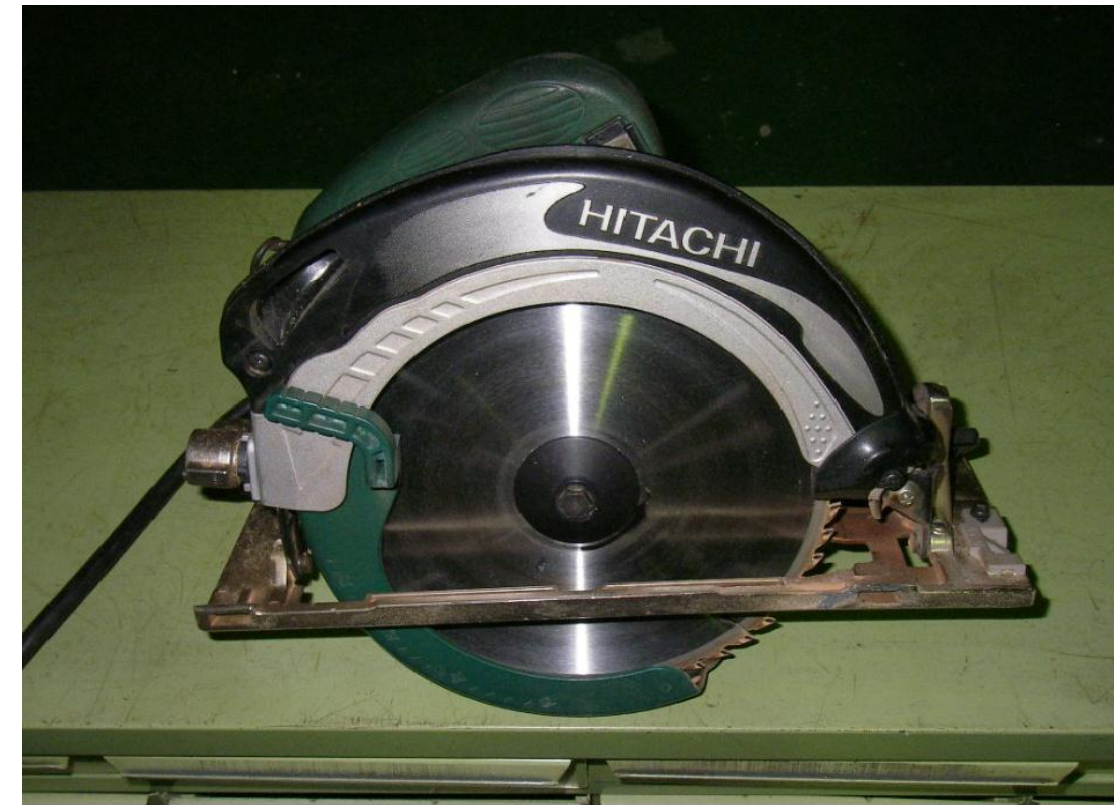
背景：上記作業を行う際、切断能力の高い丸ノコを使用していたが不安定な姿勢での作業および軍手を着用し、作業を行っていた為作業中のバランスをくずし丸ノコが跳ね、作業者の左人差し指が刃に当たり被災した。
木工作业における安全確保の為の改善が急務となった。

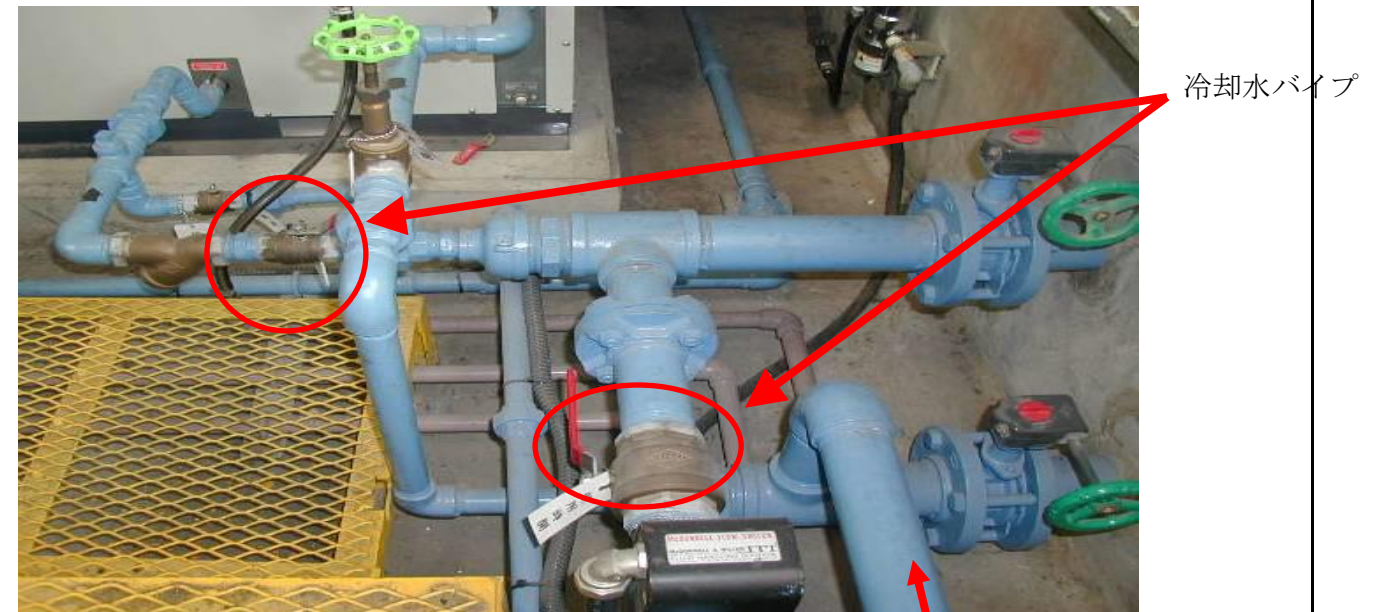
○改善前

冷却水バルブの操作(写真1)のため、コンプレッサーの裏側を移動するとき、ドレン配管や冷却水配管につまずく危険性があった。

改善後写真の踏み板、階段状足場の無い状態で、一番奥にある冷却水バルブの操作が必要だった。

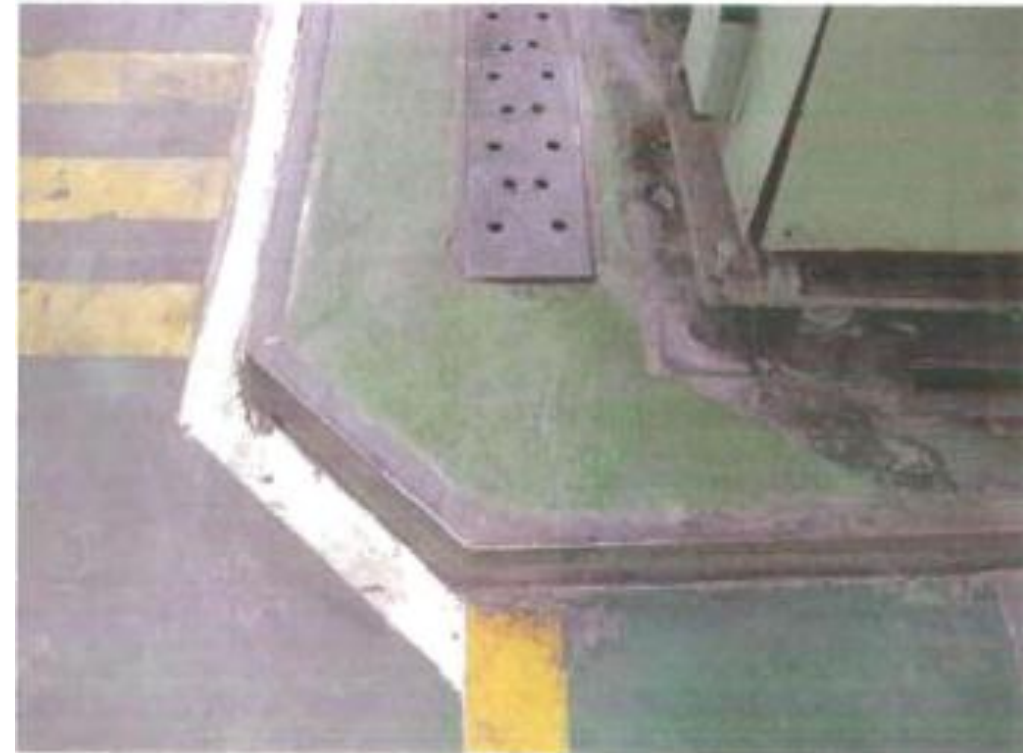
○改善前

コーナ一段差部が分かりづらく、つまづいたり転倒する恐れがある。

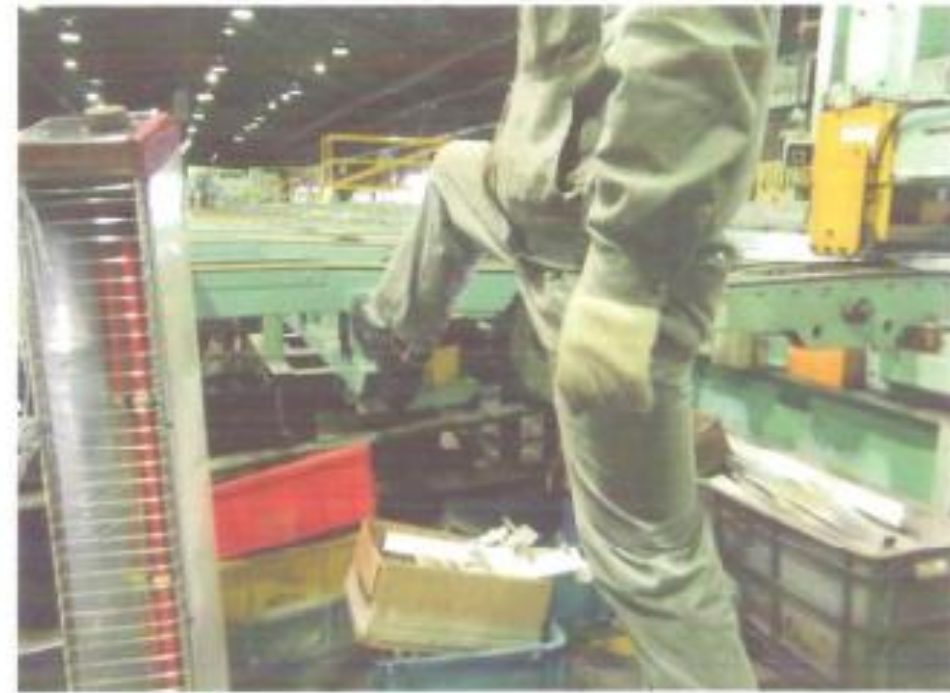
クーリングテーブルの上に製品が並んでいるのですが、製品によっては形状確認や、矯正のために人の手が必要な場合があります。ベルトを乗り越える事があります。その際、大股でベルトをまたいだり、狭い場所に足を掛けたり、作業者が気を使って作業していました。

・ベルトの固定部に足を掛け登っていました。

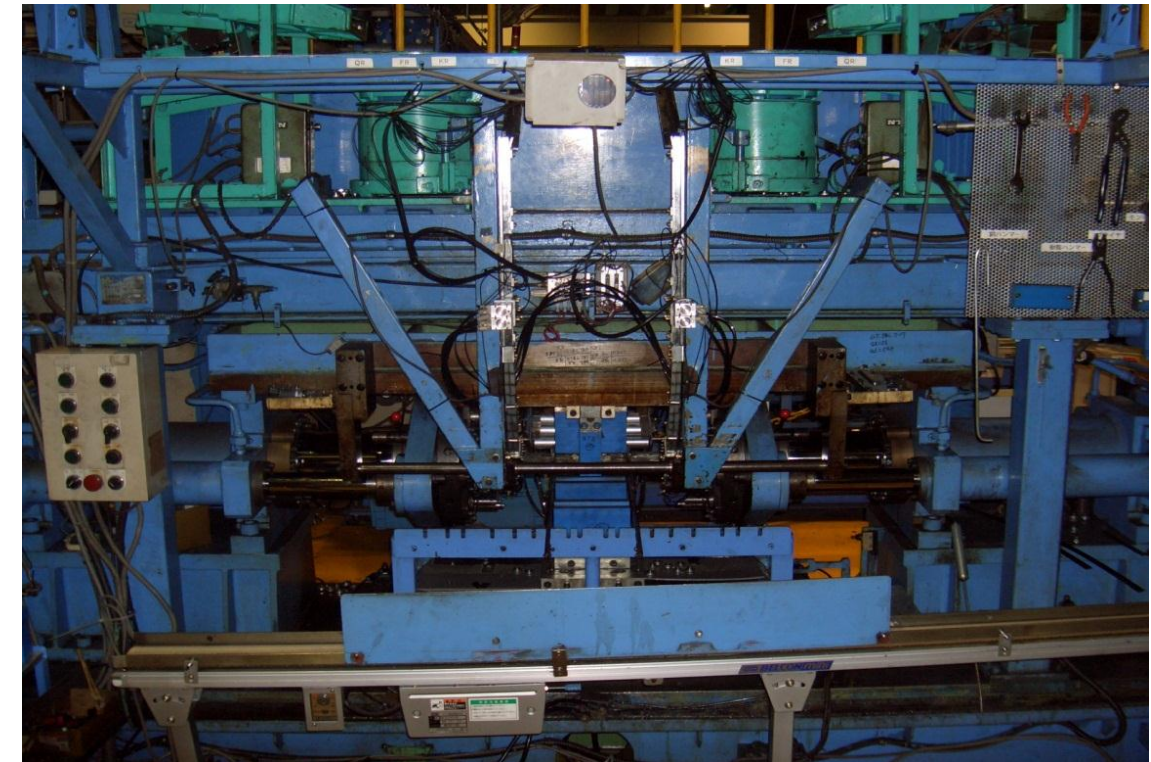
○改善前

加工機で、人的ミスにより発生した労働災害において、加工機の危険個所を徹底的に無くす。

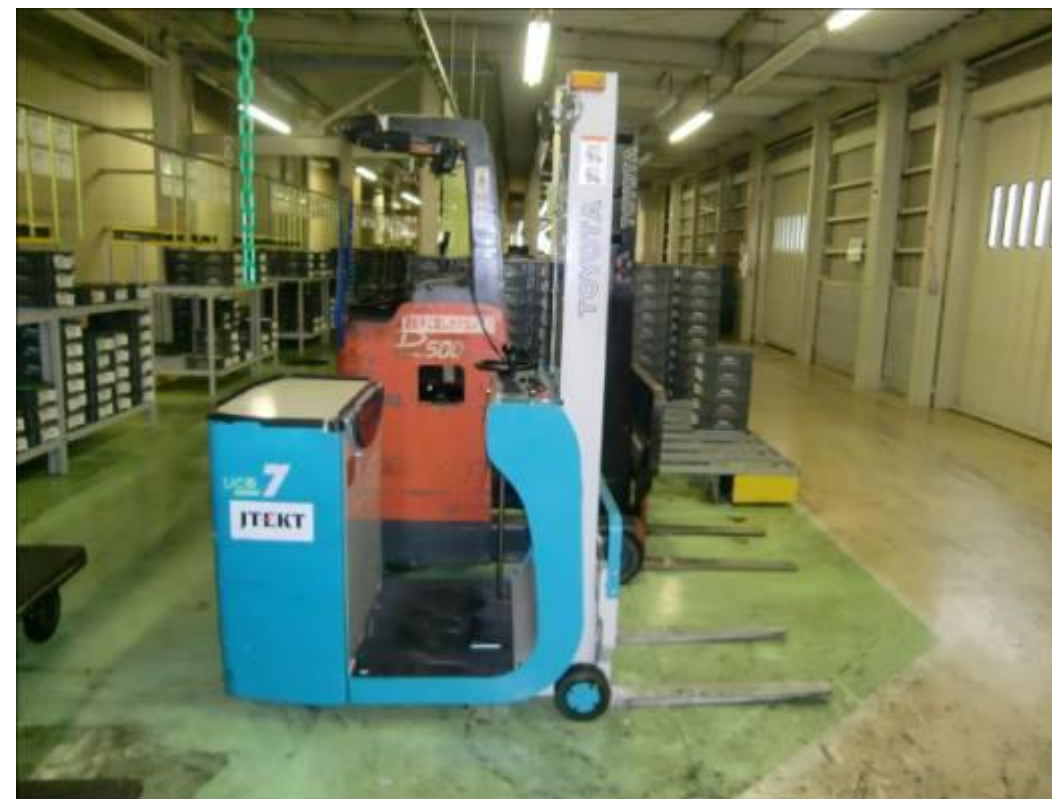
○ 改善前 ノーマルの電動フォークリフト

香川工場ではリーチリフト転倒による重大災害が発生している。

原因は排水ピットの蓋の跳ね上がり、リーチリフトの底に干渉し、転倒した。
