## 融雪剤散布方法の改善

« 鉄鋼業・非鉄金属製造業・金属製品製造業 »

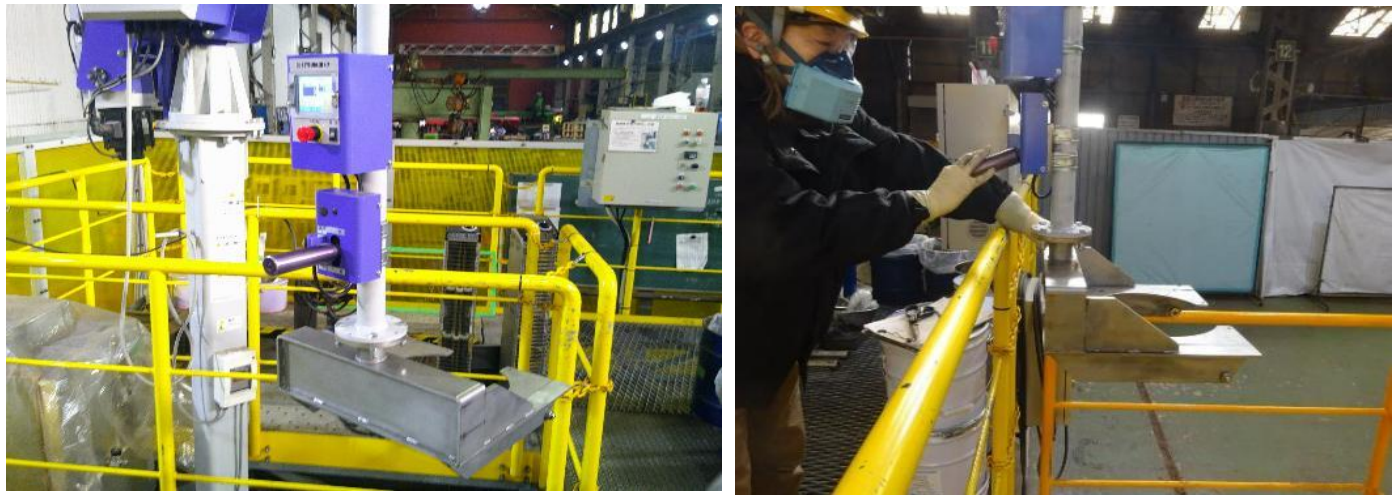
改善前

・合金充てん装置のエルゴハンドを使用して攪拌した合金を運搬する際、手すりとエルゴハンドの間に指を挟む可能性があった。

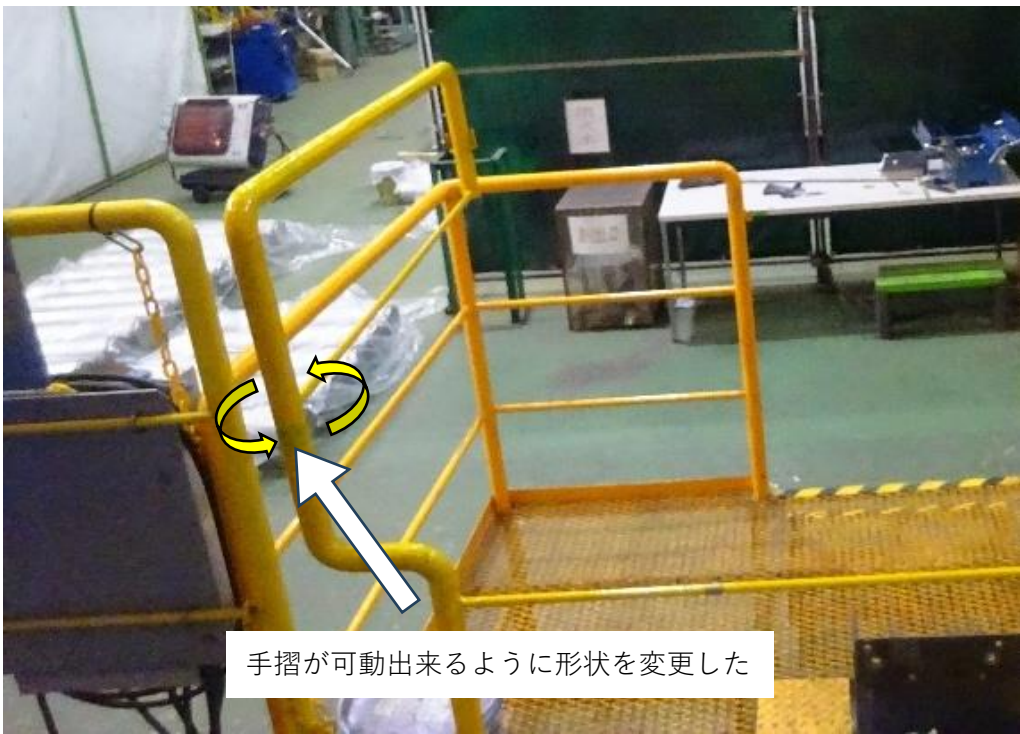
改善後

・指の挟まれリスク低減が図れ、作業性の向上にも繋がった。

- ・手すりの形状を変更し可動出来る様に工夫し、指を挟まない構造にした。
- ・エルゴハンド未使用時は手摺を閉められるよう開閉式とした。

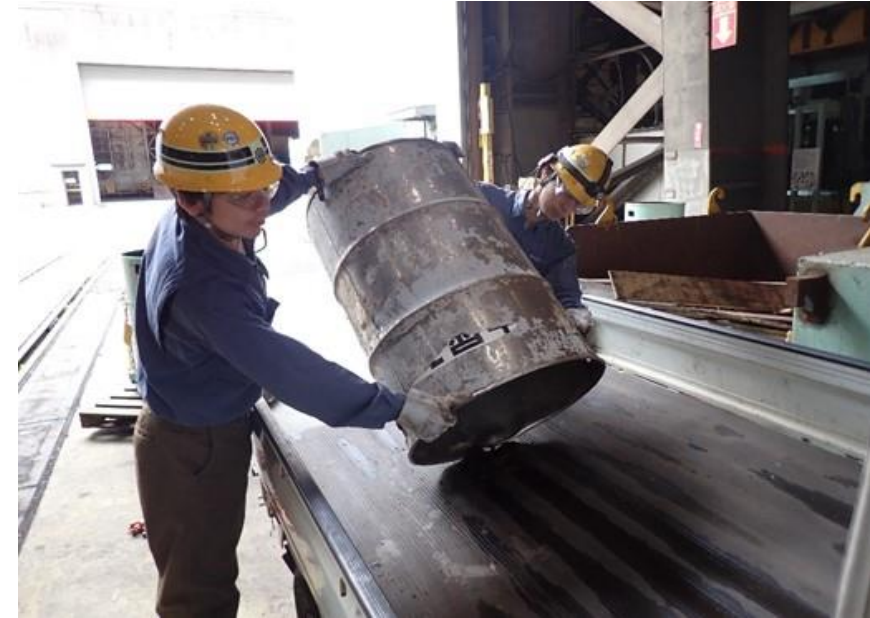
### 改善前

・木屑を廃棄する際、満杯の木屑バック（40 k g）を2名で軽トラックに空ける作業を手動で行っているが、重量物を扱う作業のため、腰を痛めたり、木屑バックに手を挟むリスクがあった。

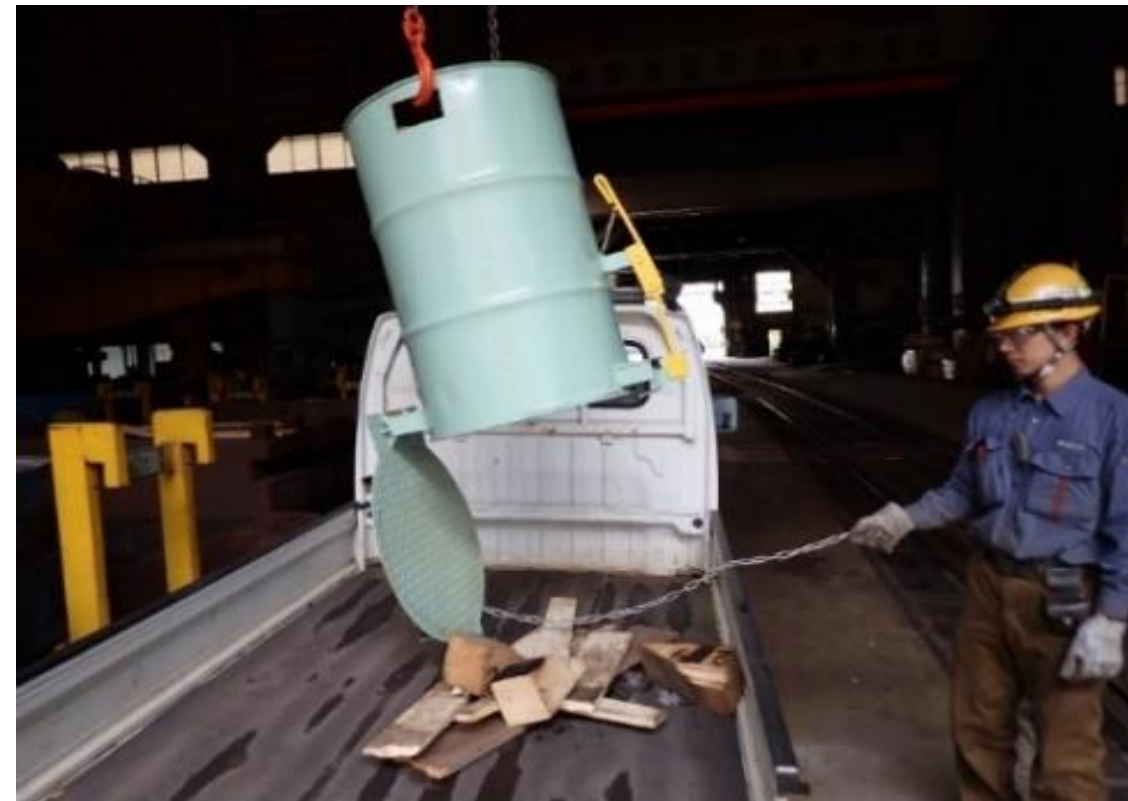
### 改善後

・業務負荷軽減と、手を挟むリスクを排除する事ができた。

・木屑バックをクレーンで吊り上げ、レバー操作で底面を開閉出来るように改善を行った。

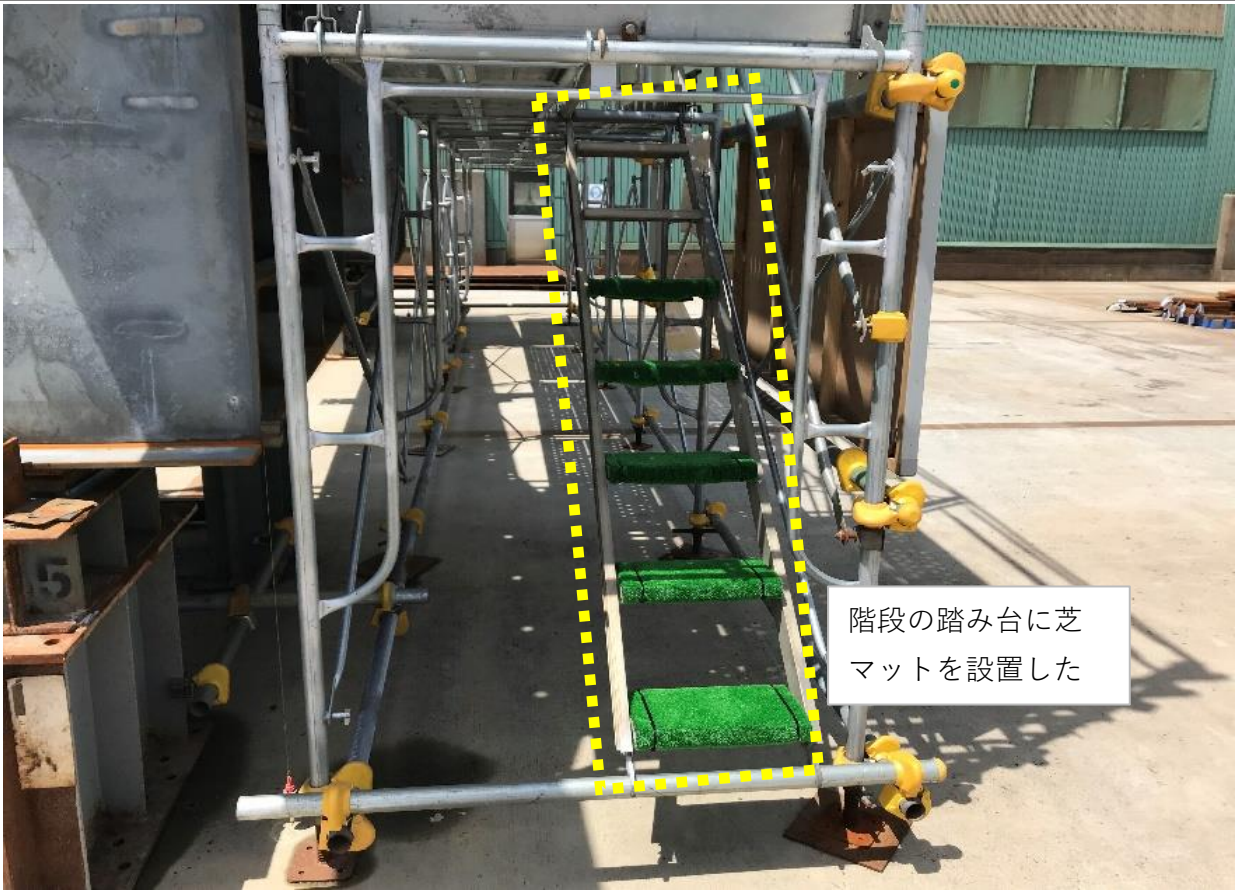
改善後

- ・足元の視認性が上がり、つまづきや踏み外しを防止する効果がある。
- ・芝（人口パイル）がブラシの役割を果たし、往来するだけで靴裏の水分と汚れが除去される。
- ・グリーンの芝が、クリーンでエコなイメージを与える。更には、検査に来た発注者にも製品に対する配慮を評価していただき好印象を与えることができる。

階段の踏み台に芝  
マットを設置した

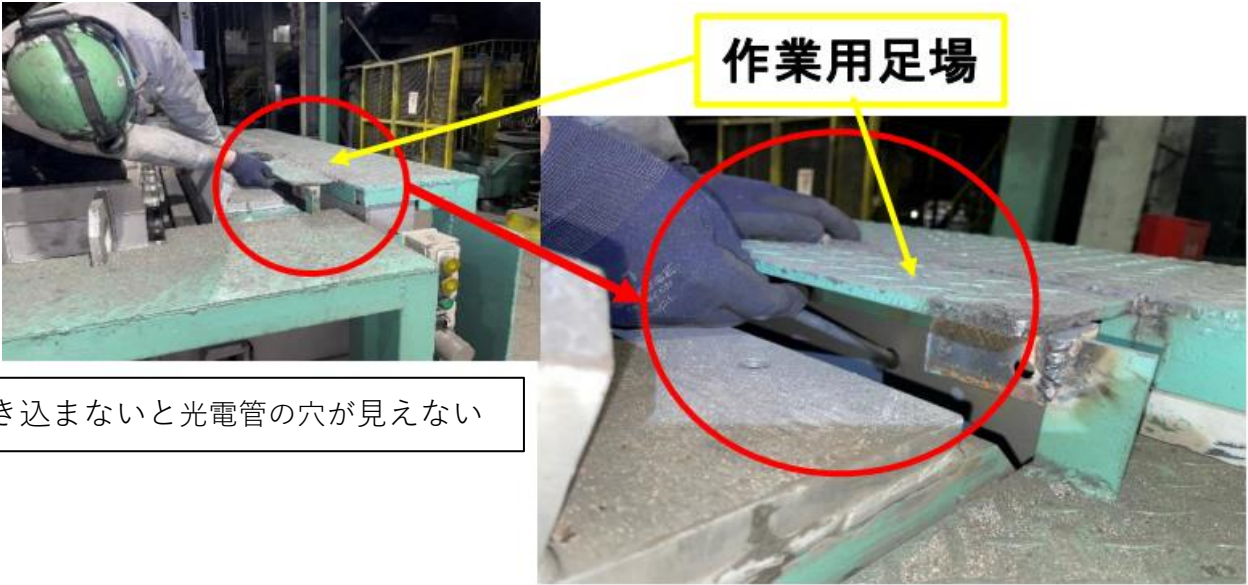
改善前

・注湯鍋交換作業用足場が大きく、覗き込まないと穴が見えない状態だったため光電管清掃がやりにくかった。

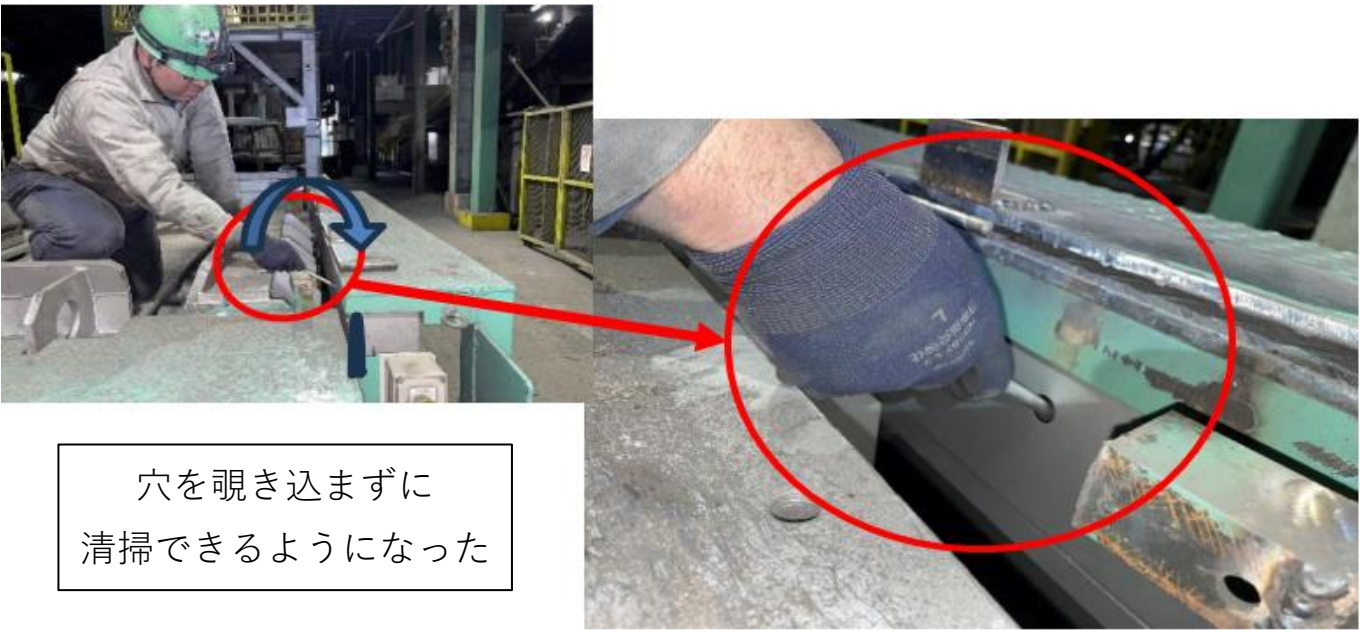
改善後

作業時間短縮  
改善前：3分 → 改善後：1分  
光電管の清掃がしっかりできるようになった。

・注湯鍋交換作業用の足場を開閉できるように改造し、光電管清掃をやりやすくした。

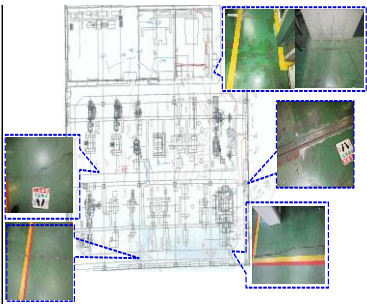
- ①プレス工程の振動と材料・金型運搬により床面のクラックが拡大することから、ハンドリフトや台車での運搬作業が安全に行えるよう床面の補修並びに上塗り塗装を実施。
- ②危険物(油)倉庫の床面が長年の使用によりキズ・凹凸等が発生。地下へ溶剤・油類が浸透することによる土壌汚染の危険があるため、地下に浸透しない水性硬質ウレタン塗装を施工し、有事の際に予想される近隣河川の土壌汚染を防止する。
- ③照明のLED化  
職場環境(照度)改善並びに2027年蛍光灯の生産終了に伴い前倒しで実施。

プレス工程の床面ひび発生

- ①プレスヤード床面のクラック補修並びに上塗り塗装4,700千円(税抜)
- ②危険物(油)倉庫の床面の凹凸補修並びに塗装(水性硬質ウレタン) 810千円(税抜)
  - ①・②工期 施工 5日間→前段取り 1日・後片付け 1日・本作業 3日  
(旧塗膜はつり→凹凸補修→下・中塗り→上塗り→ライン塗装)夜間乾燥
- ③照明のLED化について 工期 各工程毎3～4日（交換本数による）

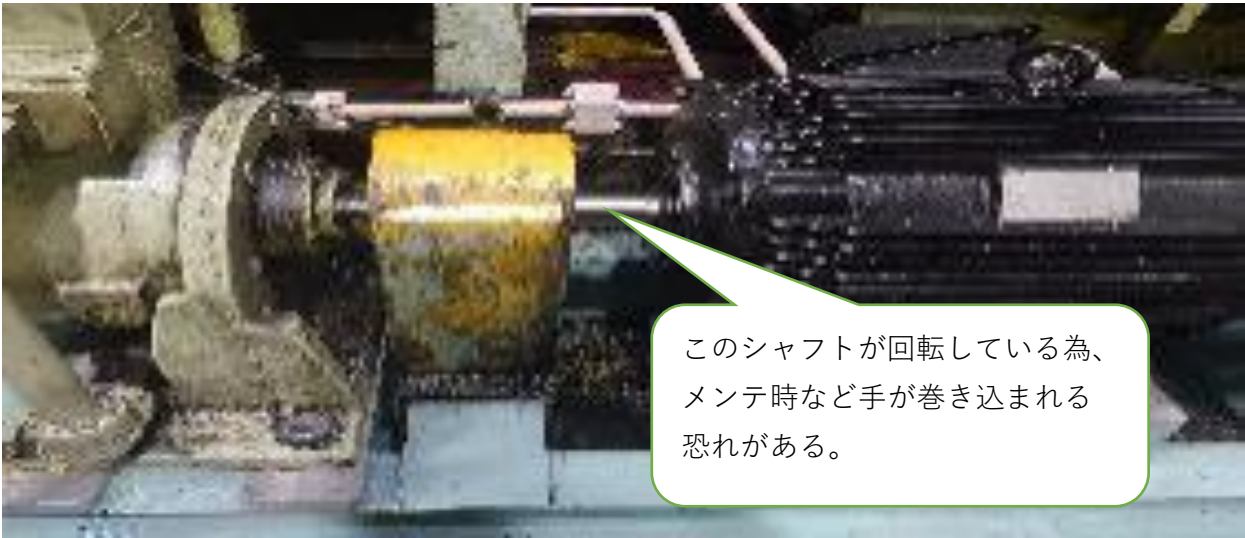
改善前

・工場設備のモーターのチェーンカップリングからモーターシャフトがはみ出している為、メンテナンス時にモーターシャフトに手を挟まれる恐れがある。

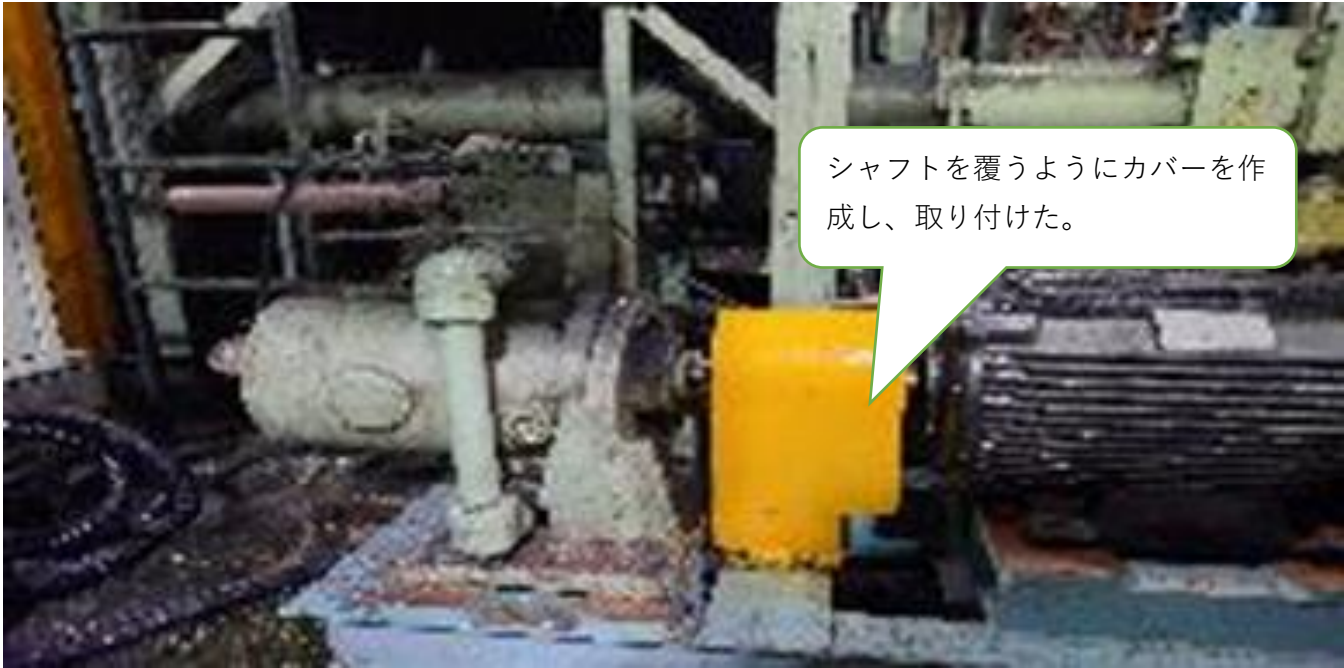
改善後

・新たなカバーはモーターシャフトを覆うため、物理的に接触を断ち、巻き込まれ防止となった。

モーターシャフトを覆うようなチェーンカップリングカバーを新たに作成し、既存のものと交換した。  
作成費用:約1万円  
作成期間:3日

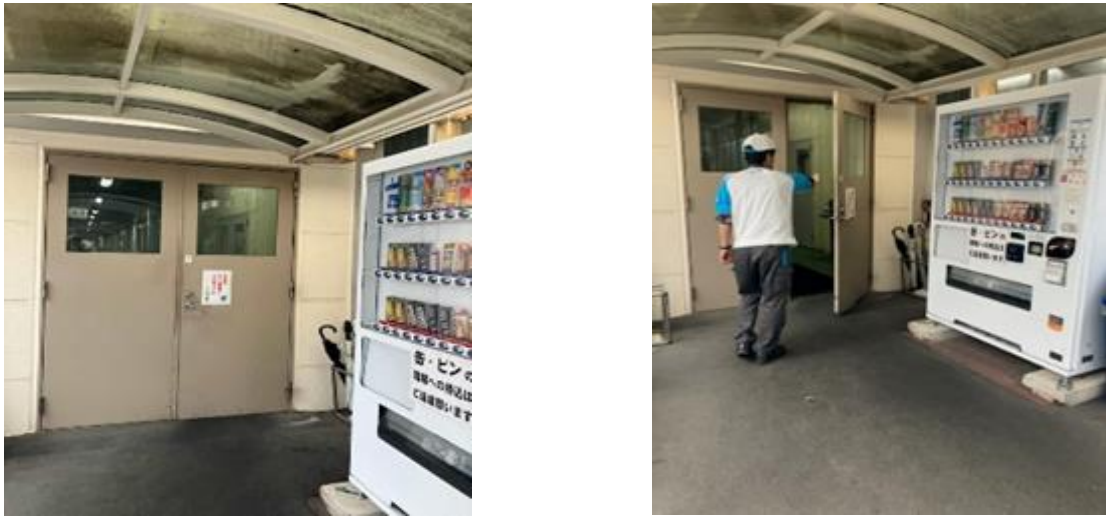
改善前

・扉の開閉時、風に煽られドアクローザーが正常に働かず、扉が勢いよく閉まり指を挟む恐れがあり対策が必要だった。

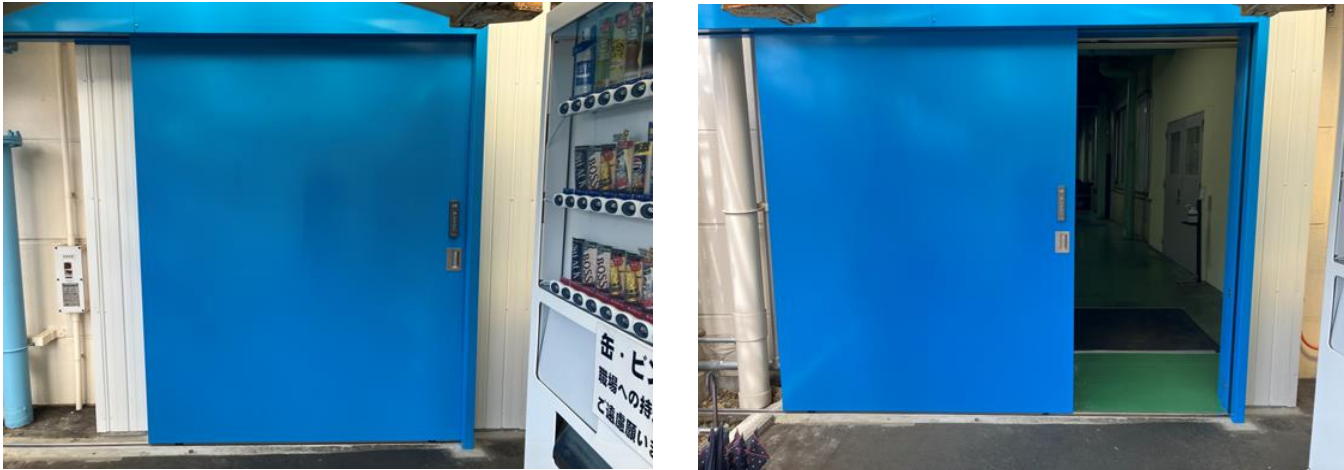
改善後

・風に煽られることがなくなり、指を挟む恐れがなくなった。また扉による開閉時の激突の危険がなくなった。

・扉をスライド式の自動扉に変更した。  
 ・外からの進入時はタッチ式、内からは人感センサー式で対応した。

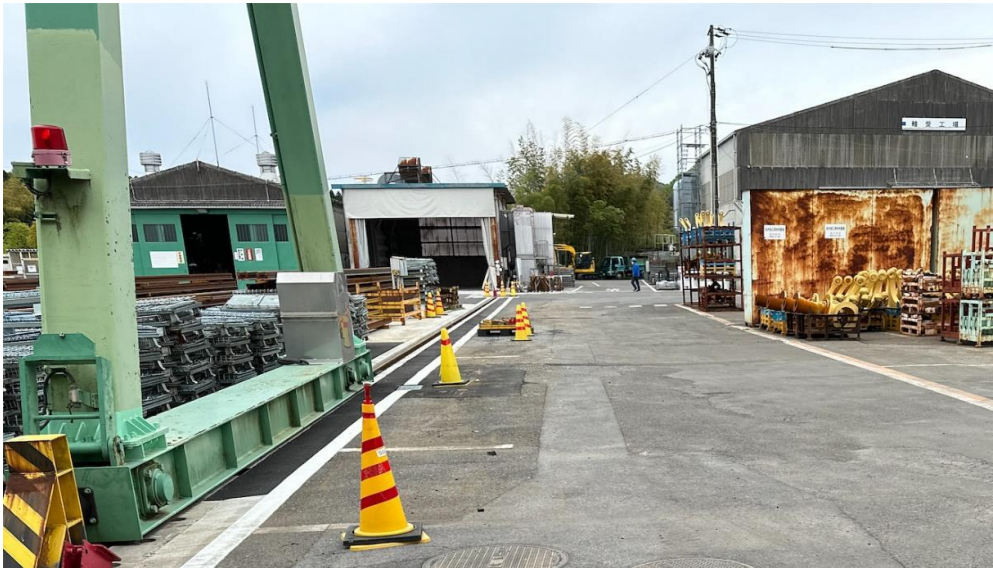
改善前

- ・構内の通路（周辺含む）はフォークリフトで部品や素材の重量物を頻繁に運搬するため、アスファルトが緩んで道路が波を打つようになっていた。
- ・車両運転者・フォークリフト運転者・歩行者の「引っ掛け」「転倒」のリスクがあるため、安全確保を目的に改善を実施した。

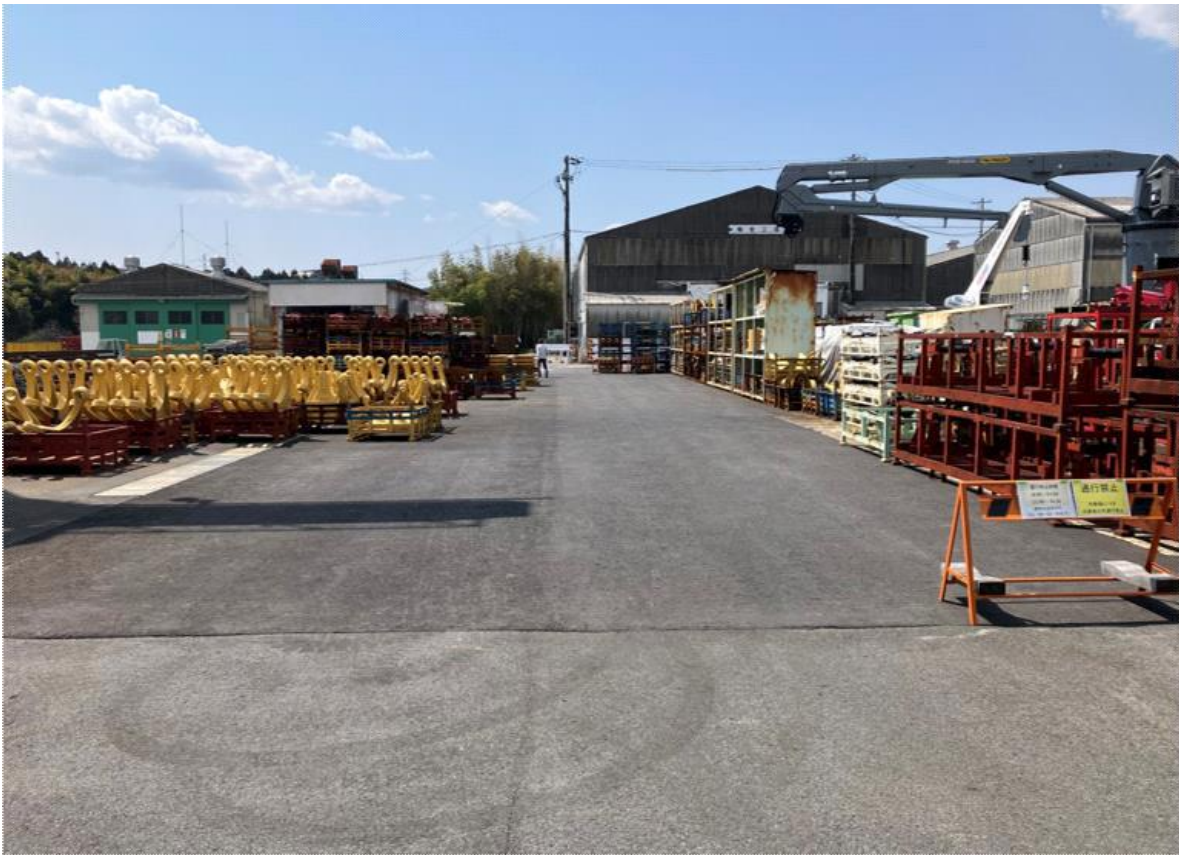
改善後

- ・アスファルトが整備され、車両運転者・フォークリフト運転者・歩行者の安全リスクが下がった（今後も定期的なメンテナンスが必要）。

- ・業者へ依頼しアスファルト舗装工事を実施した。

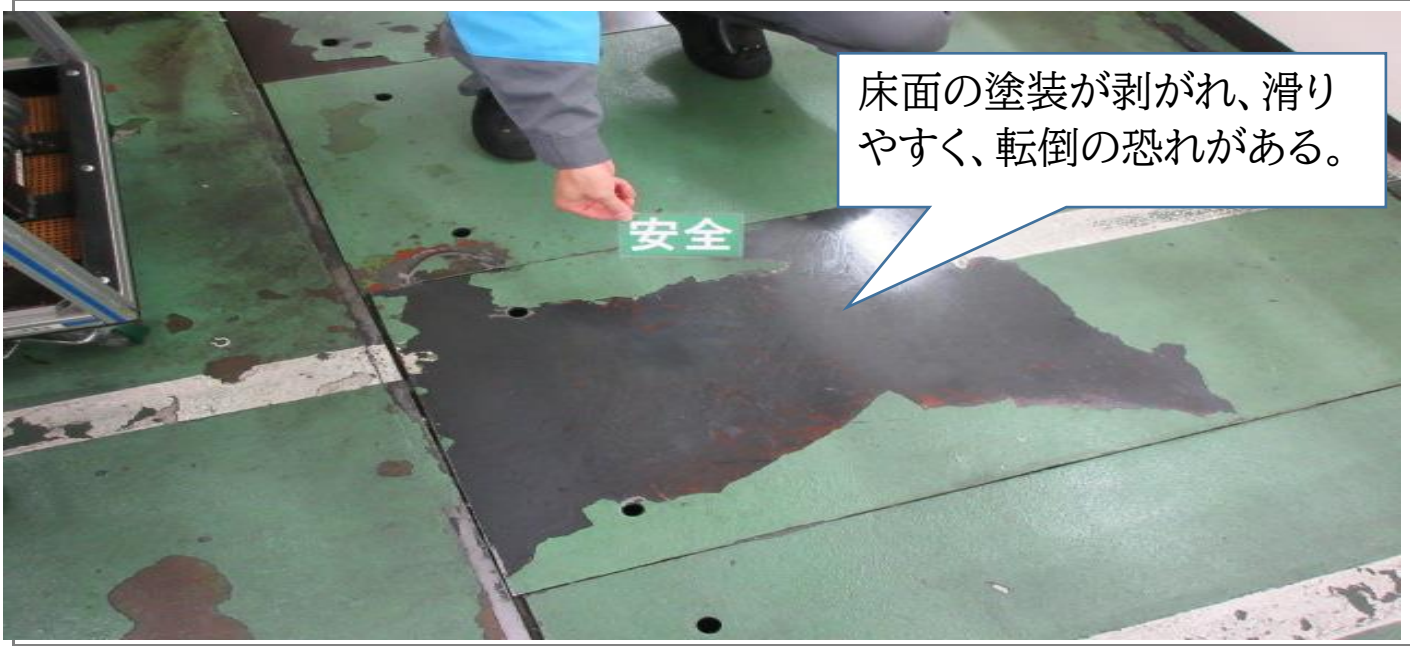
改善前

- ・老朽化や経年劣化により、床面の塗装が剥がれており、滑りやすい状態であった。
- ・作業者が普段から通る場所でもあり、転倒災害の危険性があった。
- ・社内安全パトロールで指摘事項にも挙げられるなど、早急な対策が必要であった（塗装剥がれ箇所油滴などが落ち、その上を歩くと非常に滑りやすかった）。

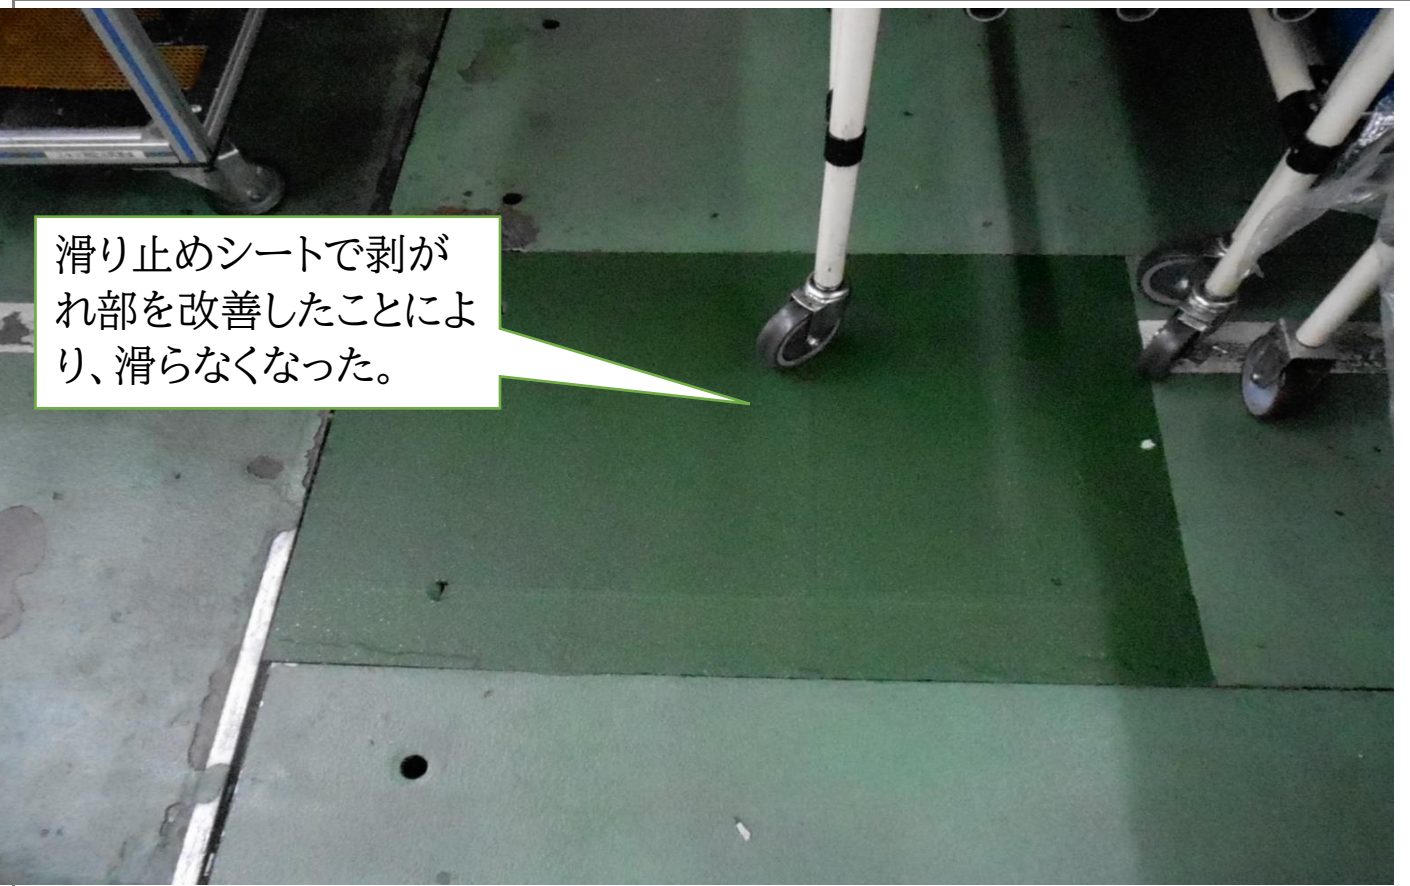
改善後

- ・滑り止めシートを使用し改善した事により、滑らなくなった。
- ・床面に油滴等がある箇所を歩いても、滑ることがなくなった。

- ・滑り止めシートを設置した。
- 費用：1枚1120円(1か所)

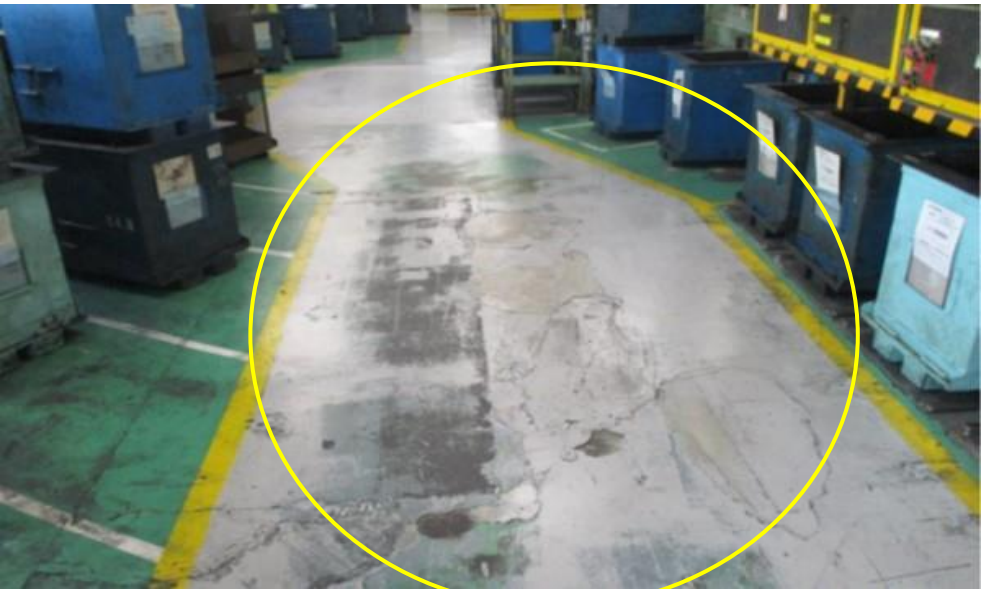
改善前

- ・熱処理工場ではフォークリフトを使用し製品の運搬作業を実施している。
- ・フォークリフトが走行している関係から床面が頻繁に破損しており、都度補修材で床面の部分補修を実施している。
- ・補修後、数か月程度で床面が破損することが繰り返されており、段差によりフォークリフト走行中に転倒するリスクもあることから、恒久的な対策として床面が破損しにくい仕様とする必要があった。

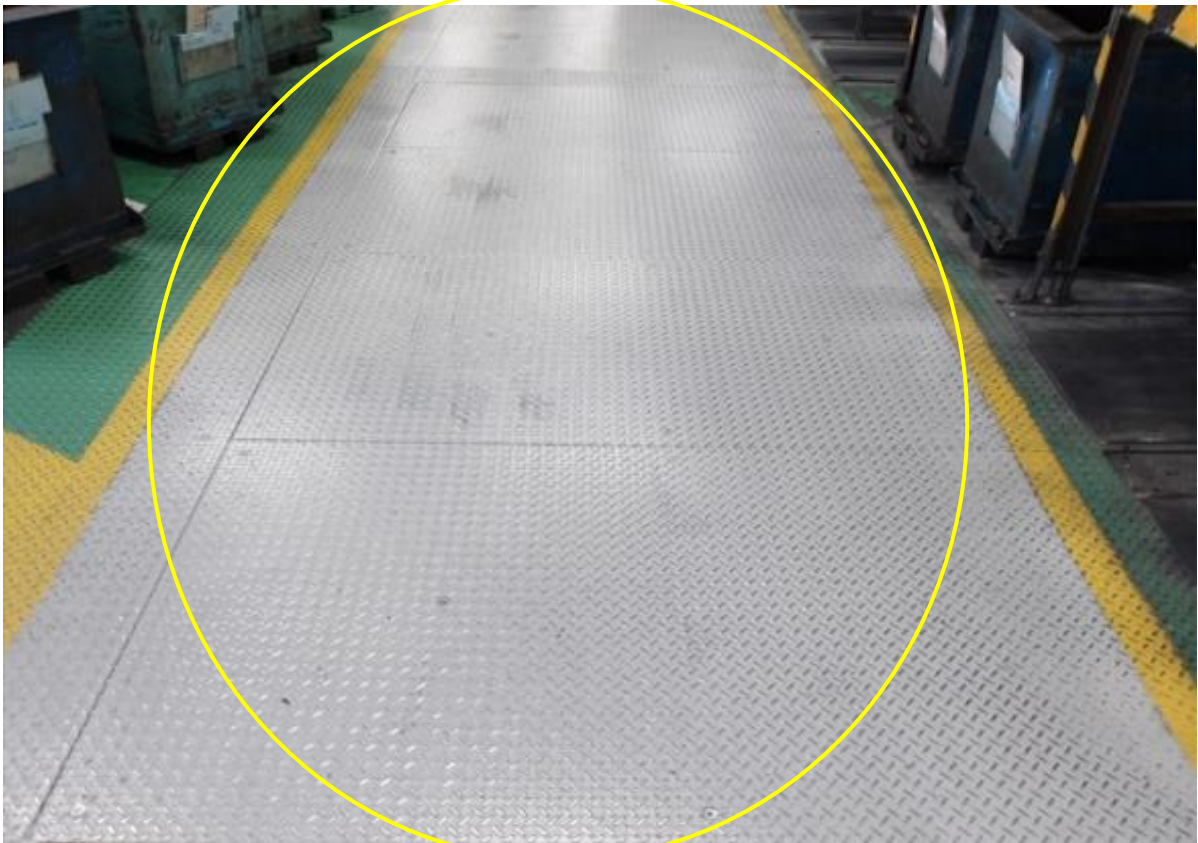
改善後

- ・床面の破損を防止する事によりフォークリフトの転倒災害発生のリスクが低減した。

- ・既存の床面は上部を研り、床面に鉄板(縞鋼板)を敷設固定した。
- ・床面の破損を防止するとともに、フォークリフトの転倒による災害リスクを低減した。  
(費用：100万円 工事期間：5日間)

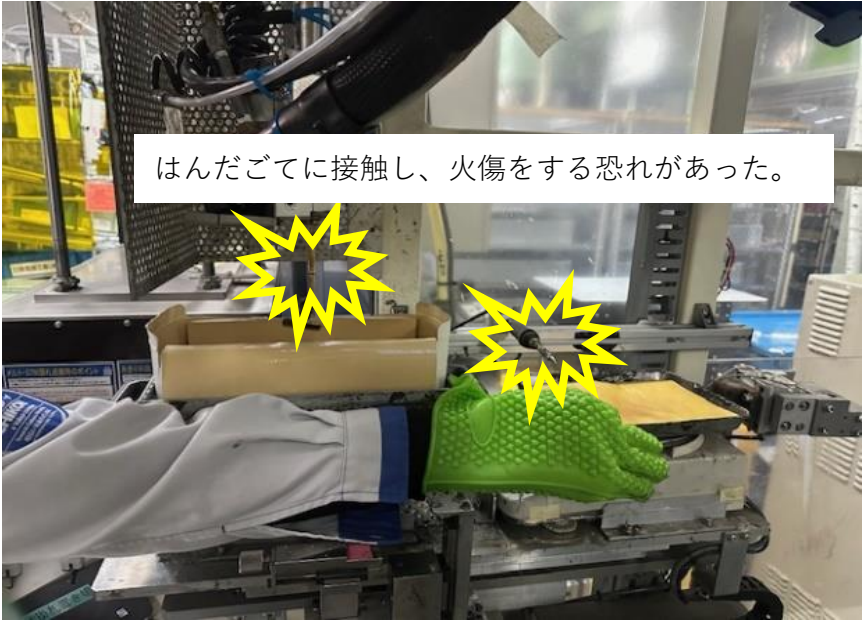
改善前

・設備が旧式のため塗布量を測定した接着剤を交換する際に作業者が手を伸ばして取っているが、秤の手前に設備と接着剤の糸引き防止用はんだごてがあるため、触れると火傷をしてしまう。  
※接着剤、設備が200℃以上あり、はんだごて先端は300度以上の為触れるだけで危険！

はんだごてに接触し、火傷をする恐れがあった。

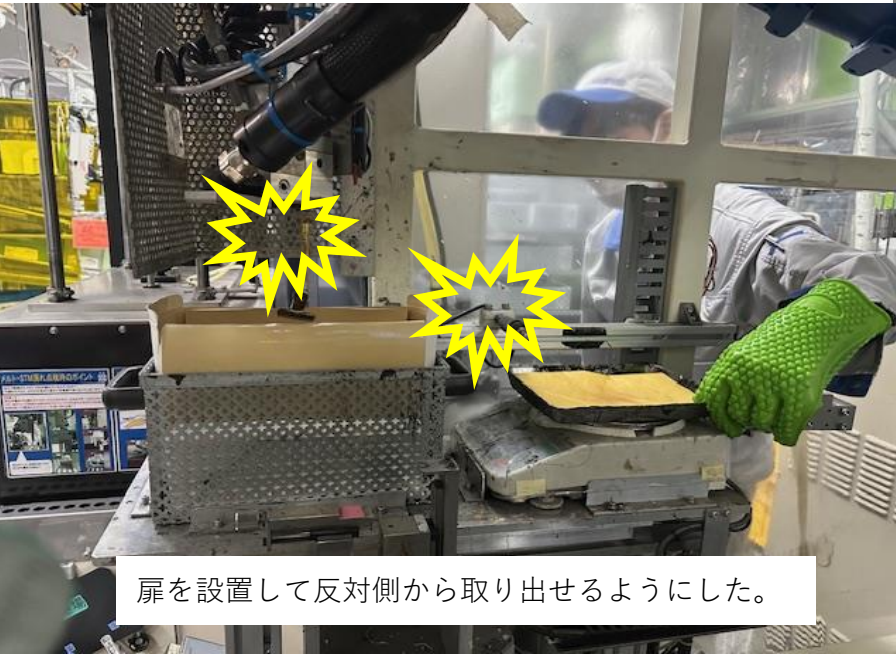
改善後

・設備やはんだごてに近づくことなく計量済み接着剤の交換が出来るようになり、火傷するリスクが低減した。

扉を設置して反対側から取り出せるようにした。

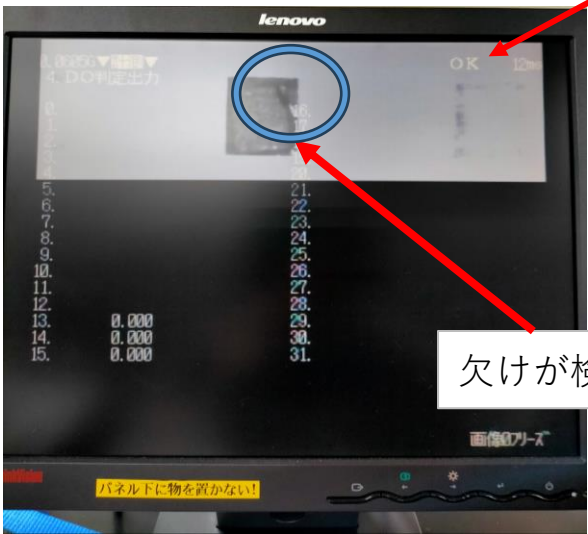
改善前

・薄膜製品の電気特性検査に使用する測定機について、古いカメラでの検査を行っていたため製品の欠けが検出できず、次工程で不具合が発見されていた。

OK判定になってしまう

欠けが検出できない

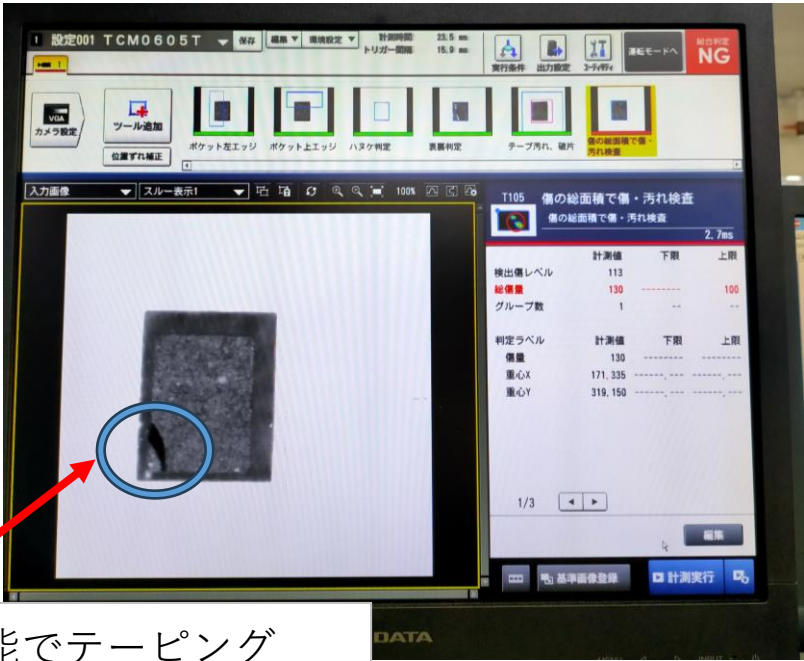
改善後

欠けの検出が可能でテーピング  
工程で異常が発見できる

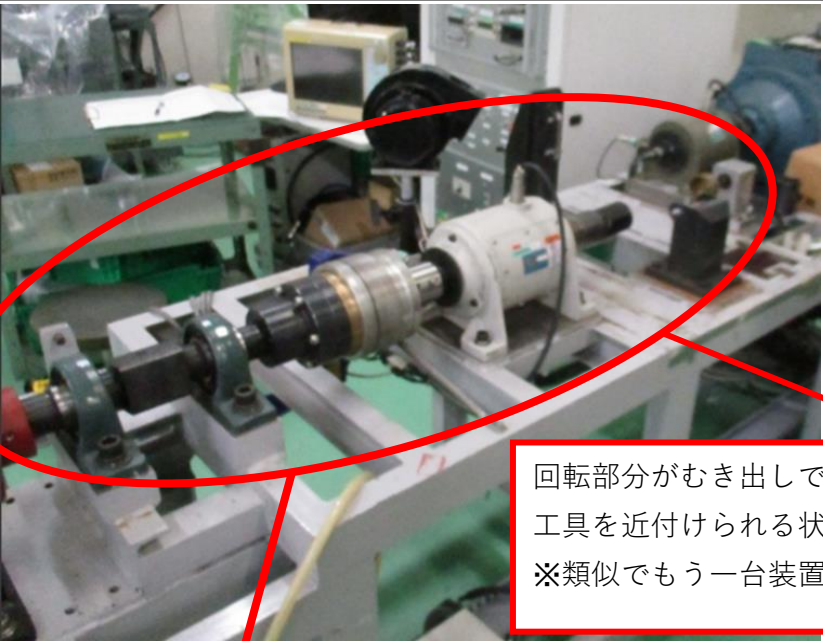
改善前

回転部分がむき出しであり、容易に手や工具を近付けられる状態の為危険であった。  
※類似でもう一台装置有り。
