クレーン作業時に使用する手鉤（てかぎ）の改善

《 鉄鋼業・非鉄金属製造業・金属製品製造業 》

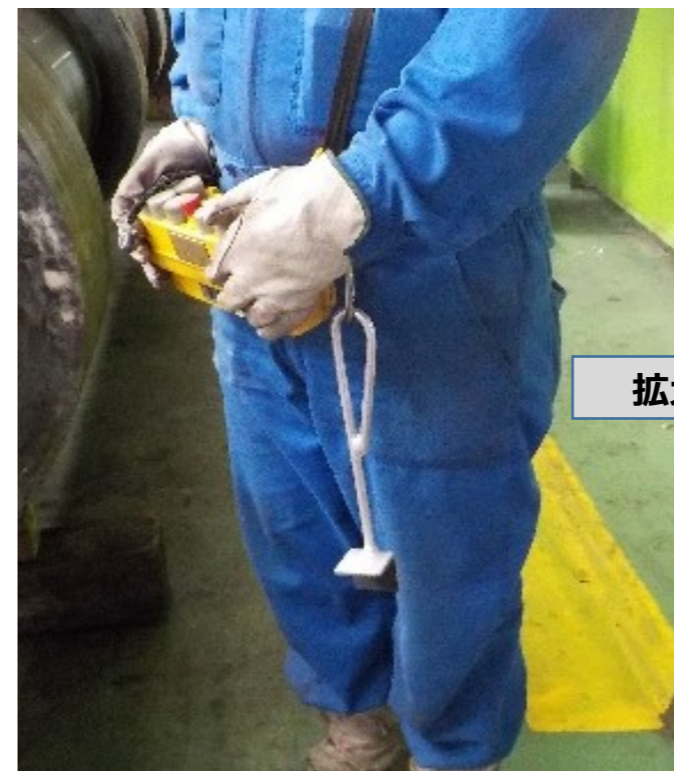
- ・クレーン作業で手鉤（てかぎ）を使用する際、ツナギを着ているため手鉤を持ちながらクレーンを操作すると誤操作する可能性がある。また作業性も悪いため、改善の必要がある。

手鉤を持ちながらの作業は NG

- ・手鉤を簡単に脱着出来るように、大型クリップとカラビナ（落下防止製品）をホームセンターで購入し、手鉤装着用治具として使用する。

大型クリップ+カラビナ（落下防止製品）で

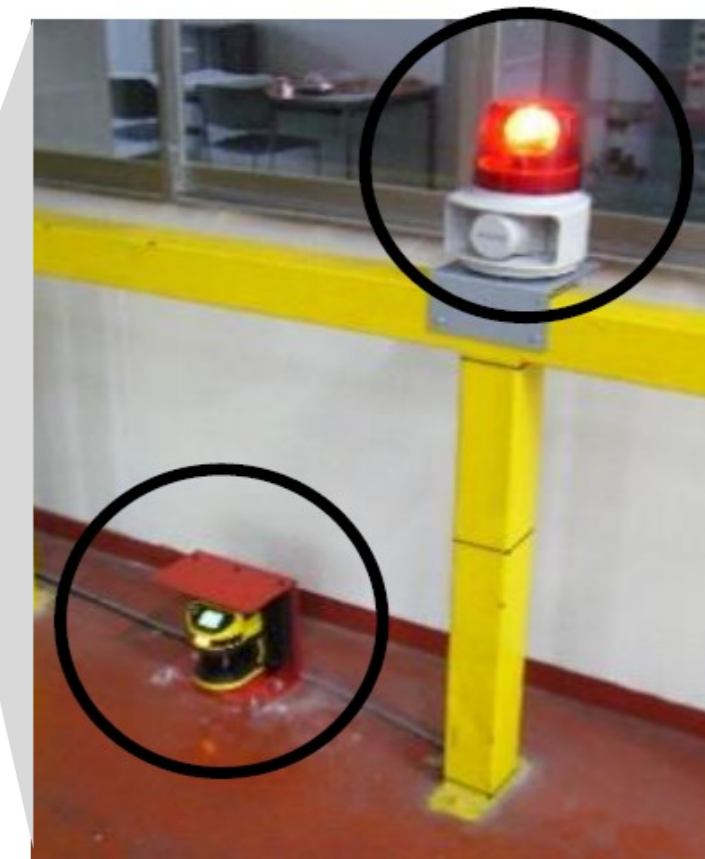
・製品の入った箱（高さ190cm程）を台車を使ってエレベーターで運ぶ際、既定の昇降テーブルに載せて運んでいるが、昇降テーブルが所定の位置にあるかどうか分かりにくく、昇降テーブルがない状態では10cmの段差があるので、その状態で台車を載せようとするとう転倒の恐れがある。状況によっては作業者がケガをする危険もある。（実際に事故があった）

新設したセンサーとブザー付きパトランプ

・昇降テーブルが無い状態で台車がエレベーターエリアへ侵入した場合、危険を知らせるように、エリアセンサーとブザー付きパトランプを設置した。

・安全エリア、警告エリア、危険エリアに区分し、それぞれのエリアに台車が近づくと次のように動作する。

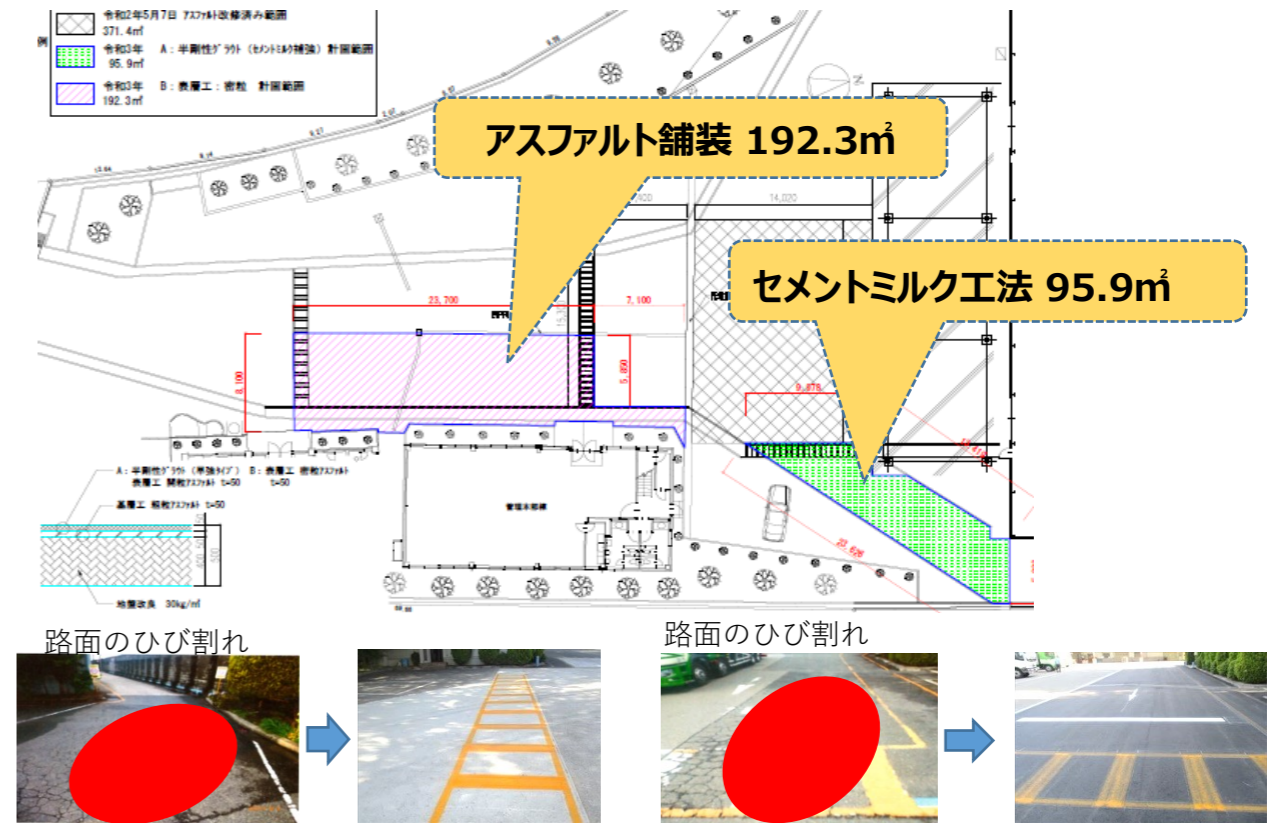
① 2021年5月 第2回 屋外アスファルト補修工事実施

- 大型トラック等の通行により屋外路面の雨水用溝の蓋(グレーチング部)のガタ付きがみられ、現在グレーチングを溶接、固定して対応している状況。
- コンクリート基礎部分の剥離もみられ、抜本的な補修が必要。屋外アスファルトの補修を実施し、トラックへの荷役・荷下ろしの定位置化を図り構内通行の安全化を図った。

- 2020年度に実施した屋外369㎡に加え 2021年度 288㎡部分の地盤改良並びにセメントミルク工法により、路面の凹凸ひび割れがなくなり、大型トラックの運行にも耐えうる強固な路面舗装が出来た。
- グレーチング部補修や路面凹凸補修にて、構内の通行時の車両の安全通行が担保でき、フォークリフトでの移動作業での安定した荷役運搬作業が可能となった。
- 交通量の多い箇所可能な限りの歩車分離、通行区分、車両停車位置決め、車止め設置を実施。引き続きSTOP6【C車両】の構内歩行の安全を図り、歩行者との車両事故ゼロを目指す。

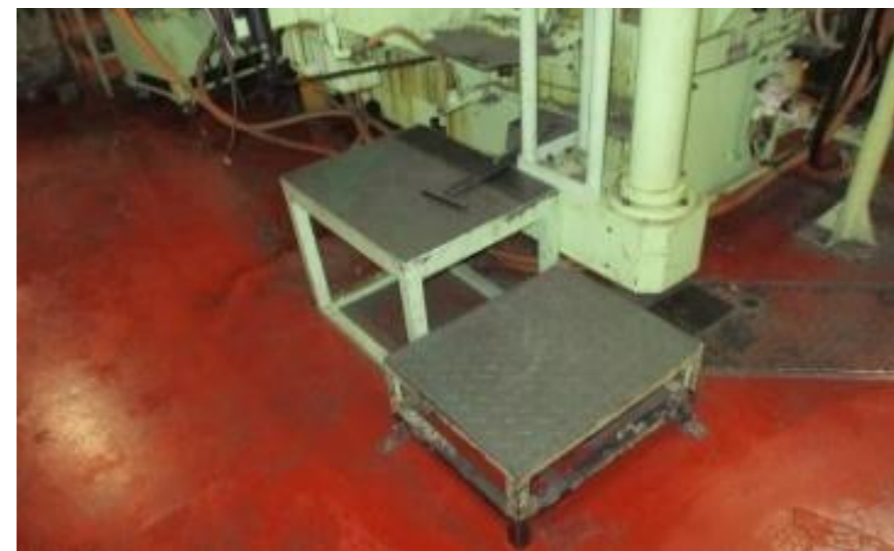
踏み台に滑り止め加工がされておらず、転倒や転落の恐れがある。

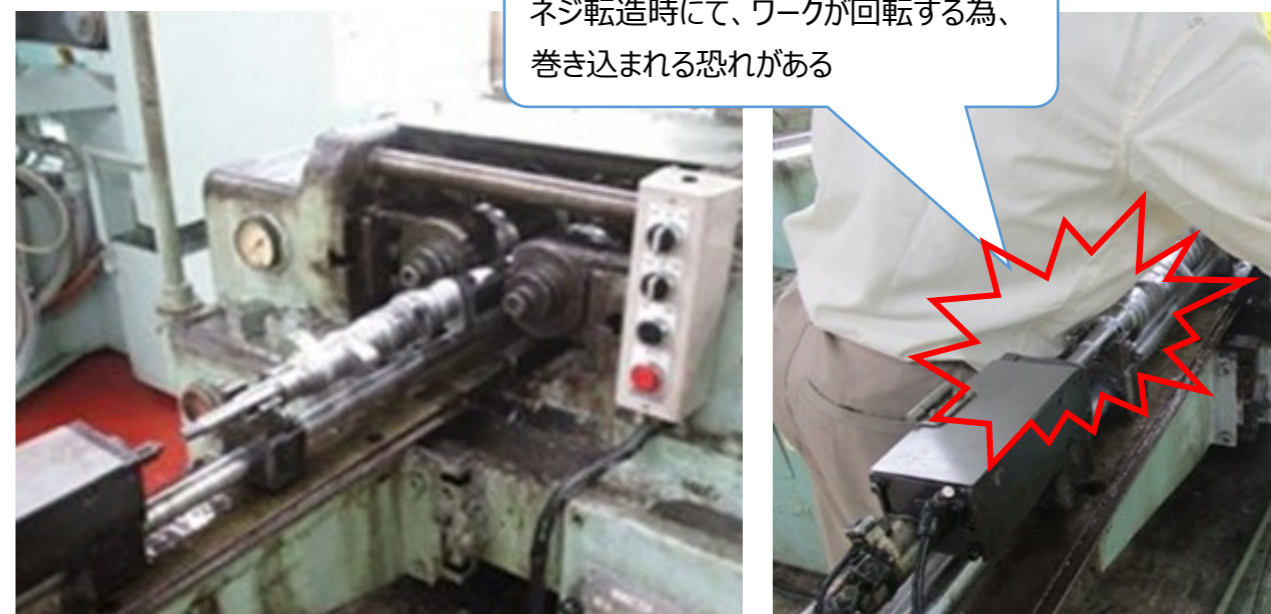
- ・ネジ転造機にて、加工中のワーク(回転する)に作業服等、巻き込まれる恐れがある為、安全対策を講じる必要があった。

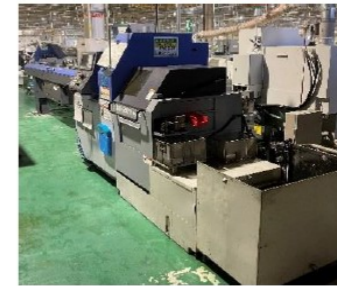
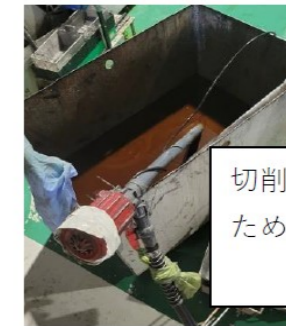
- ・テープで破損箇所を保護する異常な状態あり。
- ・ポンプモーター部を掴んで作業。
- ・破損して異常なポンプを使用。

切削油入れ替えのためのカバーが破

回転刃が見える

テープで破損箇所を保護

- ・今回使用したポンプは廃棄し、新規に購入。道具類の一斉点検による異常道具の修理及び廃棄。

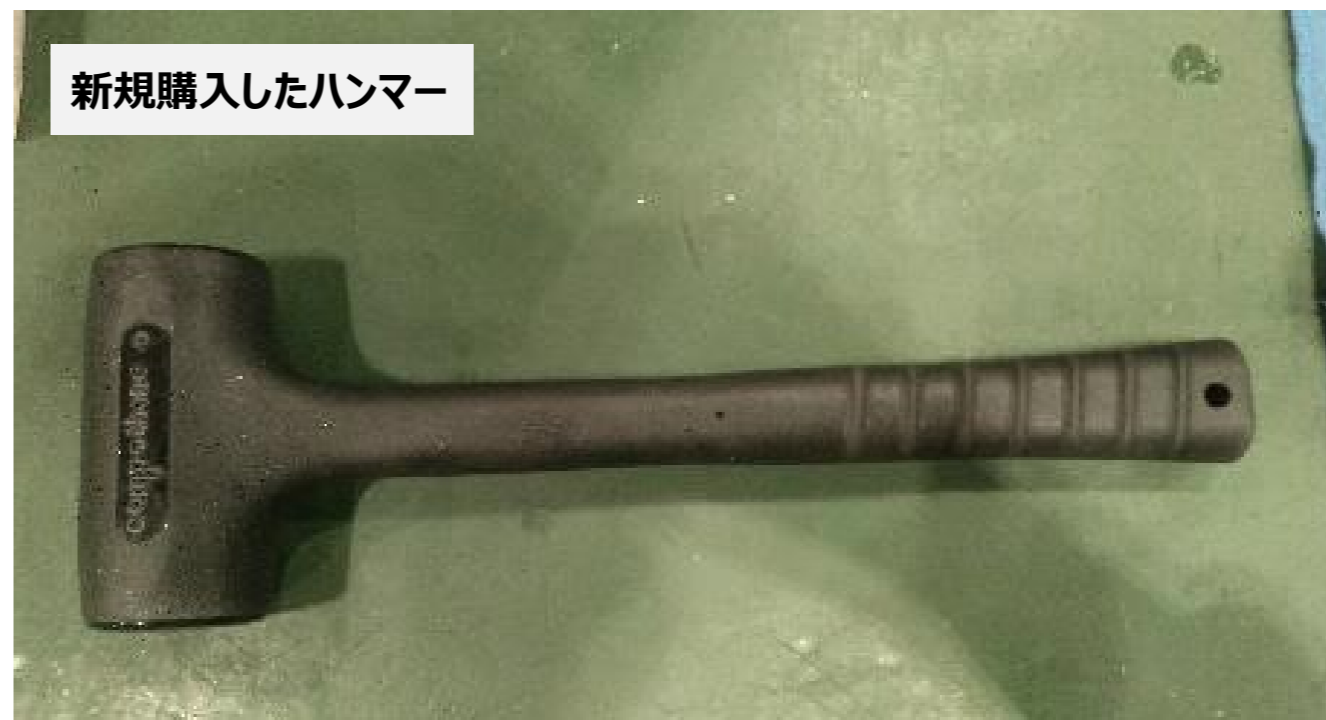
新規購入したハンマー

ハンマーの一斉点検を行い、一体型のものに交換した。
危険予知する能力を高めるために、KYTを毎月行うようにした。

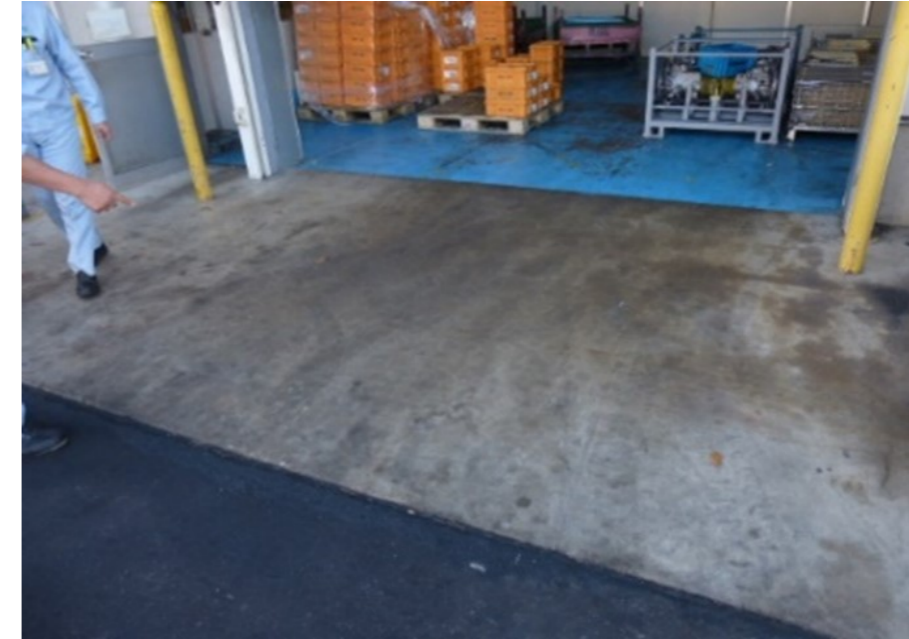
冬季、高速シャッター外側床面が凍結で滑りやすくなり、フォークリフトの運転がしづらい

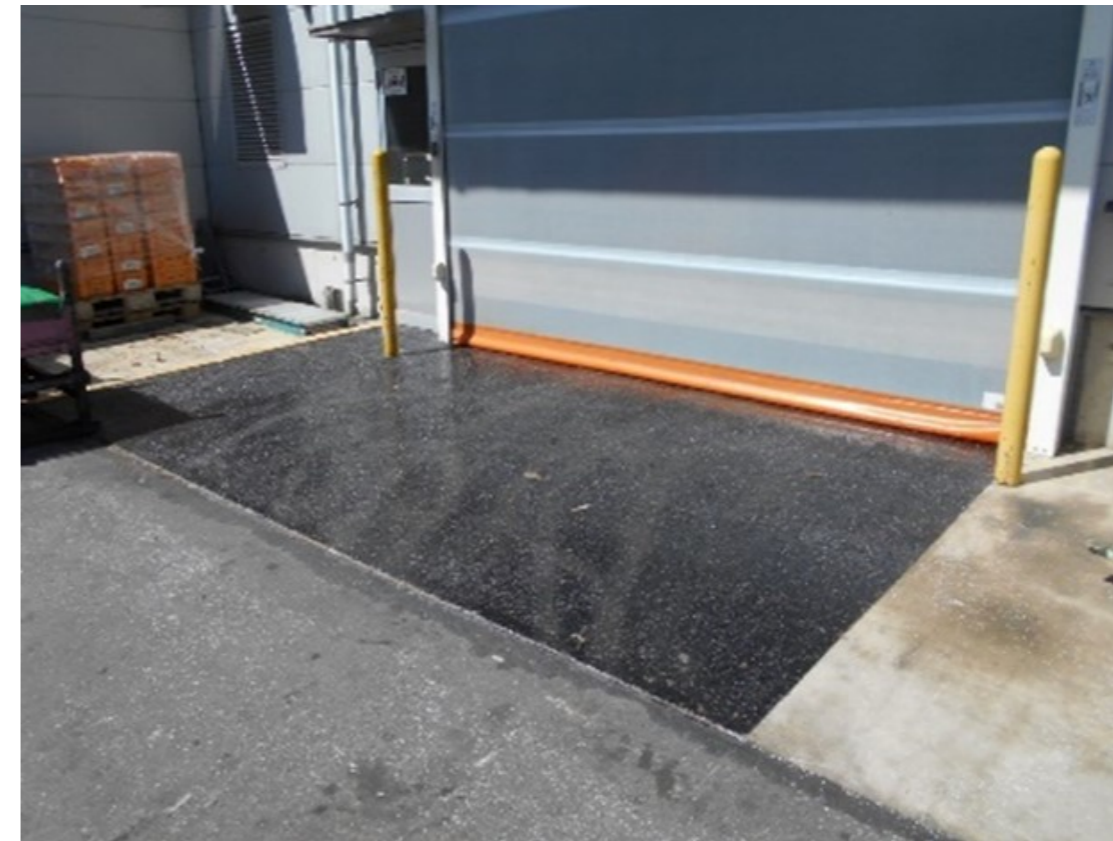
高速シャッター外側の床面に滑り止め塗装をして、凍結による滑りを防止

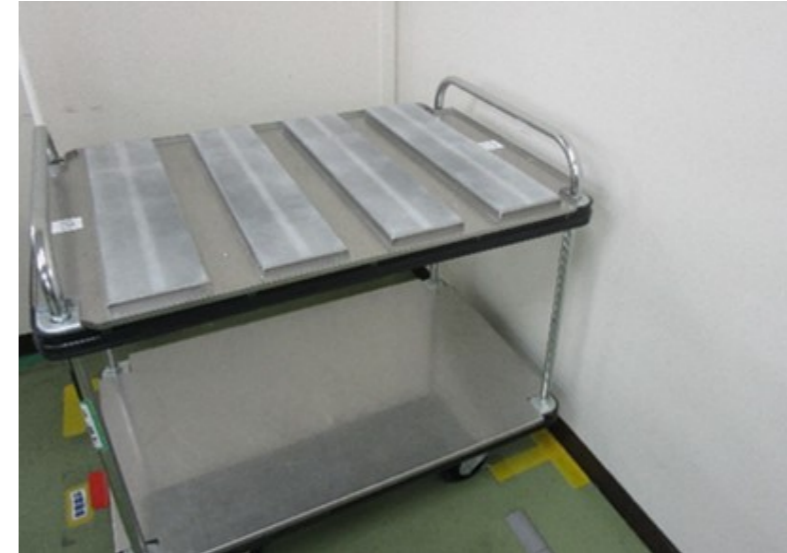
台車が壁にぶつかり、製品の落下、壁が破損するおそれがある。

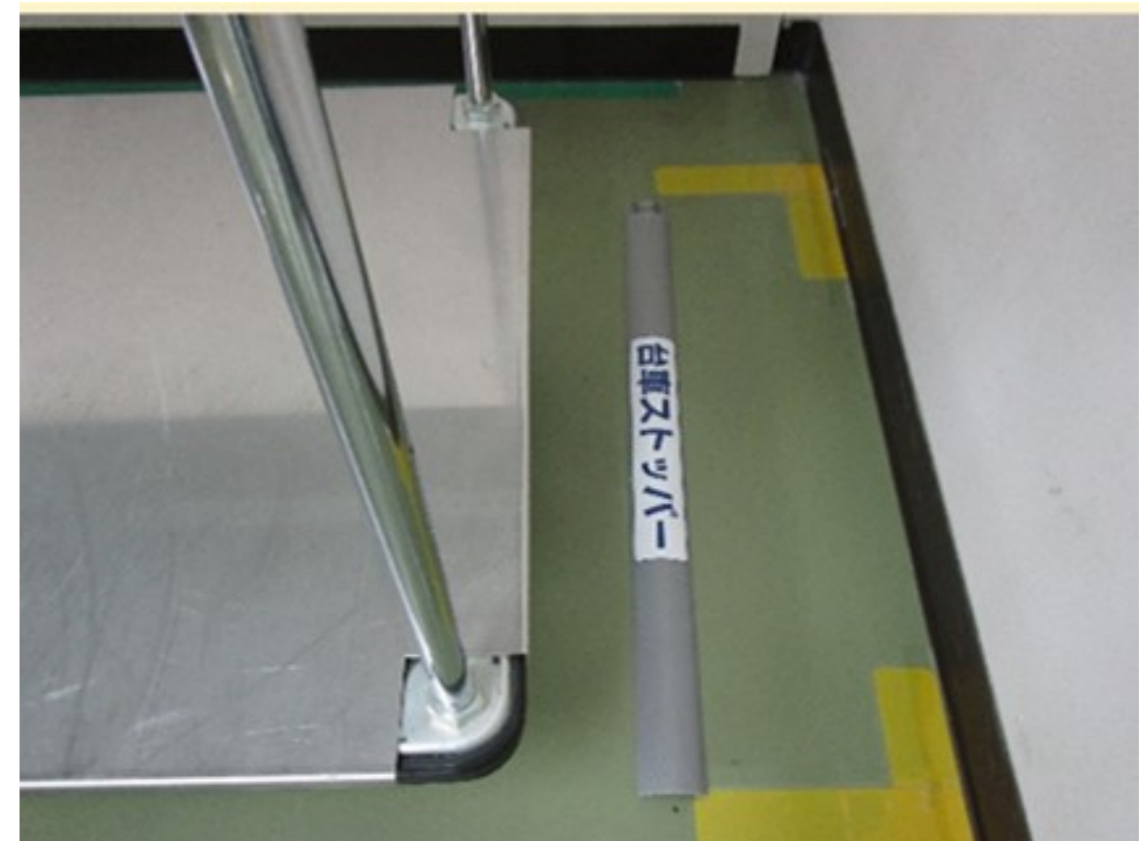
床面に台車のストッパーを設置し、台車が壁にぶつかることを防止。

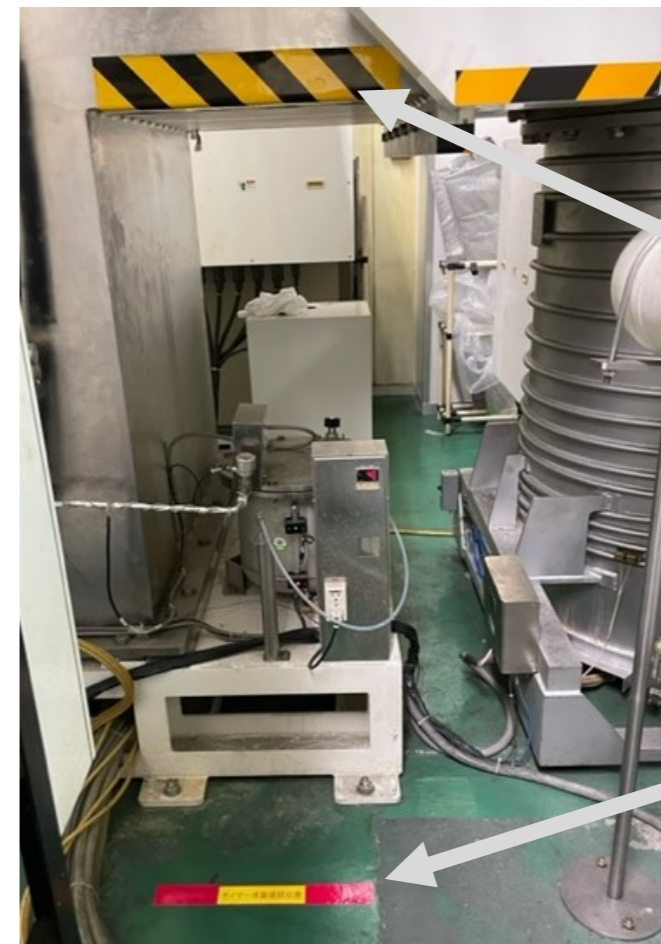
上部に保護パット

確認位置の取り決め

- ・頭をぶつけそうな箇所に保護パットを取り付ける
 - 費用：保護パット（安心クッション）：937円
- ・点検時の立ち位置（確認位置）を決め、マークをつける
