職場改善事例（件名）**会議室入口の段差解消****1. 改善の目的と背景**

鉄鋼業

1000人以上

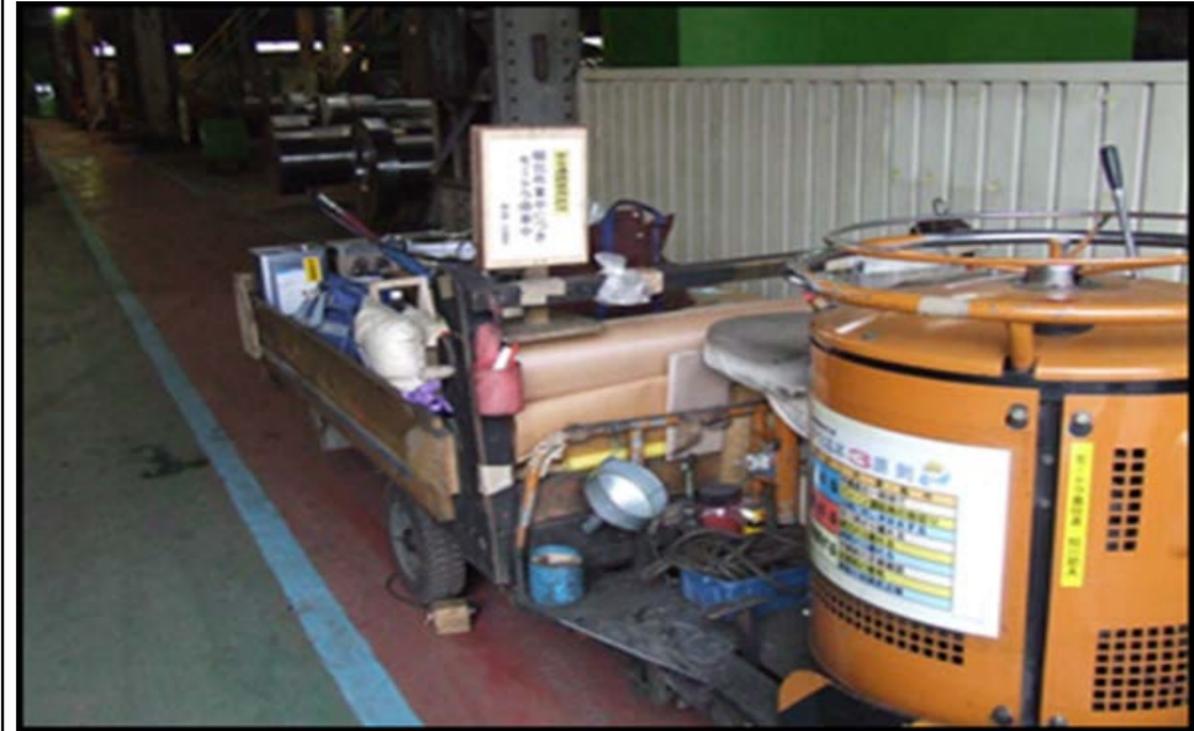
荷台に空きスペースが出来、包装紙・布テープ等の梱包資材や道具の積み込みが容易に行え、必要最小限のラッシングで走行が可能となり、段取り作業時間の短縮、また積載荷物の飛来・落下、飛散のリスク低減となりました。さらに悪天候時のビニール養生作業も削減され、コスト低減も含む作業効率の向上にも繋がりました。

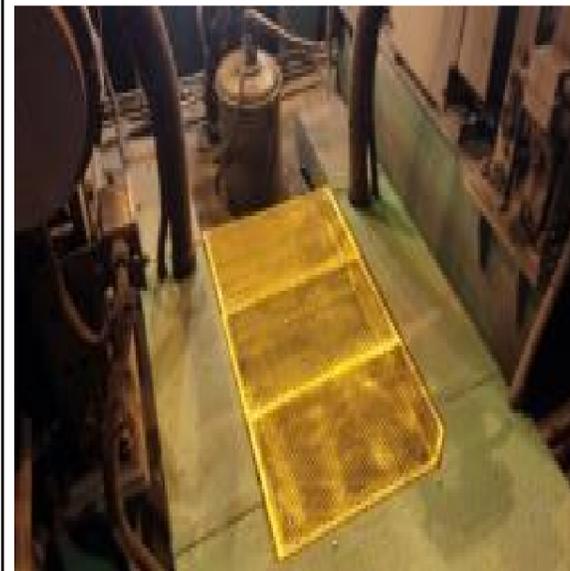
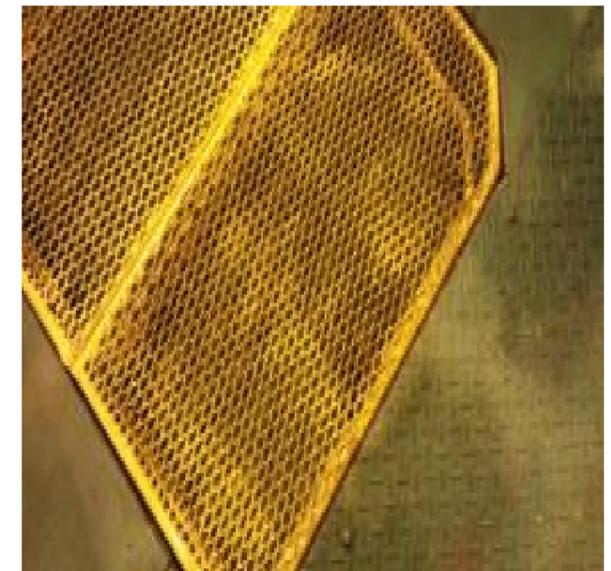
この天井クレーンの主巻ブレーキは左右に2台、計4台のブレーキが設置されております。左右のブレーキ間には配線ダクトが有り高さ20cmほどの段差が生じ、ブレーキ点検時や、周辺を歩行時、段差に躓き転倒する恐れがあった為、高さ、形状等を図りステップを製作し段差を解消した。

費用合計 2万円
・丸棒、鋼板

ブレーキ点検時や、周辺を歩行時、段差に躓き転倒する恐れが無くなった。

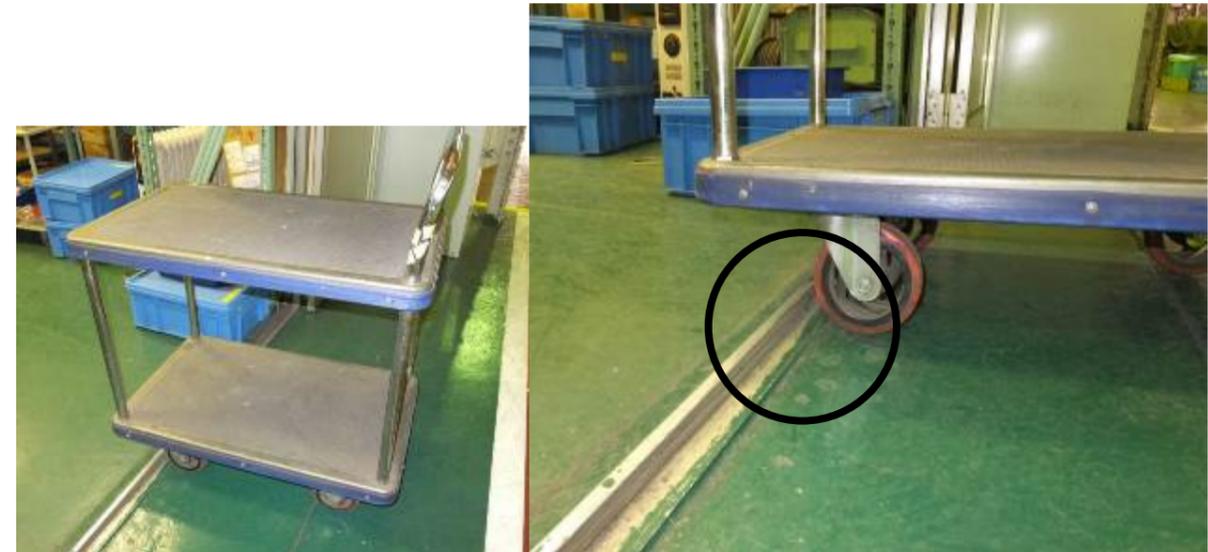
手押し車などに重量物を載せ作業場へ運ぶ時、部屋の入り口にある段差を乗り越える必要があり、その際に手押し車から重量物を落下させる恐れがあった。

乗り越えが容易に行えるよう専用のスロープも製作したが、スロープ自体が鉄製で重く、設置時に手を挟む危険も有った。

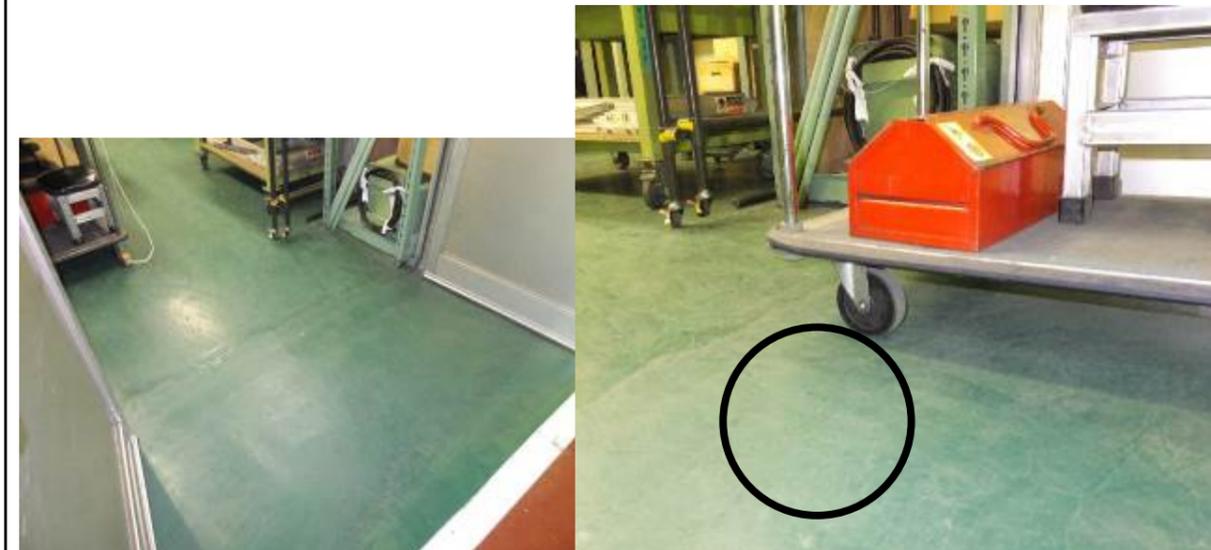
段差が無いため、重量物の落下や、つまづき・転倒のリスクを低減出来た。

作業場入り口の段差自体を除去し、バリアフリー化した。

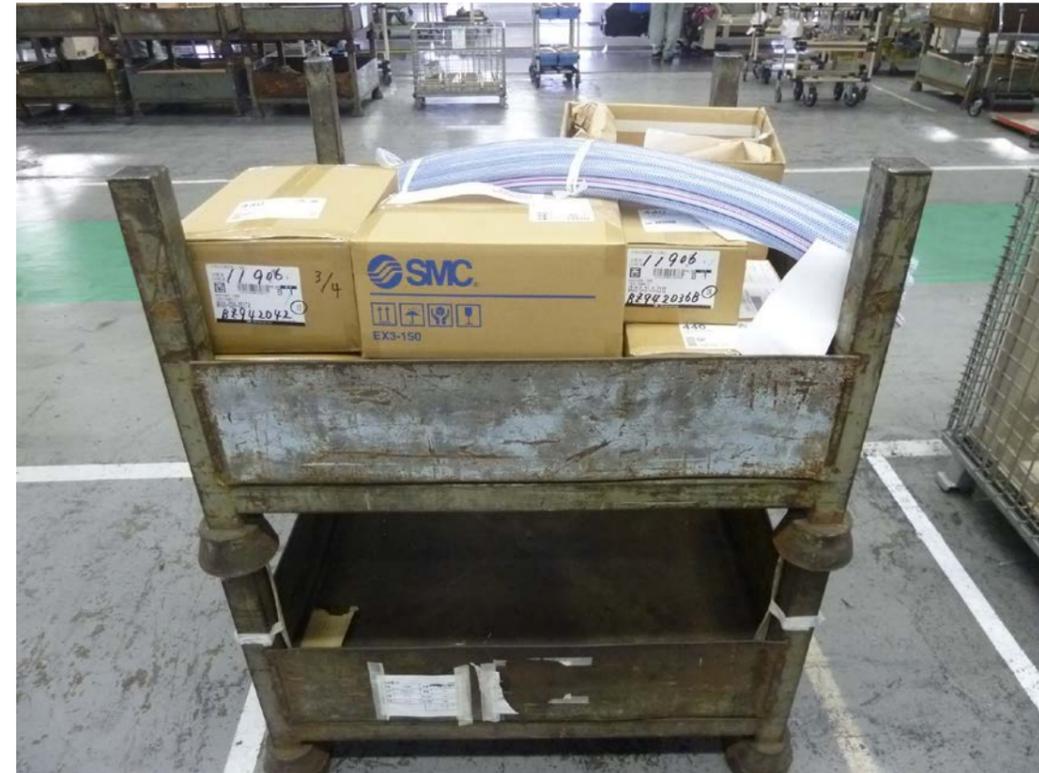
少量の部品も鉄パレットを使うので、広い場所が必要である。
 購入品などの箱詰めは大量の廃棄物がでて、開梱に時間がかかる。

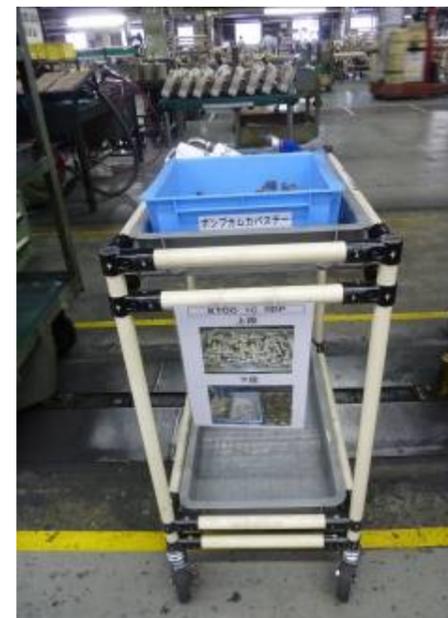
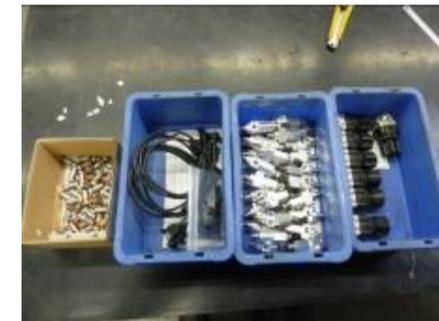
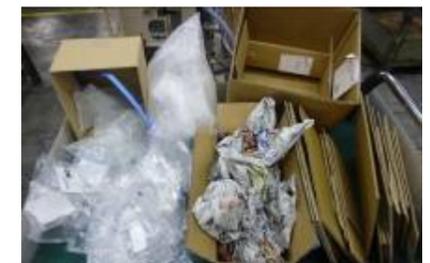
作業場でのゴミがなくなった

前工程（外注企業など）と通いの専用箱を用意

専用箱を載せるワゴン台車製作

納入は過剰包装しないよう依頼
