## 職場改善事例 (件名) 昇降階段での衝突防止改善

**職場改善事例 (件名)**  
**ゲージ検査室の照明設備改善**

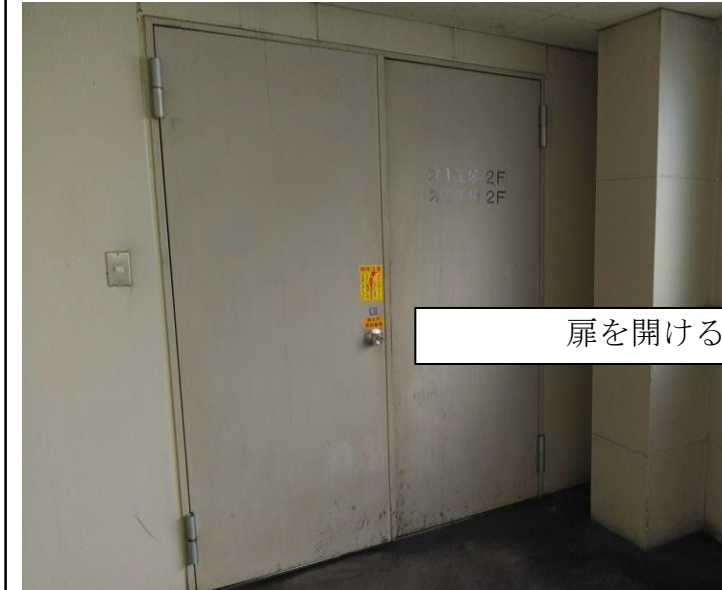
通路側から見た扉 (改善前)

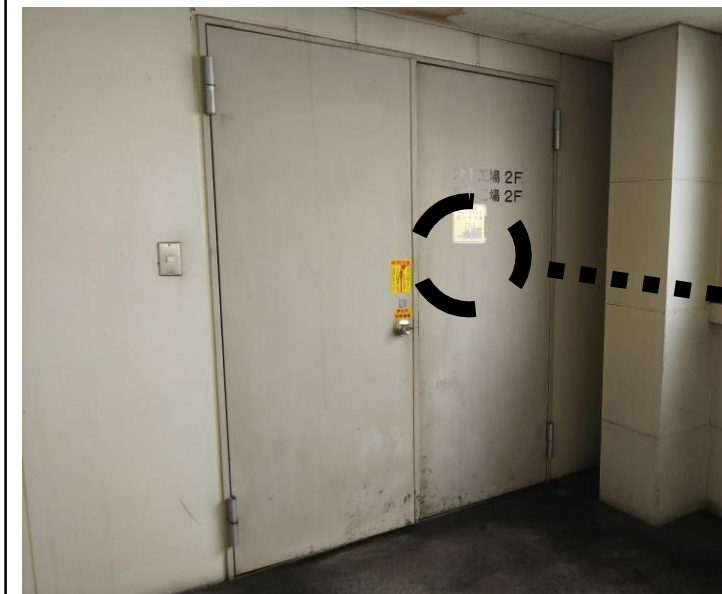
通路側から見た扉 (改善後)
