**職場改善事例（件名）****所内階段の手摺り設置****1. 改善の目的と背景**

## 5S用スプレーガン台車の設置

作業場のピットのフタの改善

## 永磁リフマグの吸着力点検の改善

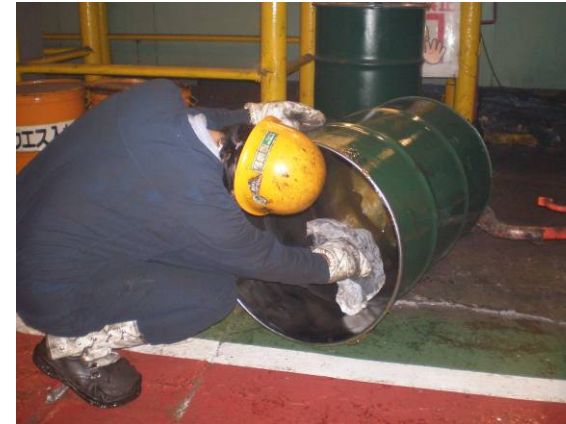
通路上での作業となっていた
