## 職場改善事例 (件名) 昇降階段での衝突防止改善

**職場改善事例 (件名)**  
**ゲージ検査室の照明設備改善**

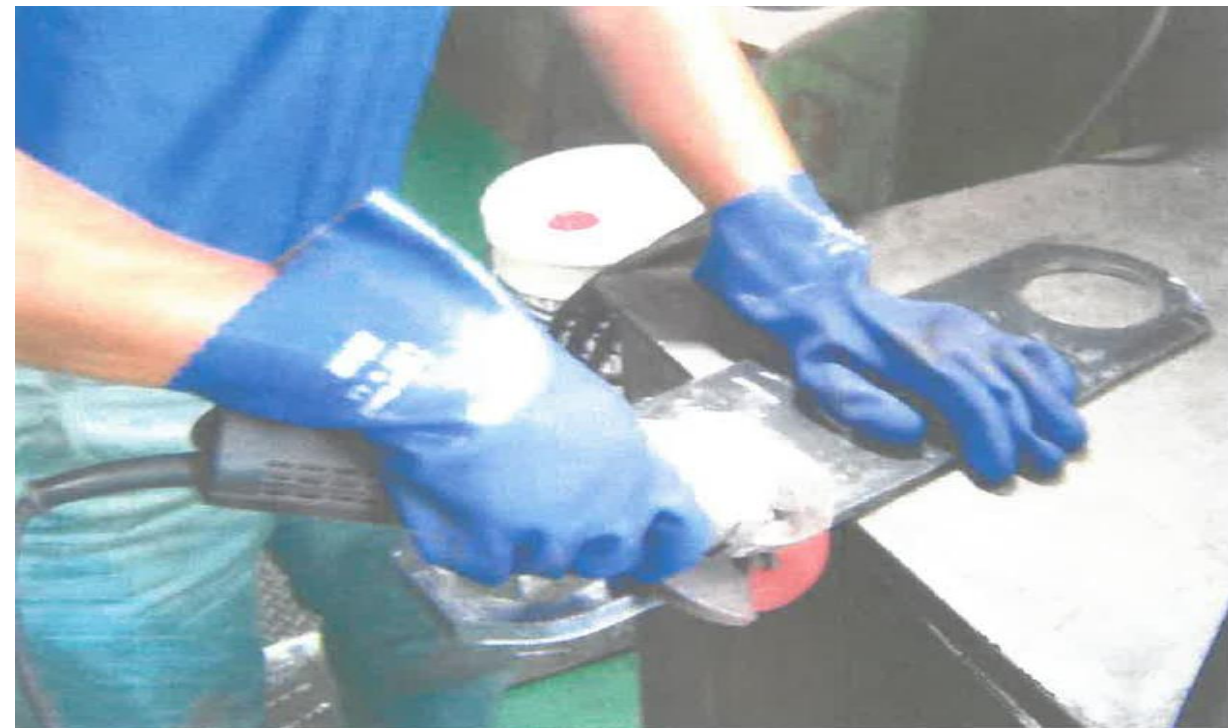
**○改善前**

サンダーがけを行う際、品物を押さえる為、サンダーを片手で持ちながら作業を行っている。

- ①押さえている手にサンダーの刃が接触しケガをする
- ②作業中、品物を落としケガをする
- ③サンダー刃ではじかれ力負けしケガをする

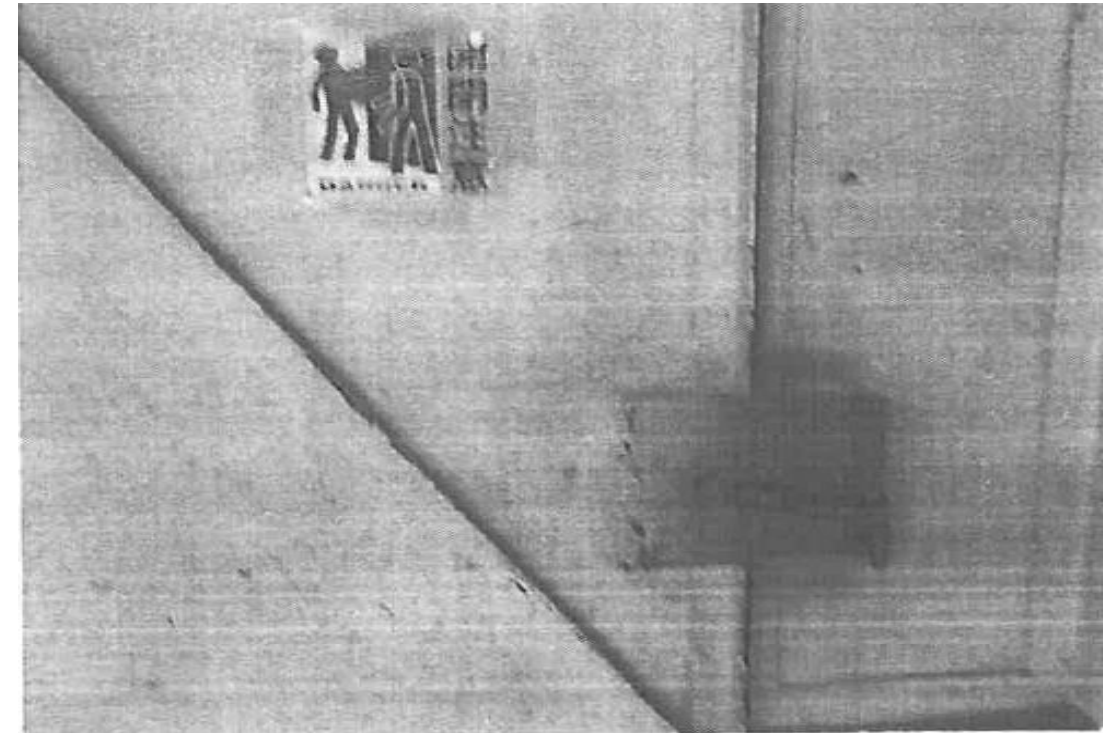
**○改善前**

工場の横引き扉は鋼製であり、ドアがついているものの、ドアも鋼製で相手が見えなかった。  
この為、両側から同時にドアを開けようとしたときにその勢いで、相手側の人を傷付けてしまった

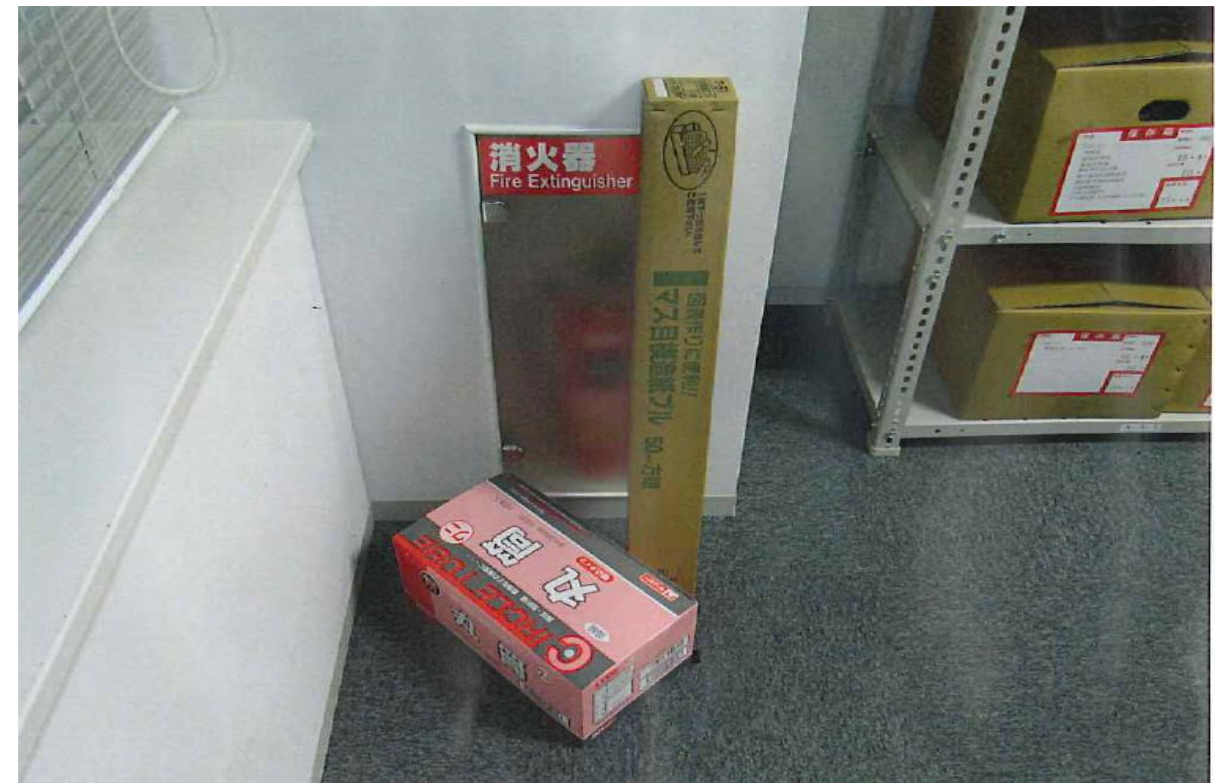
○改善前

消火器が柱の内に有り、扉が付いている。  
扉の前に物が置かれると消火器が取り出せなくなってしまう。

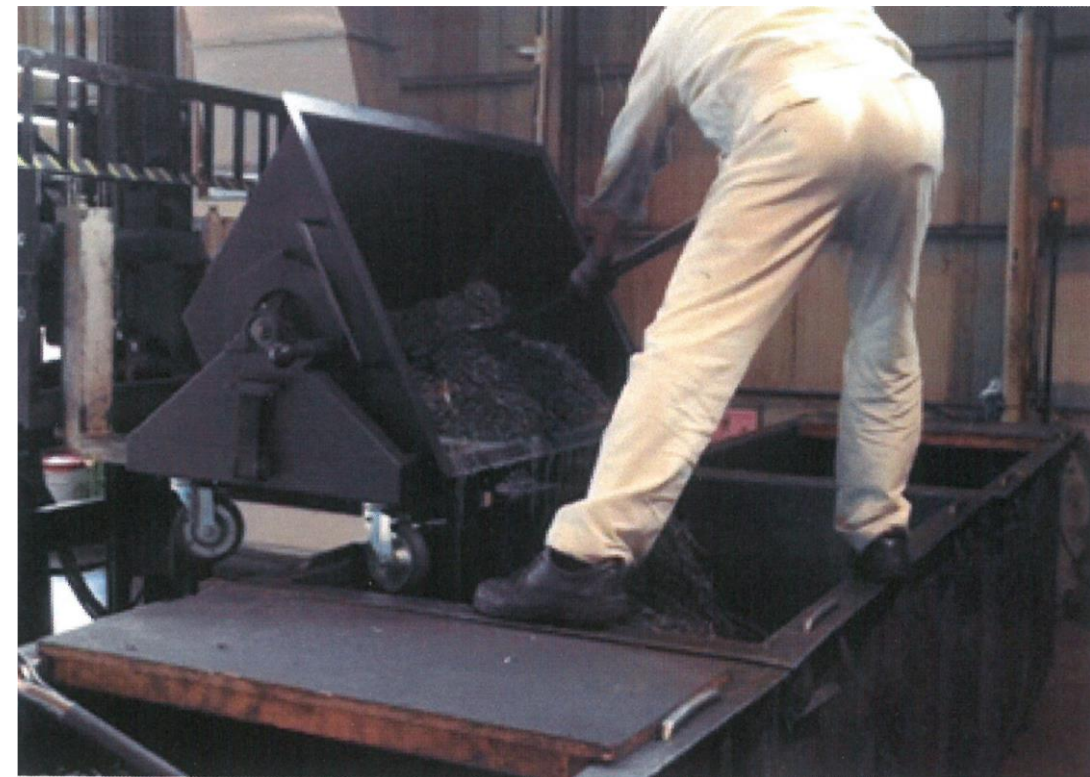
**○改善前**

切粉箱内の切粉を回収用鉄箱に入れる際、切粉箱をフォークリフトで持ち上げ、作業者が鉄箱の淵に足をかけ切粉を切粉箱内より掻き出していた。しかし足場が悪いため、作業者が落下する恐れがあった。

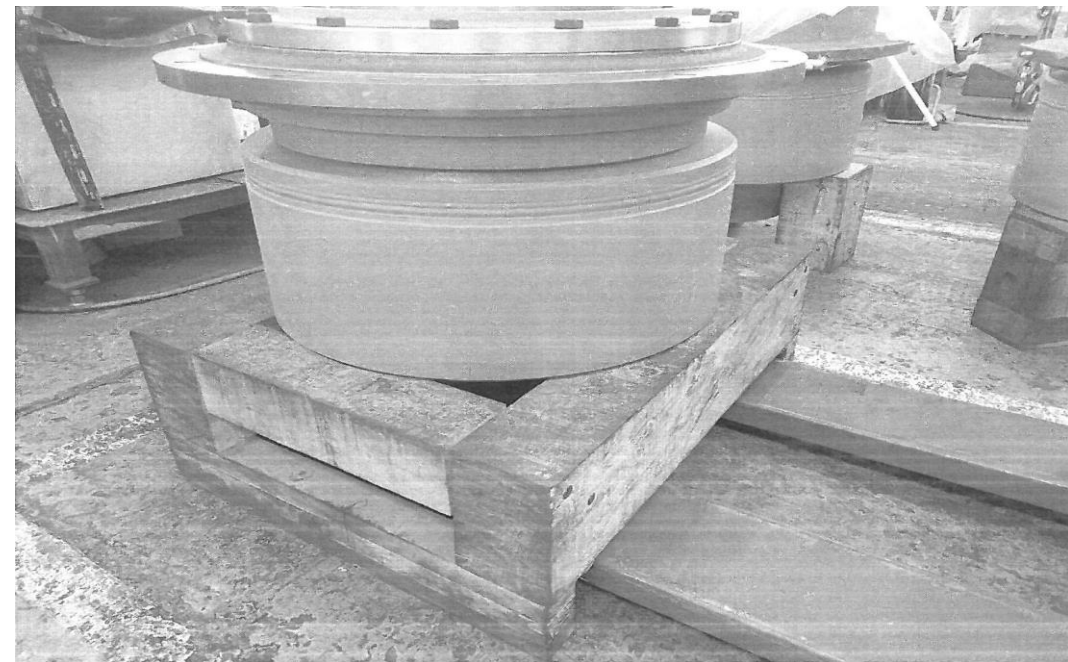
○改善前

パレトラにより木枠を運搬する際、パレトラの差込不足により転倒する危険があった。

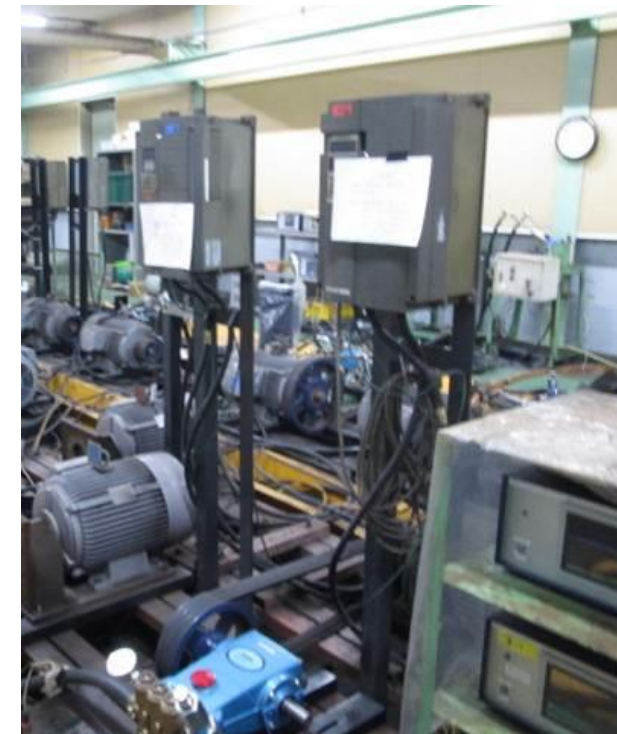
**○改善前**

製品の耐久試験を行うために、モーター制御用にインバーターが設置されているが、盤に入っておらず「防塵・防滴」処置がされていなかった。通常、運転中は無人であるが安全上に問題があると判断した。

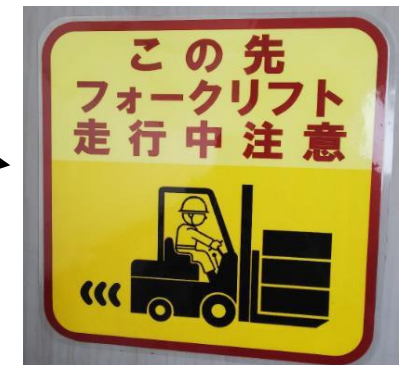
注意喚起の札

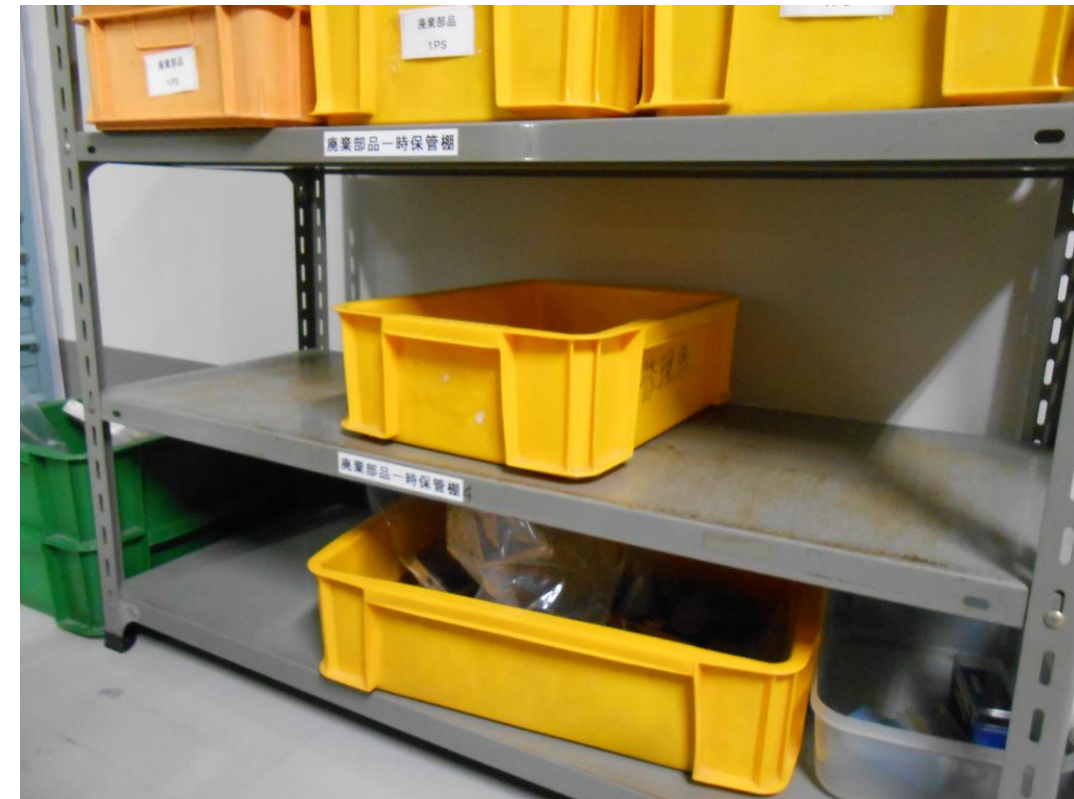
#### ○改善前

東日本大震災時、コンテナが落下し、中に入っていた物がばらけてしまい、物も破損し、片づけも大変だった。

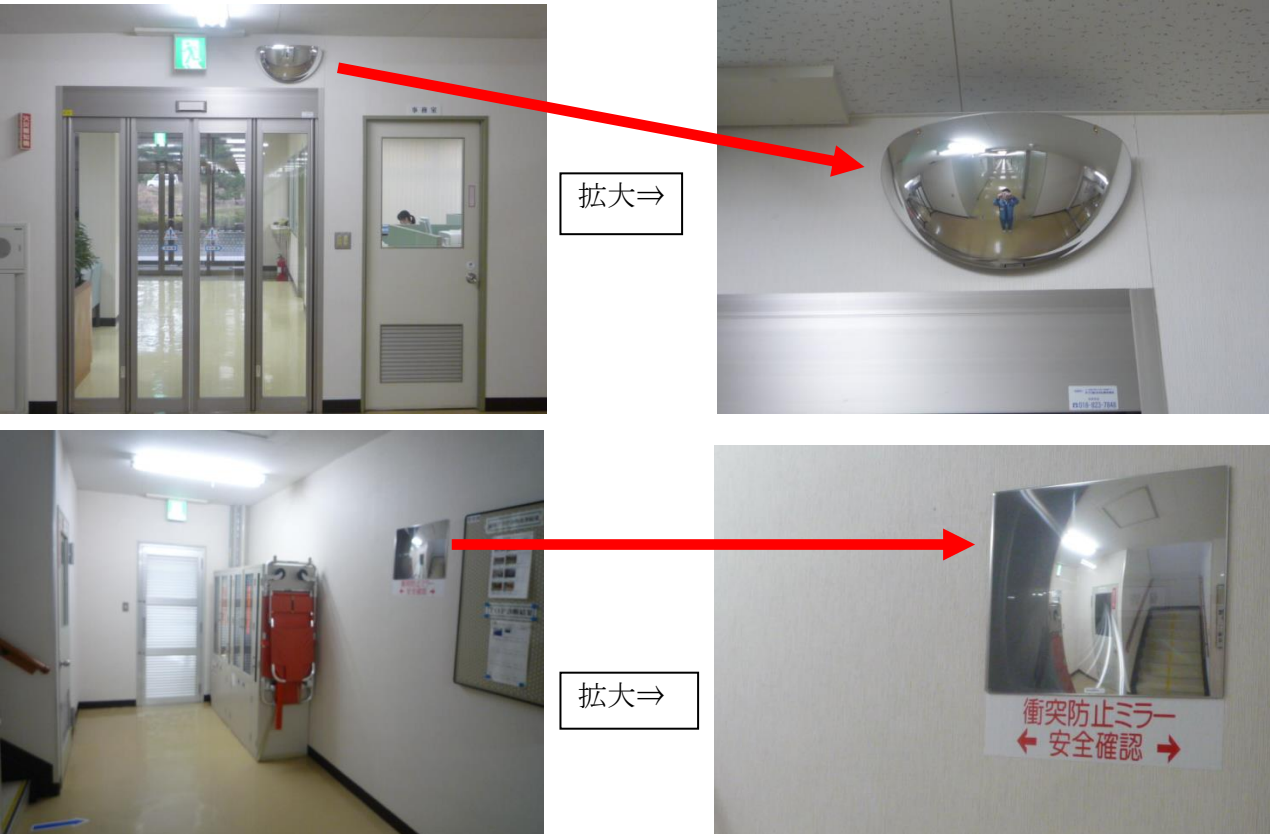
**○改善後**

<b>職場改善事例 (件名)</b> 構内においてコーナーミラー設置しての衝突防止
<b>1. 改善の目的と背景</b> 改善要望提案でぶつかりそうになったと提案があったため
<b>2. 取り組みの方法と内容 (概ねの費用・期間)</b> コーナーに5か所ミラー設置 2017年11月 30万円
<b>3. 効果</b> 衝突が回避されている。

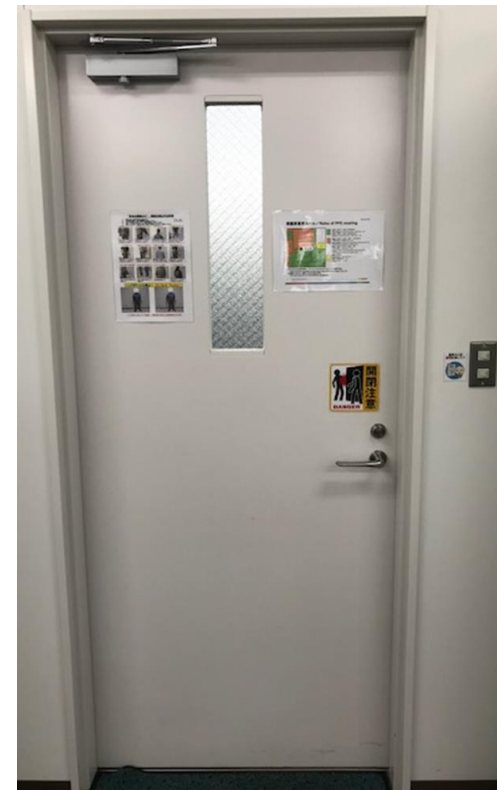
**○改善前**

安全衛生委員会にて、ドアが急に開きぶつかりそうになったと言うヒヤリハットが多数上がってきていた。  
注意喚起の表示を施したが、あまり効果は出なかった。

通行量が多い場所に、表示ともう少し視覚的に意識できる  
「扉につけるお知らせライト」を取り付けた。  
費用：5,500円  
期間：2ヶ月

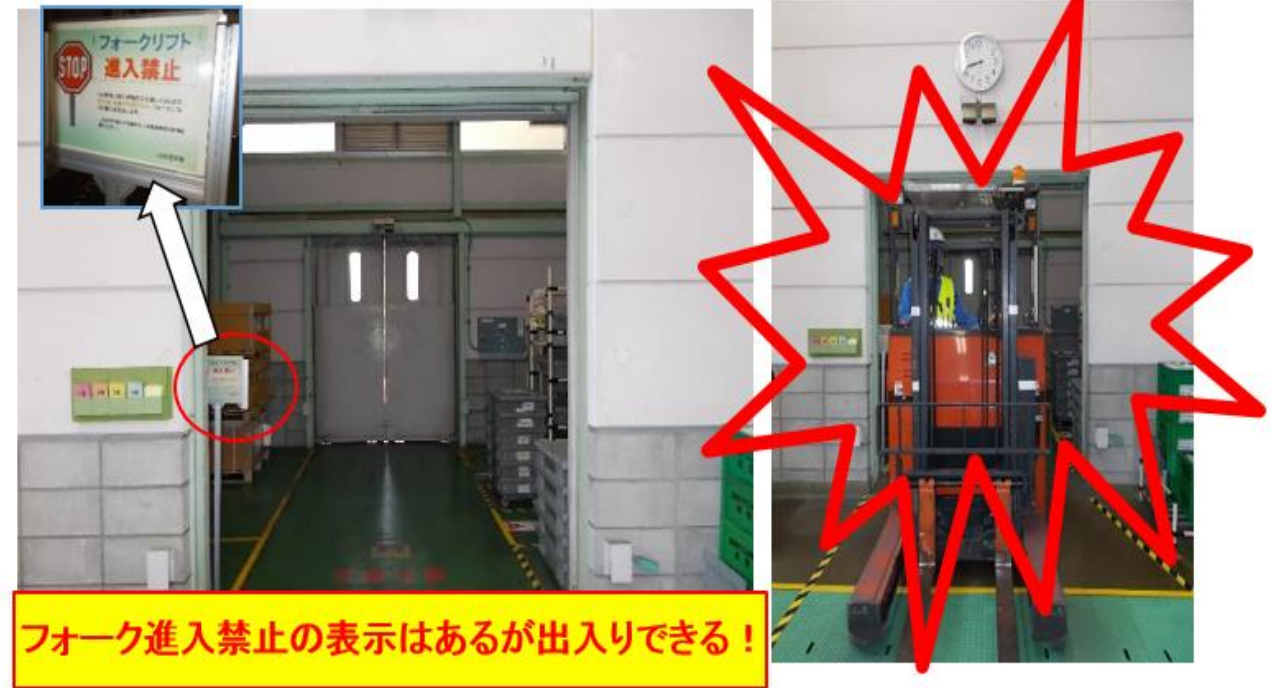
○改善前

フォークが進入してきて作業者と接触し、怪我をする。  
最悪は、死亡事故となる。

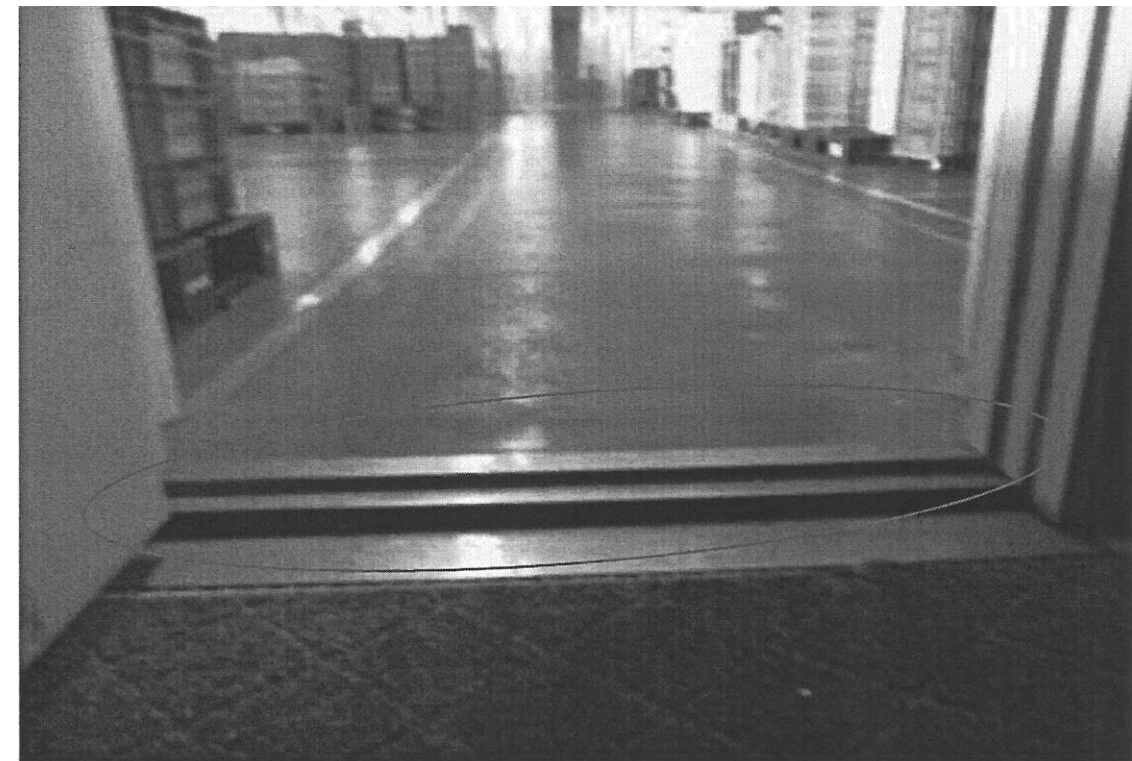
**○改善前**

階段を上がった工場入口扉下部に段差があり躓き転倒しそうになった。  
躓く危険をなくしたかった。

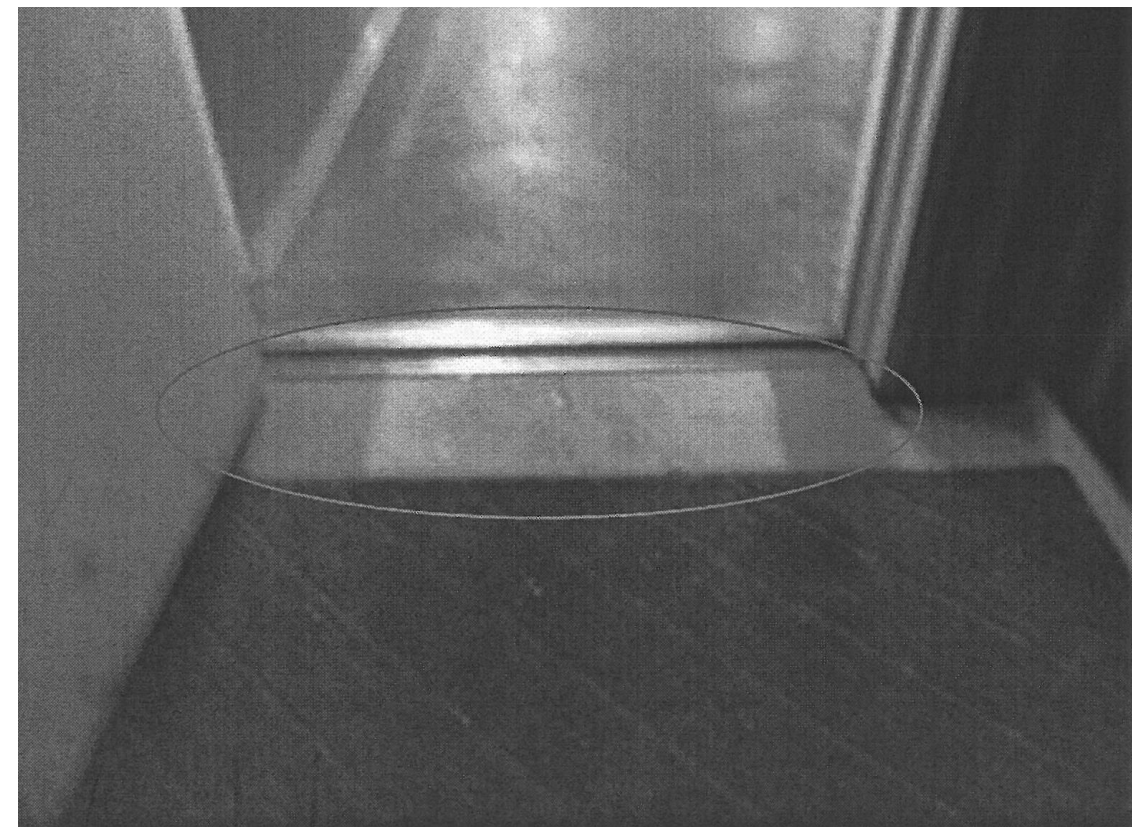
**○改善後**

段差がスロープになり、且つテープ表示で目立ったため躓く危険がなくなった。

扉下部幅全体にスロープを付け、目立つように黄色テープを貼った。

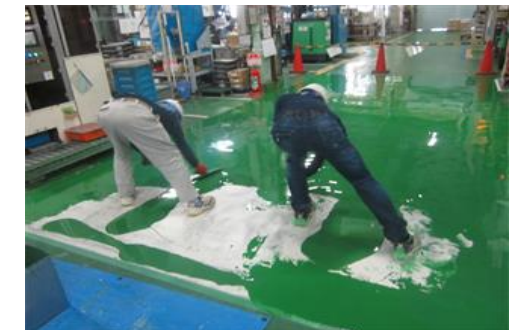
脆弱な床面補修 =>
