**職場改善事例（件名）****所内階段の手摺り設置****1. 改善の目的と背景**

## 5S用スプレーガン台車の設置

作業場のピットのフタの改善

## 永磁リフマグの吸着力点検の改善

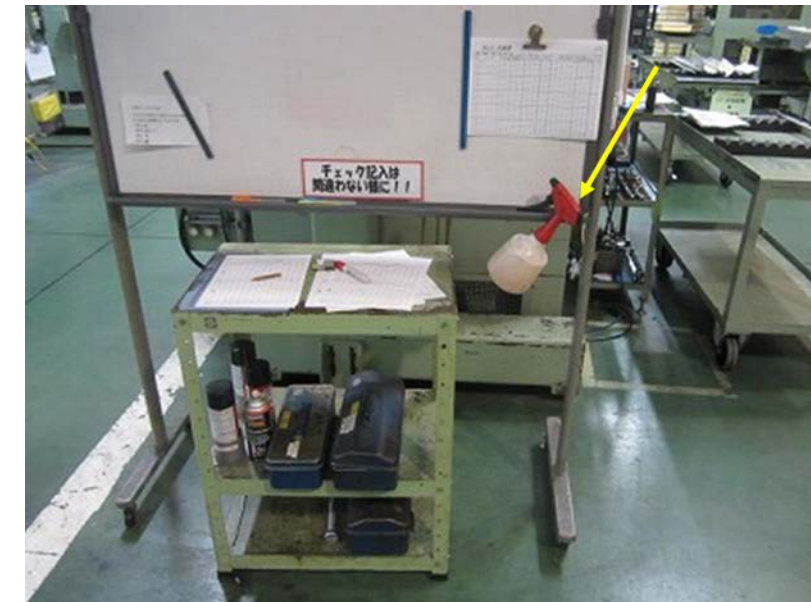
## ○改善前

- ①週1回、30分4Sの時間を設け、職場の4Sを実施している。
- ②床や設備に油こぼれがあった場合、ウエスで拭き取っただけでは綺麗にならない。
- ③工程内には洗浄液の入ったスプレーガンが有るが置き場が特定されていない為、探すのに時間が掛かる。
- ④スプレーガンには、洗浄液が入っていない事が多く、使いたい時に使えない事が多い。

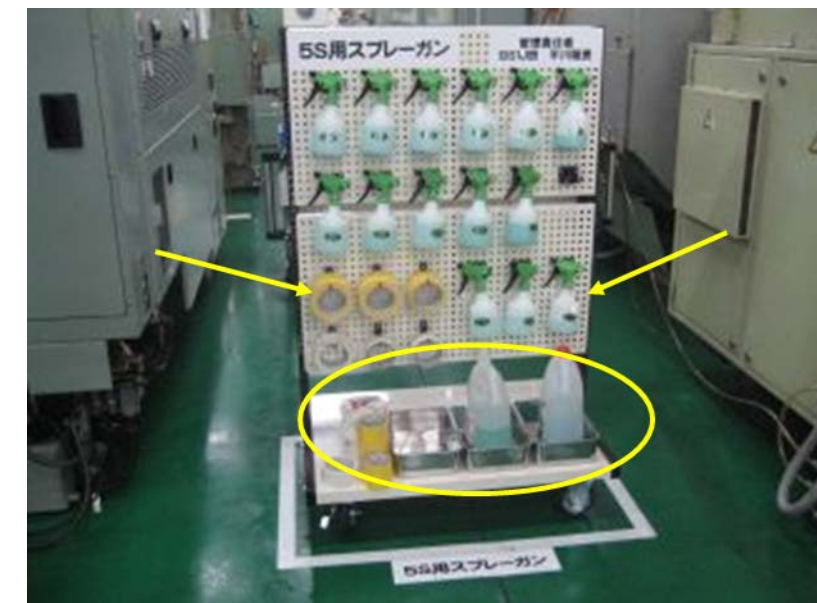
## ○改善後

- ①5S用のスプレーガンが設置され、5S活動が積極的に実施される様になった。
- ②洗剤の希釈を一括して行うので、濃度が均一になりコスト削減に繋がった。
- ③5S用スプレーガンの見える管理が出来る様になり、綺麗に維持される様になった。

- ①5S用スプレーガンの集中管理を行う。
- ②清掃などでスプレーガンが必要な場合、この置場から持ち出し、作業終了後返却する。
- ③管理責任者が洗剤の補充をこの置場で行う。
- ④各班に1台設置する。

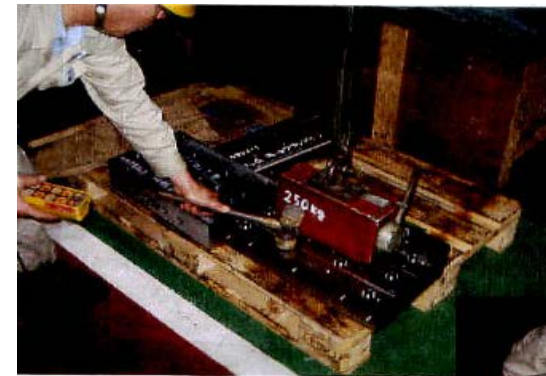
リフマグでのクレ玉作業時に地切りの際、木ハンマーで叩いて吸着確認していた。

リフマグでの地切り時、吊荷を木ハンマーで叩いて吸着確認をしていた。

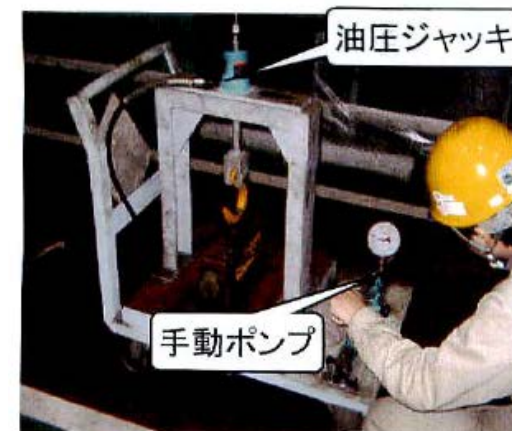
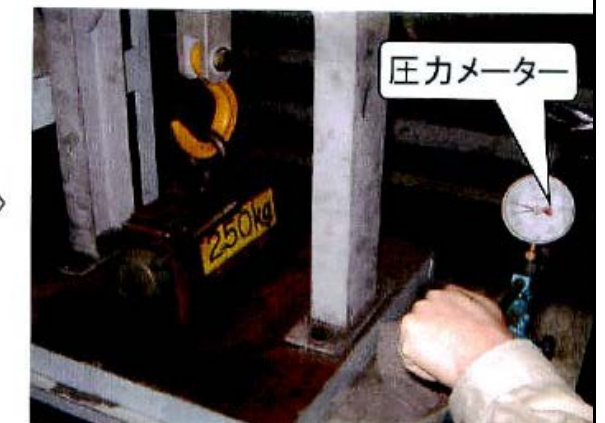
装置にリフマグを吸着させ、油圧ジャッキで引っ張り、定格荷重まで耐力があるかを試験する。（換算表で確認）

- 1) リフマグのメーカーに相談し、吸着力測定装置を導入する。
- 2) 装置の使用説明会を開催する。
- 3) 運用方法の取り決めとその周知徹底を図る。  
（リフマグの吸着力定期検査・・・1回／半年など）  
※費用：約25万円 期間：2ヶ月

吸着力定期検査を1回／半年で行い、他のルールと合わせて運用し、安全な作業環境づくりを行っている。

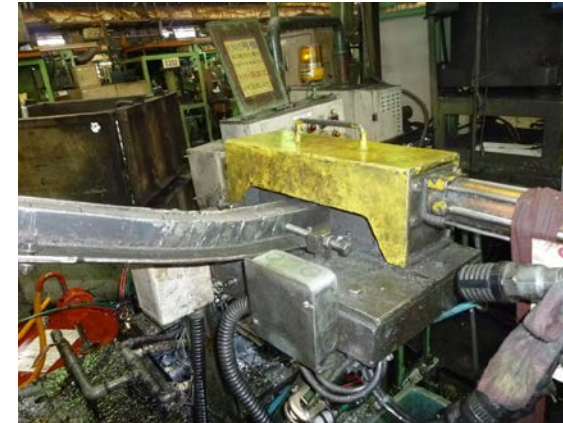
ねじ加工機の粗材供給装置部

社内で発生したシリンダーによる指挟まれの業務上不休災害 (2013. 2. 11) に対応しハード改善策を行った (災害状況：ねじ切り加工機においてシュートから振り分けシリンダー受けに粗材が噛みこんだ状態で停止した。その粗材を手で取り除きに行った時にシリンダーが動き、シリンダーと粗材の間で指を挟まれ被災した。)

黄色カバーを外して手を出した

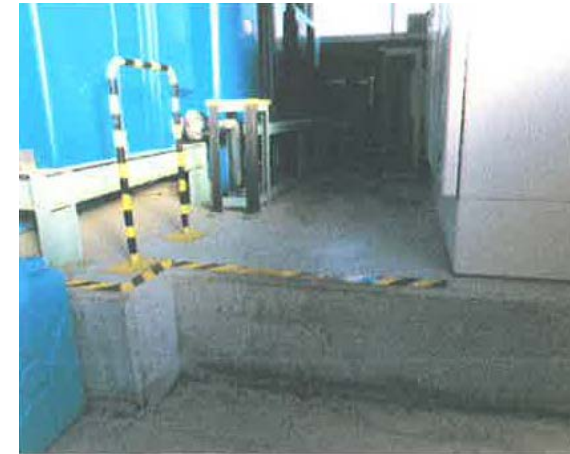
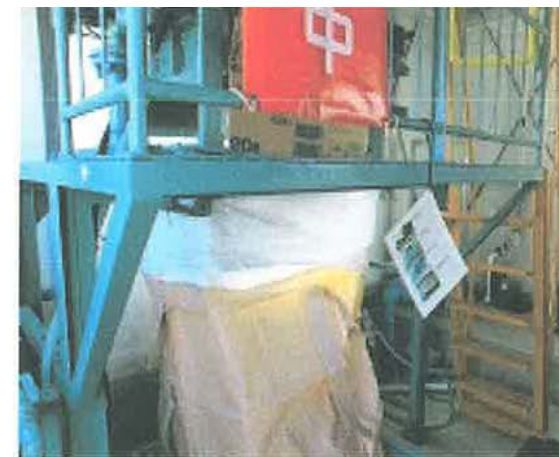
1. 井戸井水ろ過装置機械室で塩素置場より塩素タンクへポリ缶[20L]を運搬する時、35 cmの段差でつまずき転倒する危険があった。
2. 井戸井水ろ過装置機械室で汚泥袋[約 700 kg]が載ったパレットをリフトを使用して取り出すが、パレットにフォークを差込む時に見ずらいため、リフトを脱水機にぶつける危険があった。
3. 変電所員で行う高所作業時に作業場所の下を立入禁止にするため、カラーコーン[おもり付約 3 kg]を設置するが、カラーコーンを変電所 2 F に保管していたため、カラーコーン 2 個[約 6 kg]を両手で抱えて階段を下りる時に足を滑らせ転落する危険があった。

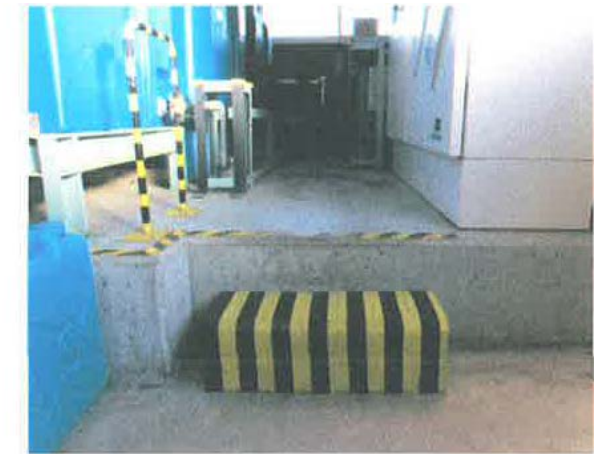
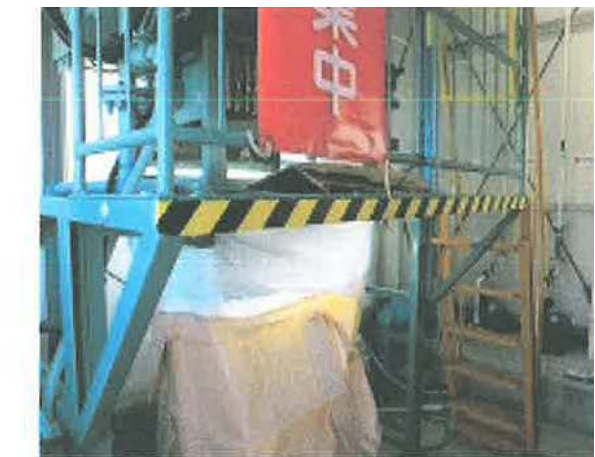
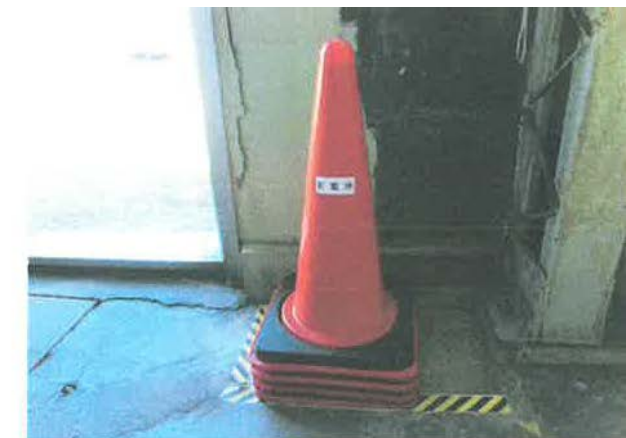
1. 踏み台がある事により、塩素タンクまでポリ缶を運び易くなった。
2. 脱水機にトラテープを貼ることにより、リフトの運転席から位置確認がし易くなった。
3. 急な階段を両手がふさがった状態で、重いものを持ち下げる作業がなくなった。

1. 踏み台[20 cm]を 1 段設置し、つまずく可能性を低減し、段差をわかり易くするために、トラテープを貼った。
2. リフトの運転席から脱水機の枠が確認し易くなるようにトラテープを貼り脱水機にリフトがぶつかる可能性を低減した。
3. カラーコーンを 2 F に保管することをやめ、1 F へ保管場所を作ることにより階段から転落する危険を無くした。

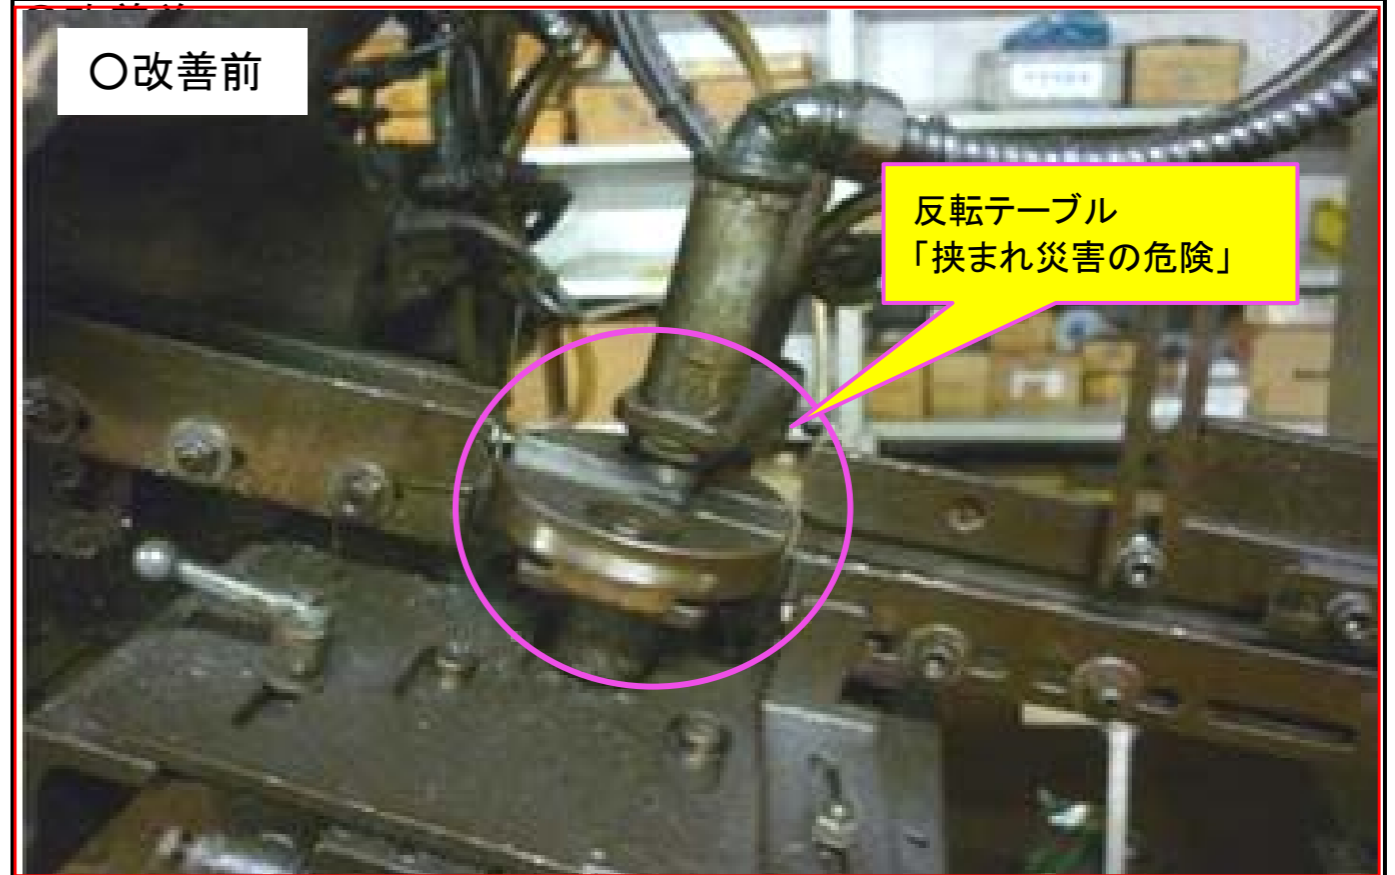
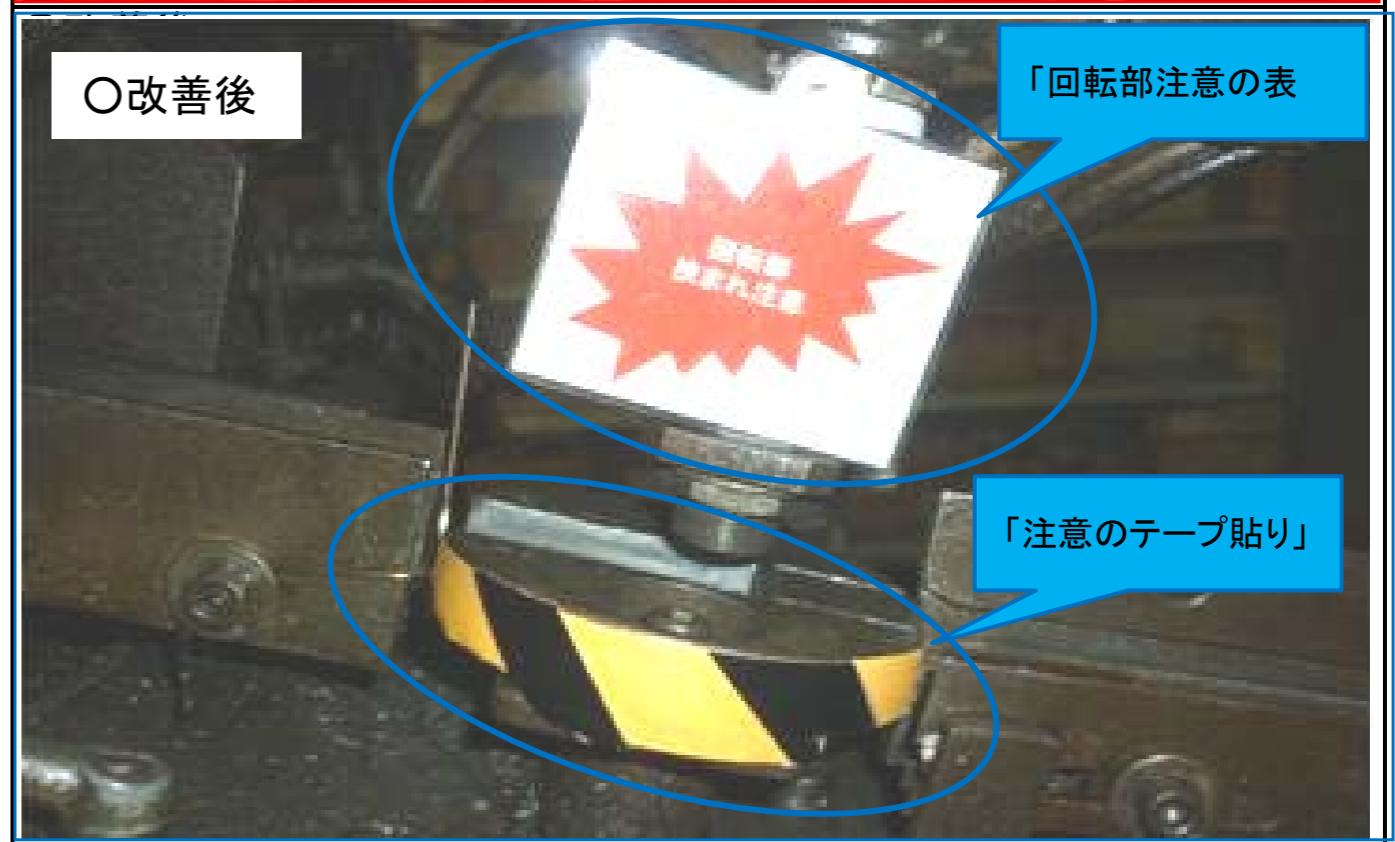
- ・作業員に聞き取り調査を行った所、【改善前写真】の設備について旧式機械のため安全についての対策が十分でなく、付近での作業や作業者の入れ替わりも多く場合によっては反転テーブルにうっかり触れる事による挟まれ災害の危険を感じていた。

- ・設備の反転テーブル側面にトラシマテープを貼り目立つようにした。
- ・回転部注意の表示。
- ・改善後、朝礼にて危険箇所の周知と動作条件など安全教育を行った。

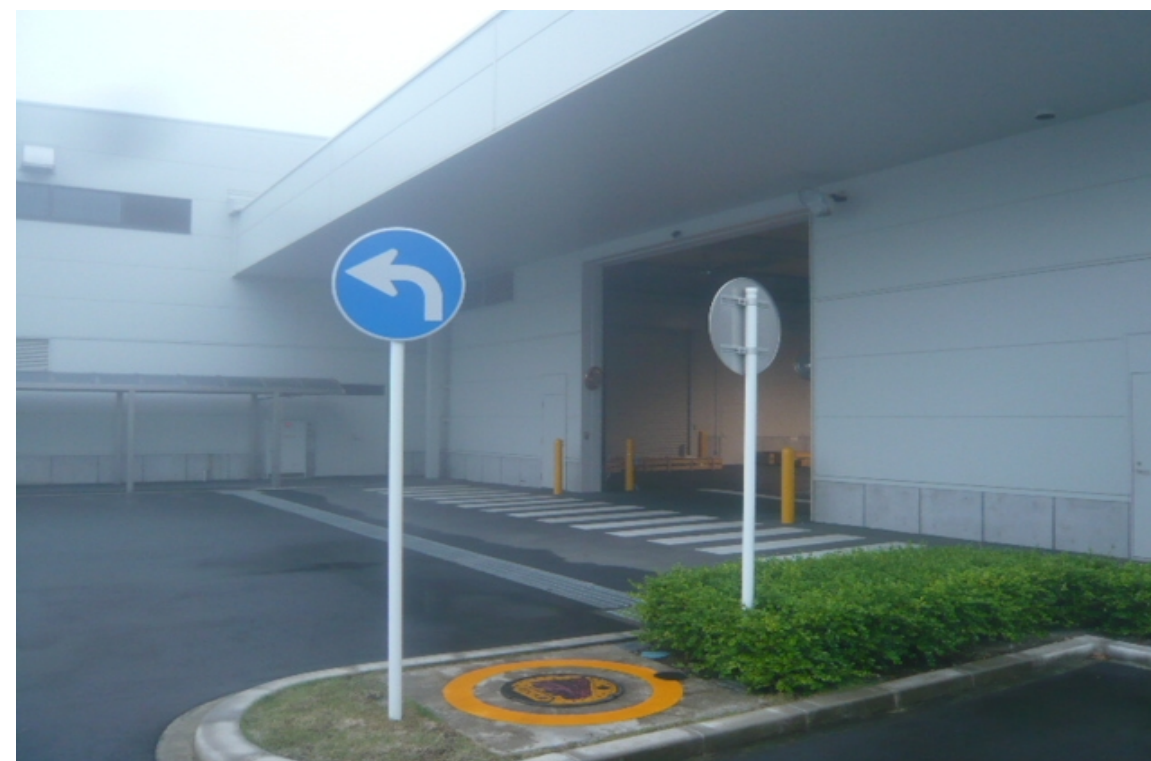
○改善前

工場内は一方通行という事を知らない人がいる。  
(業者含む)

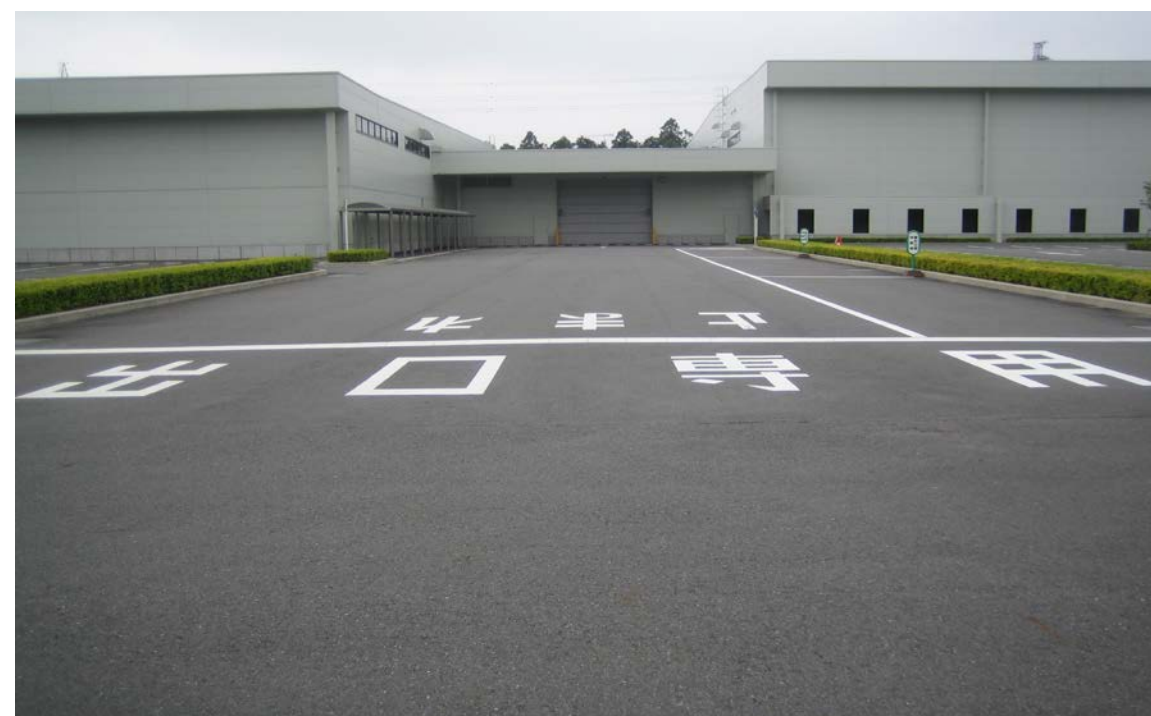
○改善後

逆走がなくなった。

ペイントを施し表示した。

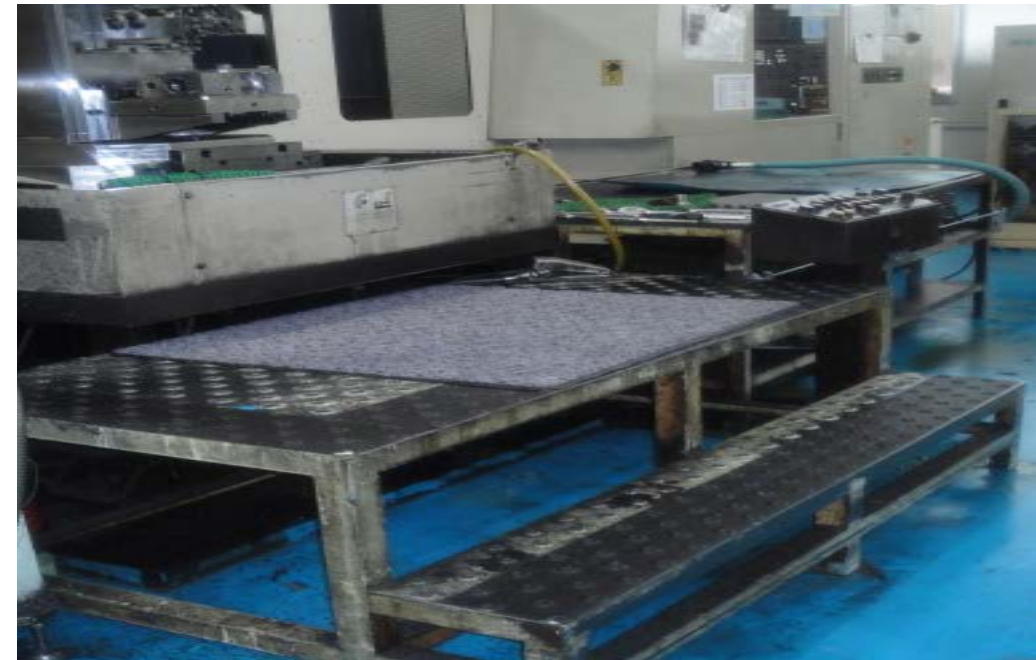
## ○改善前

リスクアセスメントの評価結果、マシニングセンタにワークをセットの作業で、台上を移動する時、踏み台を踏み外して落下し、台車等の角に頭部を強打する恐れがあり、重大災害になるという結果が出た。

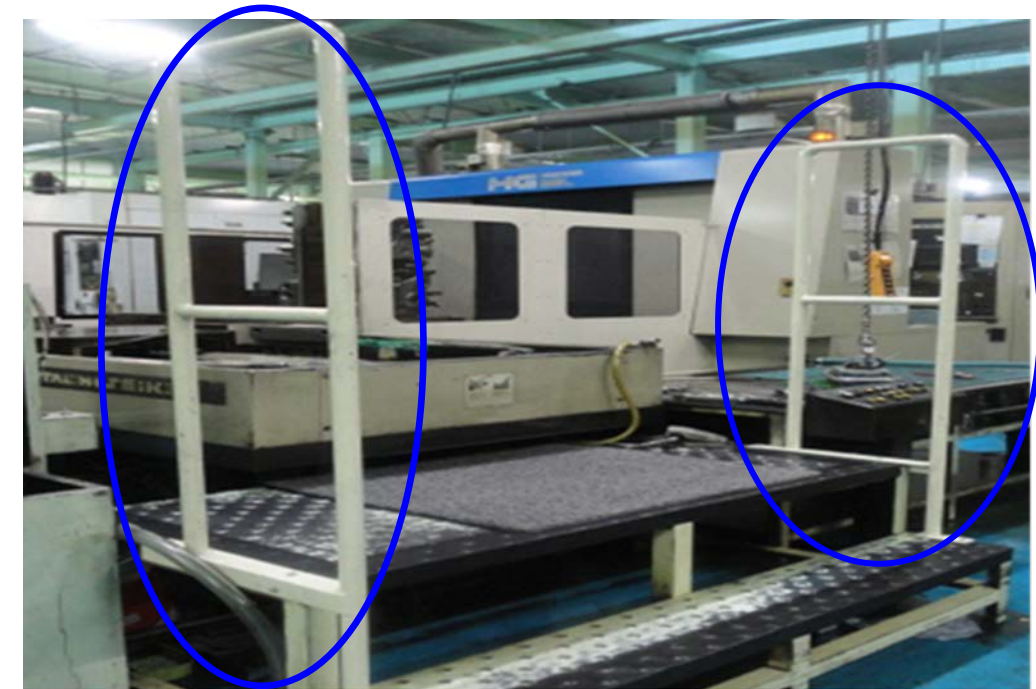
## ○改善後

落下防止策を取り付けることで、滑落の可能性が下がり、対策後のリスクアセスメントのリスクレベルはBからEと下がった。

踏み台の周囲に落下防止柵を取り付ける。

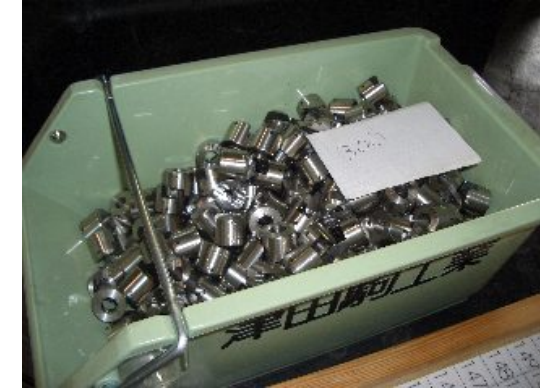
完品の保管状況  
（在庫量が分かりにくい）

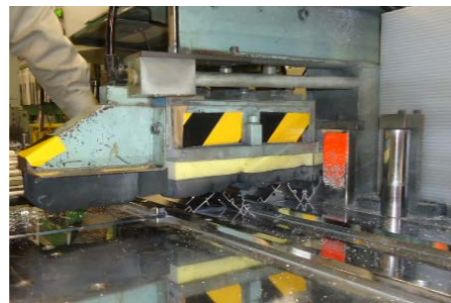
アルミ型材の切断作業において、切断後のエアブローにより型材端部(約50mm)が飛ばされることがあるので、作業者は端材が型材に当たると疵が発生すると思い、クランプ下降中(切断中)に端材部を押さえようとしたときに、ノコ刃に右手中指を接触して切創する災害が発生した。そのため、安

この状態で端材を取りに行き鋸刃に接触

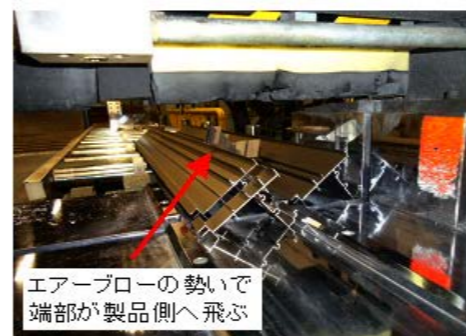
エアブローの勢いで端部が製品側へ飛ぶ

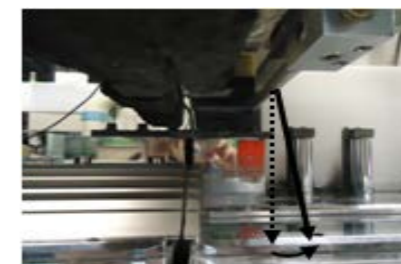
1. エアブロー角度と風量の調整

エアブローの角度をストッパーと反対方向へ傾けることにより、短い端材でも飛ばないようにした。

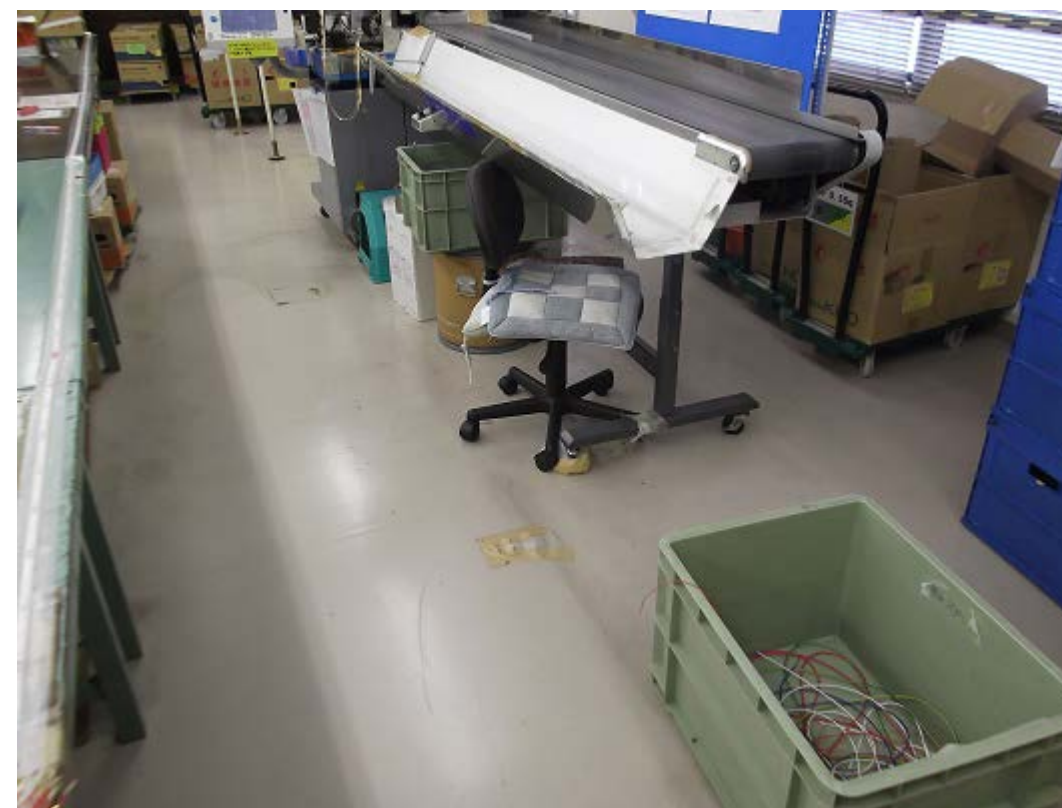
リスクアセスメント活動において、両端加工機キャスティング作業(ため仕打ち)時に、コンベアに接近した作業員が巻き込まれる危険があるとの指摘があった。

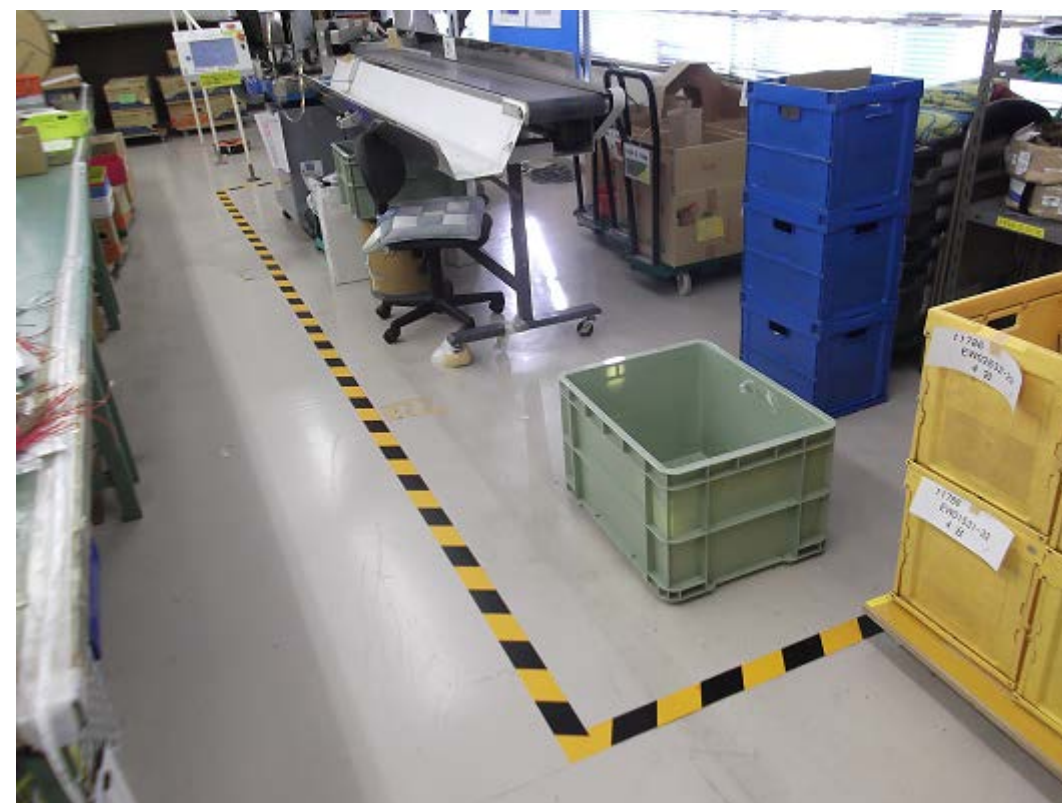
コンベア周りに進入禁止区域を設ける為、トラテープにて明示した。

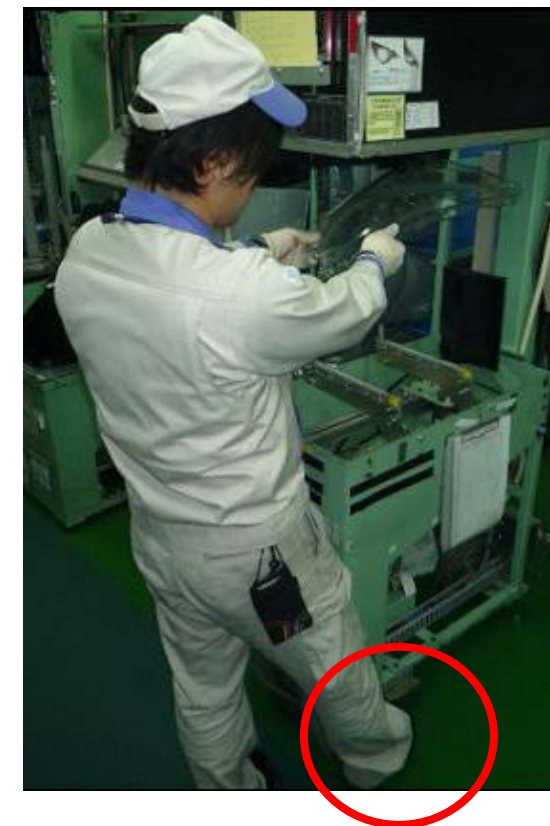
9つの姿勢 (背中を極端に曲げる作業、長時間背中を曲げる作業、上半身の回転やねじり作業、首の伸ばしすぎる作業、背もたれを使わない作業、強力なつまみ作業、無理な握り作業、極度な手首の角度を要求する作業、肘が心臓の位置より上にくる作業) を、抽出し本件では、フットスイッチで起動できるように回路に変更した。(内製にて実施 部品代 5000円 改造期間 1日)

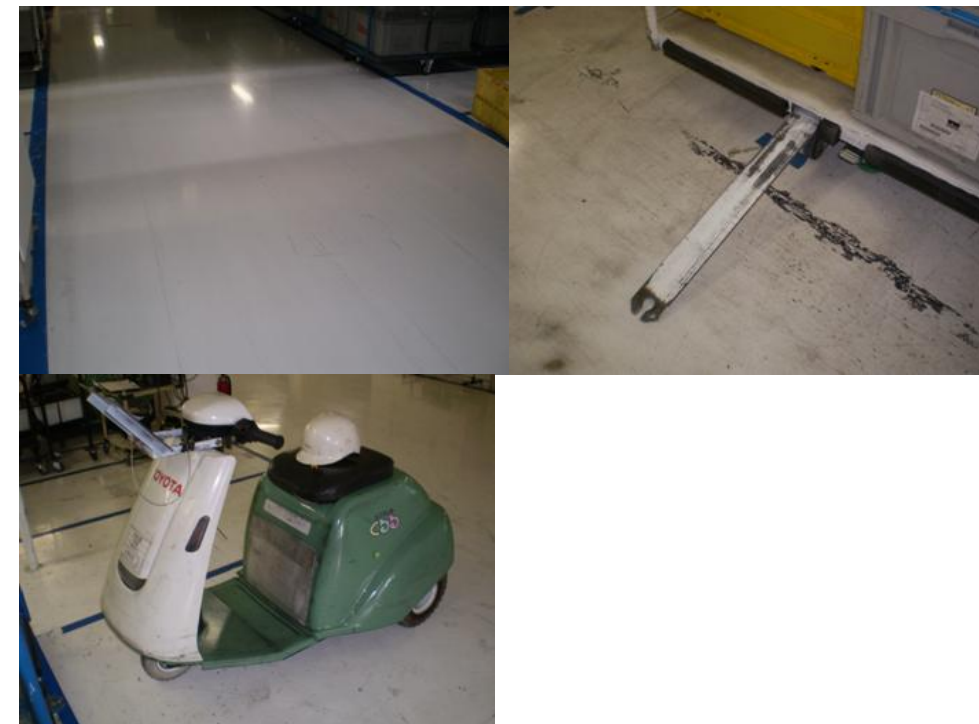
2012/11/29、牽引車と台車との連結部につまずき転倒し右ひざを骨折する  
労災が発生した。

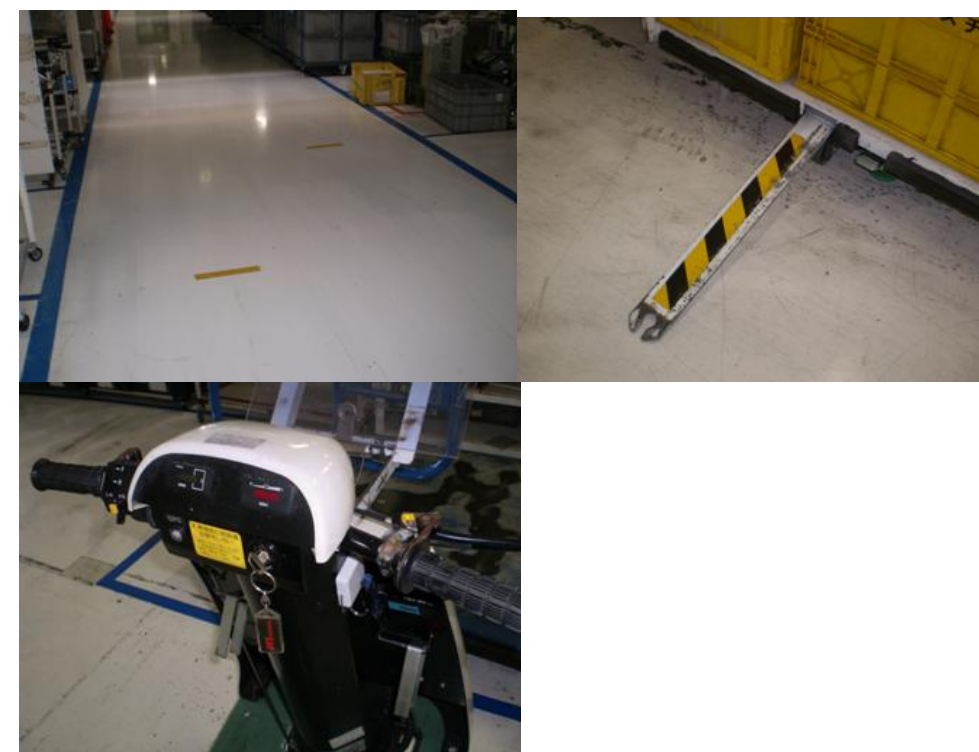
- ① 連結部分を気付きやすくする。  
床面が白色で、連結バーも白色だったため、連結部が目につきにくかった  
ところをトラテープを貼って、気付きやすくした。
- ② 牽引車の停止位置決め  
牽引車の停止位置を決め、床面に表示することによって、そこに牽引車が  
停止している可能性が高いことを歩行者にアピールする。
- ③ 牽引車にチャイム設定  
牽引車が移動時はチャイムが鳴るよう設定し、歩行者に牽引車の接近を  
認識させる。

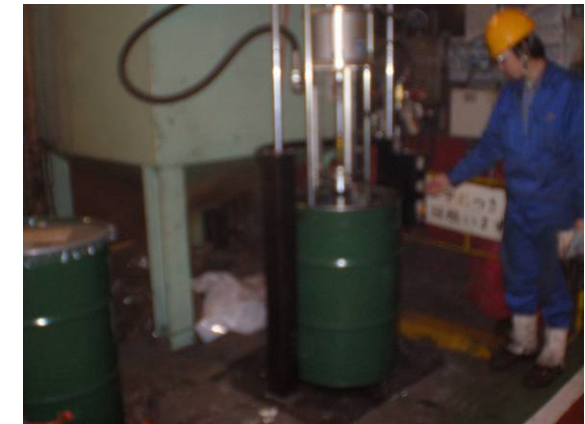
歩行者に迷惑が掛かっていた

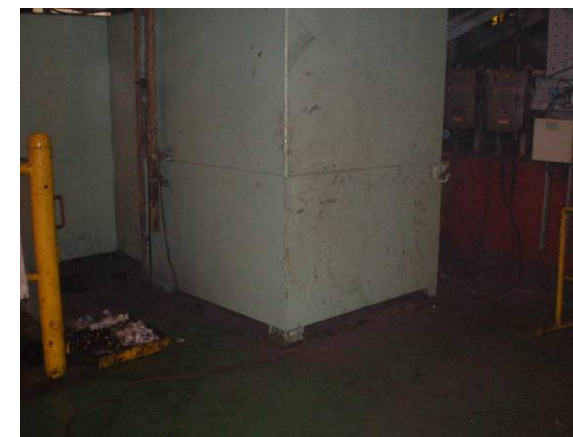
通路横にあったものを撤去

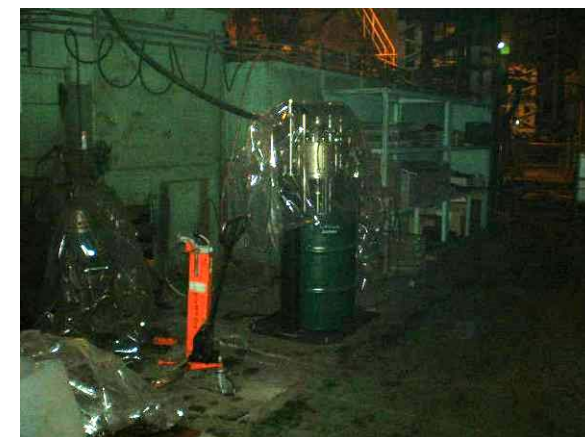
通路から見えないところに移設
