## 融雪剤散布方法の改善

« 鉄鋼業・非鉄金属製造業・金属製品製造業 »

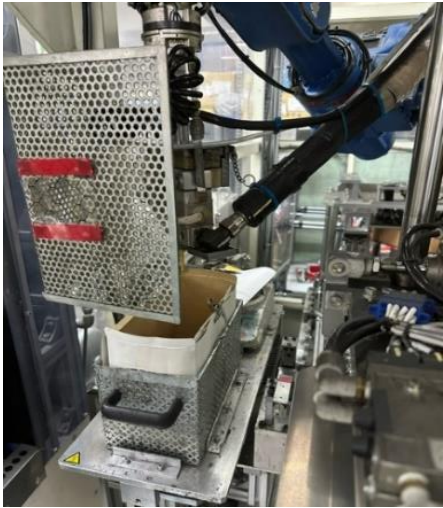
改善前

・設備が旧式のため塗布量を測定した接着剤を交換する際に作業者が手を伸ばして取っているが、秤の手前に設備と接着剤の糸引き防止用はんだごてがあるため、触れると火傷をしてしまう。  
※接着剤、設備が200℃以上あり、はんだごて先端は300度以上の為触れるだけで危険！

はんだごてに接触し、火傷をする恐れがあった。

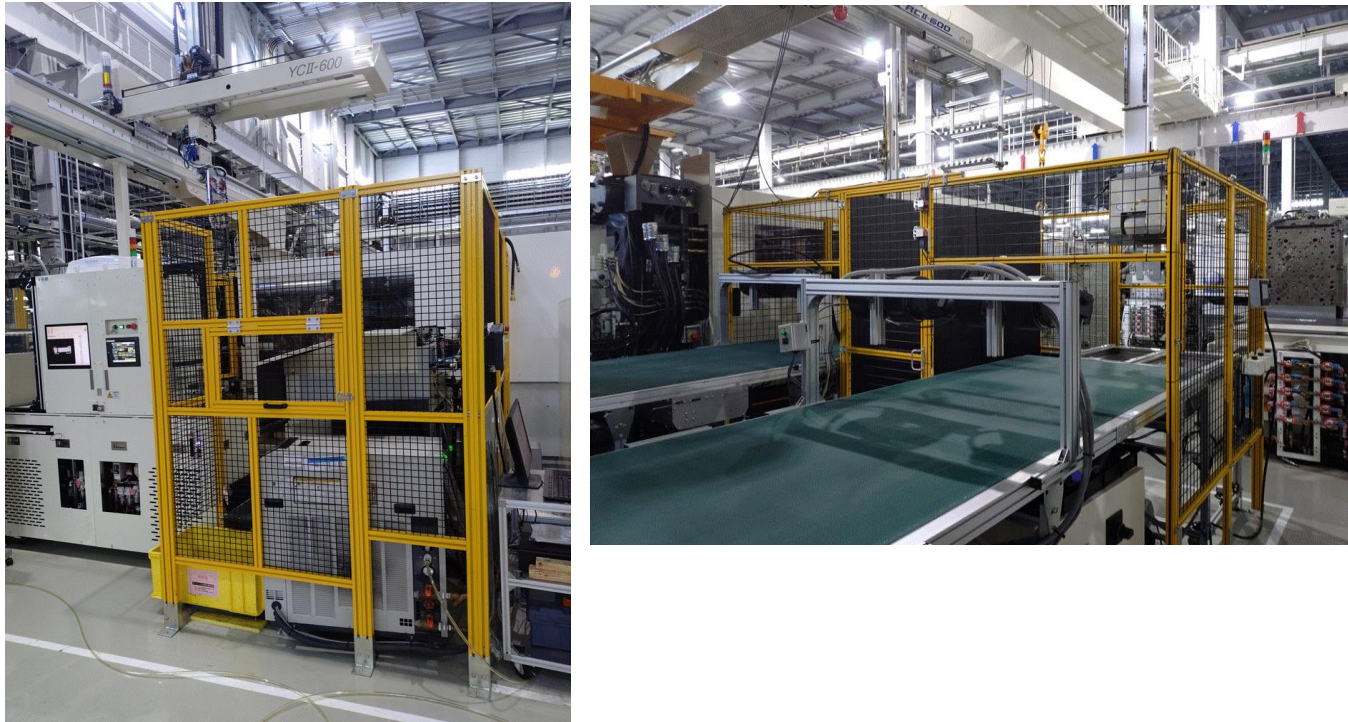
改善後

・成形機生産中の取出機動作時、第三者含めて作動範囲に人が侵入出来るため怪我の懸念があった。

・成形機取出機動作範囲に安全柵を設置した（標準化）。

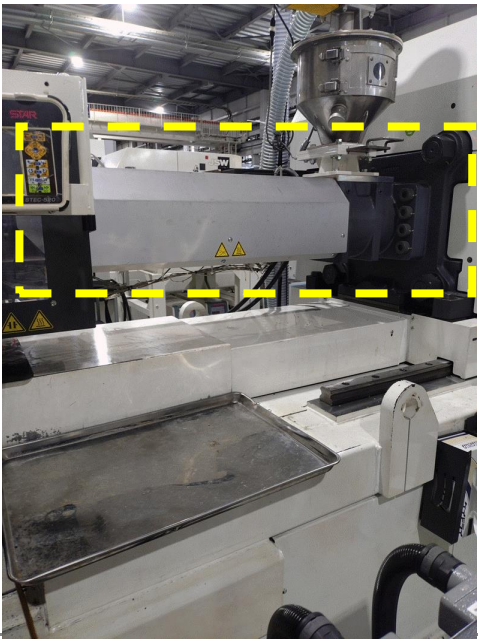
改善前

・成形機加熱筒にカバーは設置されているが、カバーがあっても高温になるため、設備メンテ作業等で接近時に作業者にリスクがある。

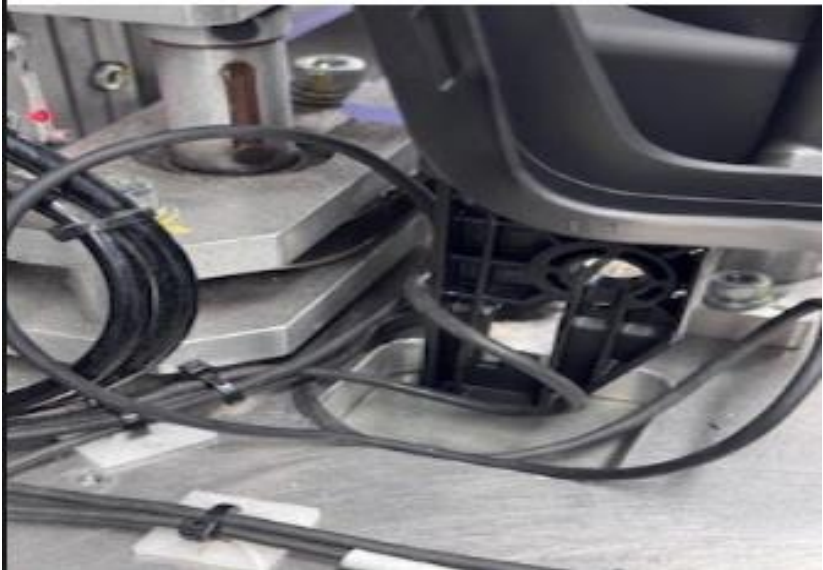
改善前

・配線取り回しが不十分なため、製品セット作業時に、製品に干渉し断線のリスクがあった。

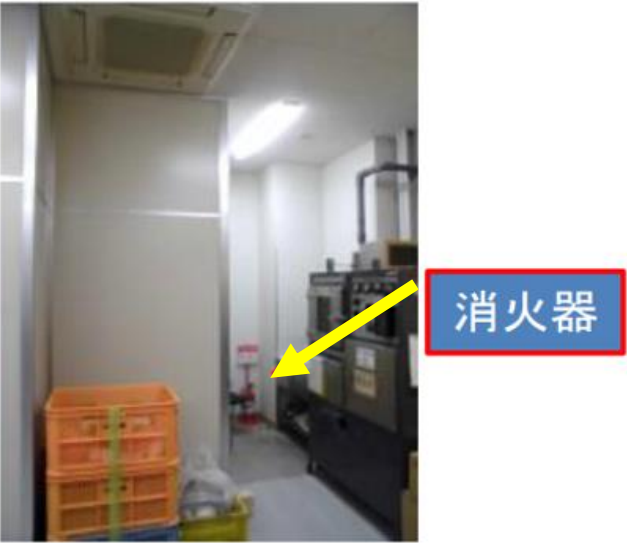
改善前

奥まったところに設置していたため、実際に使おうとしたとき見にくい・たどり着きにくい。

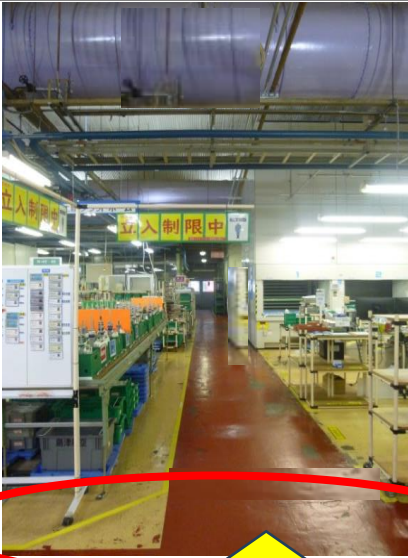
改善前

この部分の十字路が、矢印の方向からだと左右が死角になっており、危険であった。

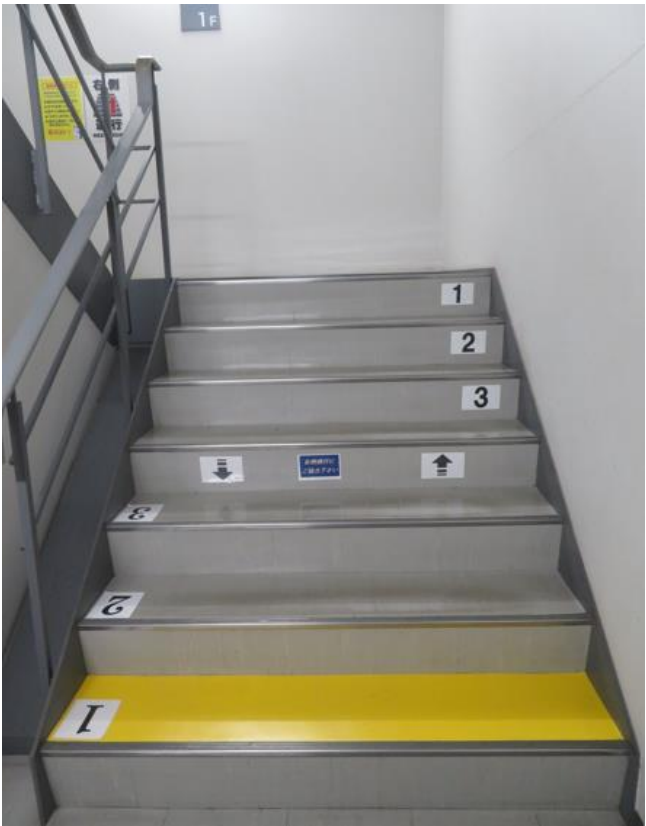
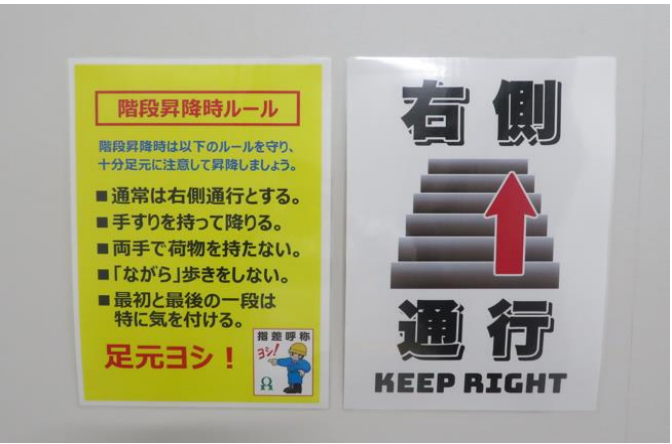
改善後

- ・階段を踏み外して骨折する労災が発生した。
- ・再発防止の改善事例として段数の目視化、注意喚起の掲示を実施した。

- ・階段に段数表示や注意喚起の掲示がなかった。

- ・テープ貼り、注意喚起の掲示を実施した。
- 費用：1,000円程度  
期間：1日
